Hasičský záchranný sbor Zlínského kraje

Požár historické chaty Libušín na Pustevnách
3. 3. 2014

plk. Ing. Zdeněk Otrusina
HZS Zlínského kraje

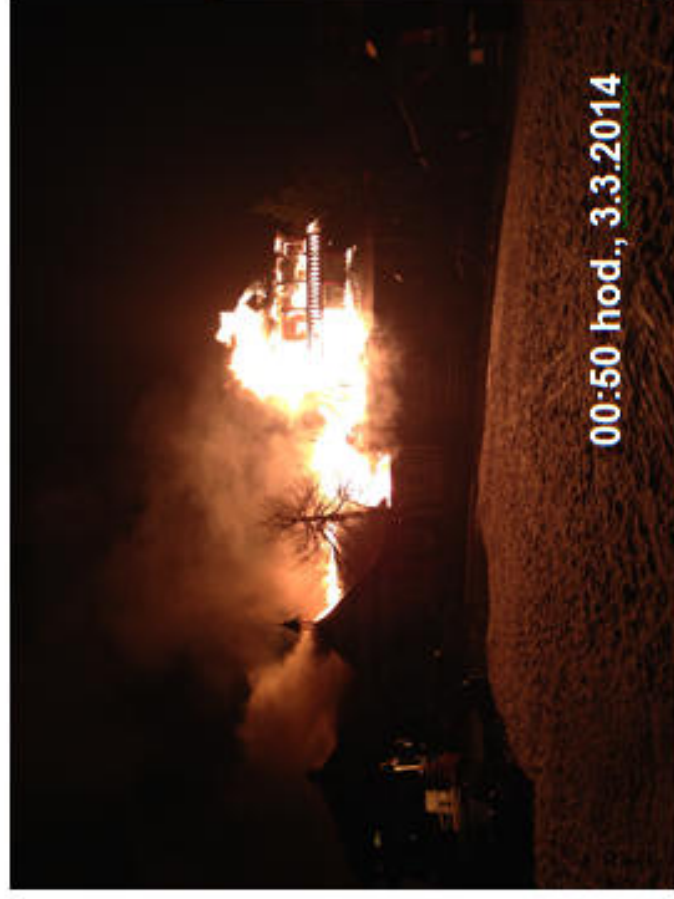
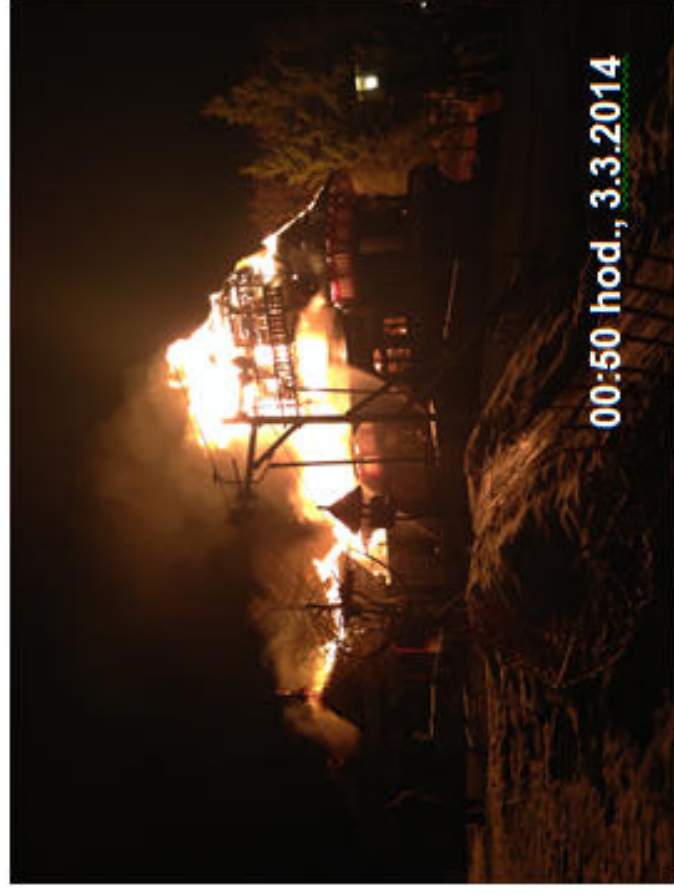
Obrázek č. 20 a 21 : Situace na místě požáru před příjezdem JPO – svědecké foto
Zdroj: foto svědka ubytovaných na Šumné

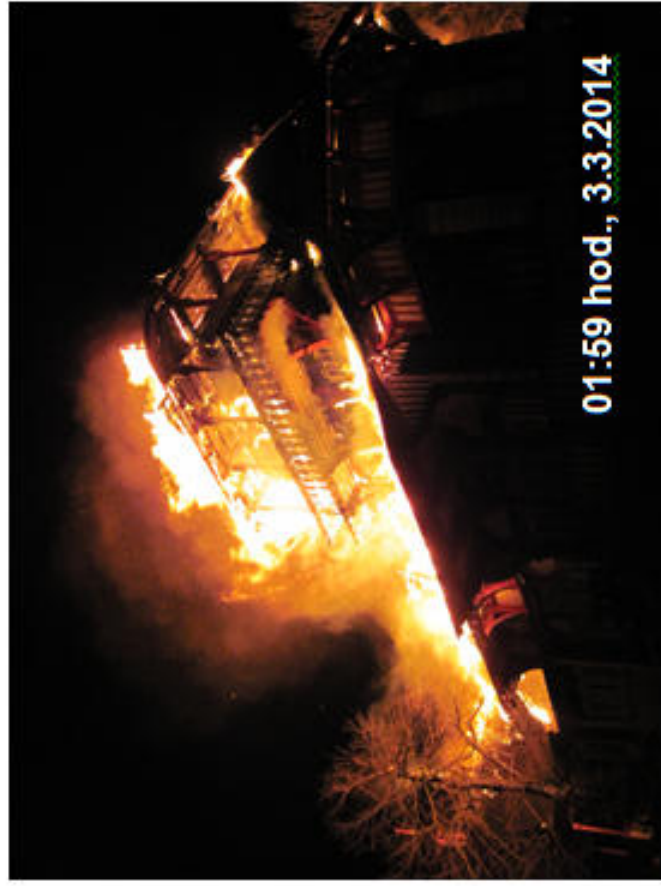
01:59 hod., 3.3.2014

Obrázek č 22 a 23: Situace na místě požáru
Zdroj: foto zasahující hasiči

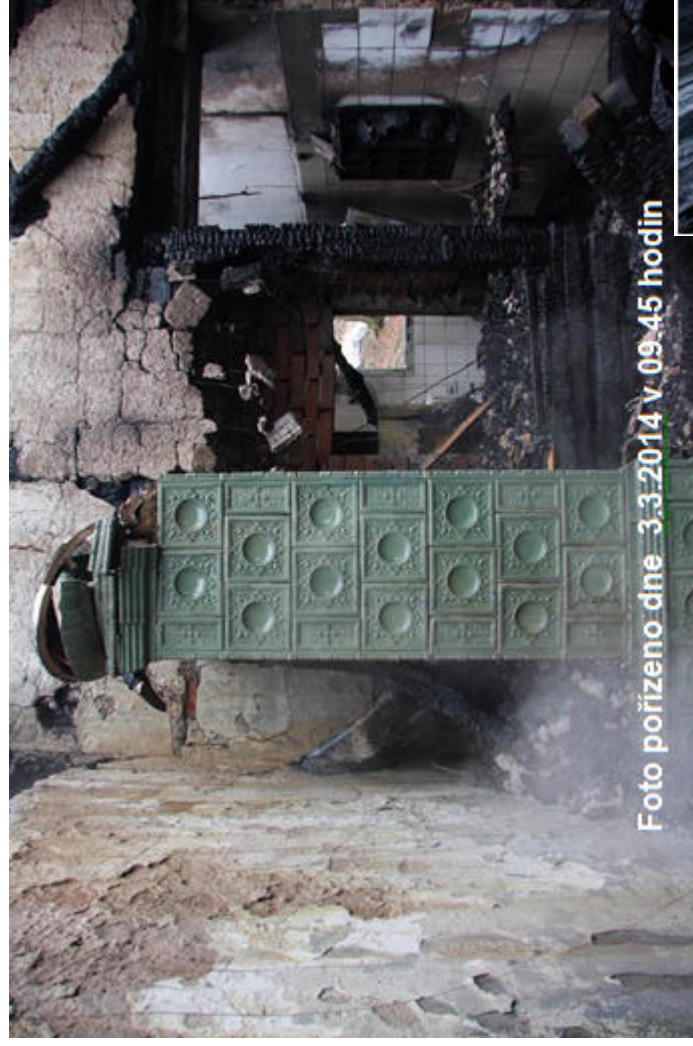
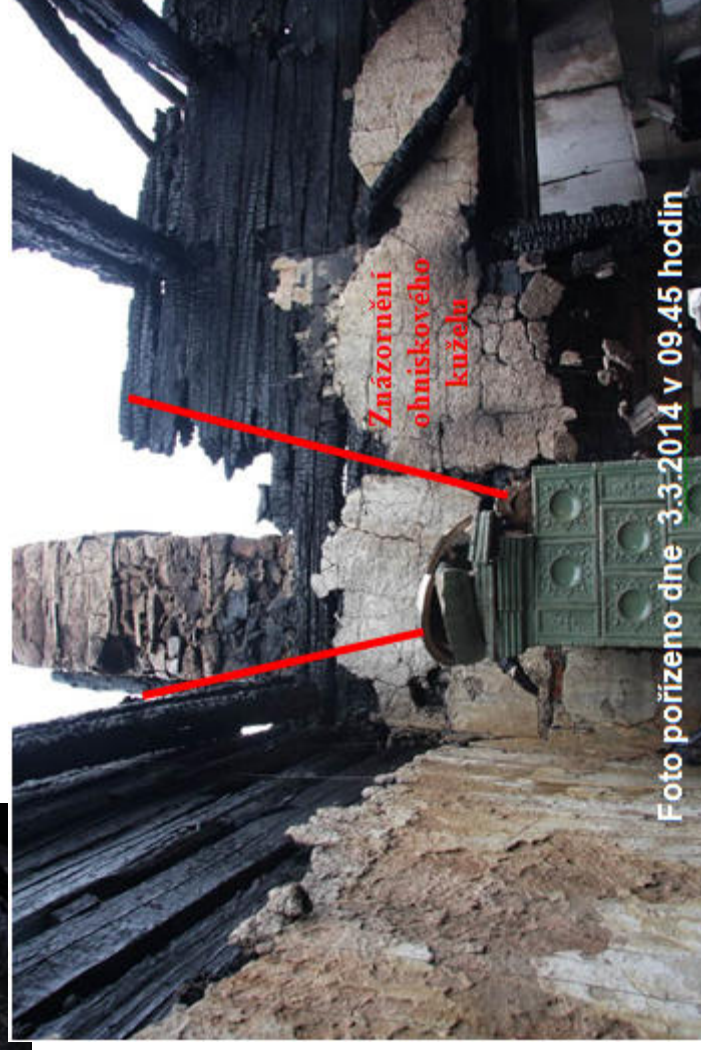
Znázornění
ohniskového
kuželu

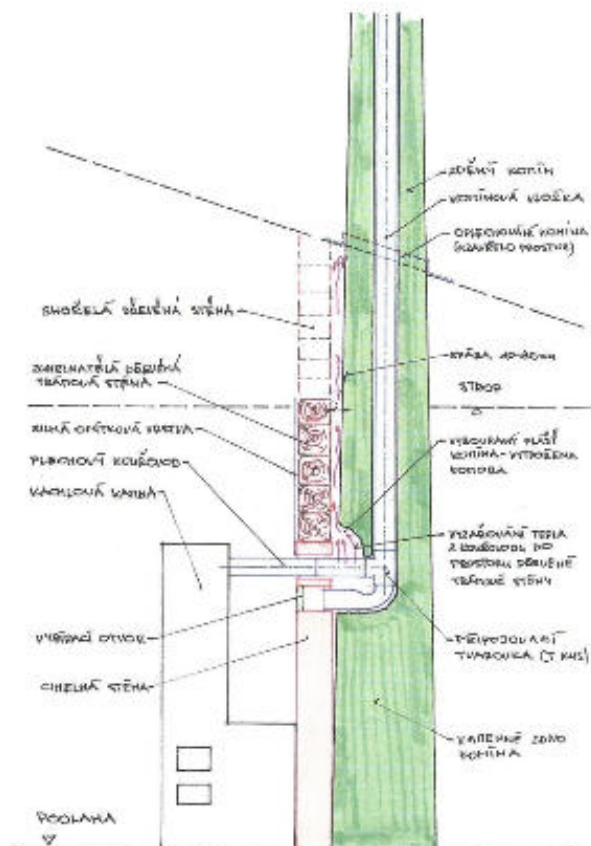
Obrázek 20 – Schéma způsobu provedení spíňové cesty od kachlových kamen. V komínovém pištli byl vybourán otvor pro osazení přípojovací tverovky pro komínovou vložku, kouřovod a pro vybrání sazí. Nedošlo k doždění komínového piště a z neizolovaného (ani jinak chráněného) kouřovodu vyzařovalo teplo do trámové stěny budovy, až došlo k samovznícení dřeva a následnému požáru

- **Nevyhovující provedení komínu a instalace kouřovodu od topidla**
- **Škoda způsobená požárem 80,5 mil.**
- **Policií ČR vedeno šetření pro podezření ze spáchání trestného činu obecného ohrožení dle § 273 TŘ.**

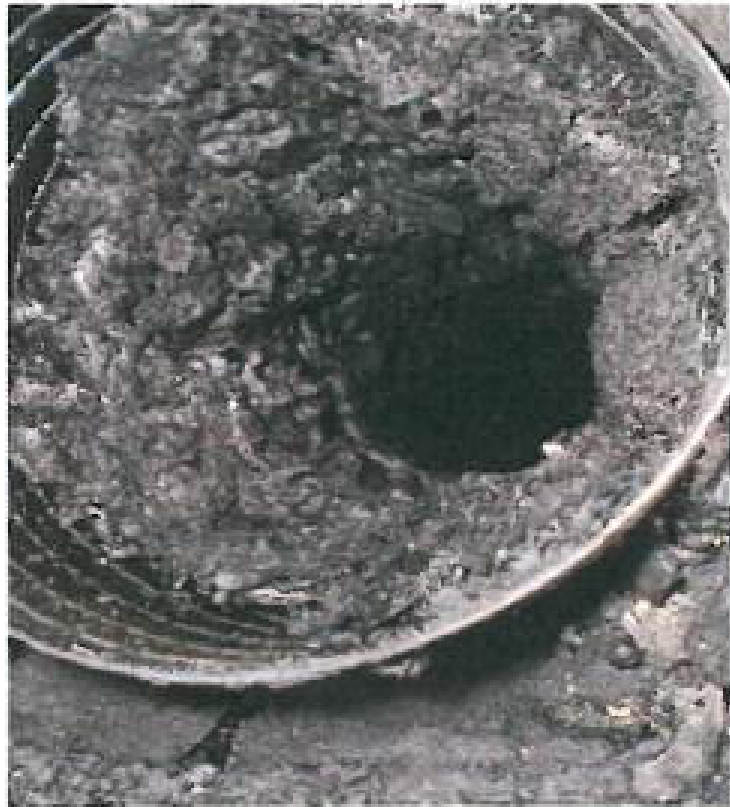
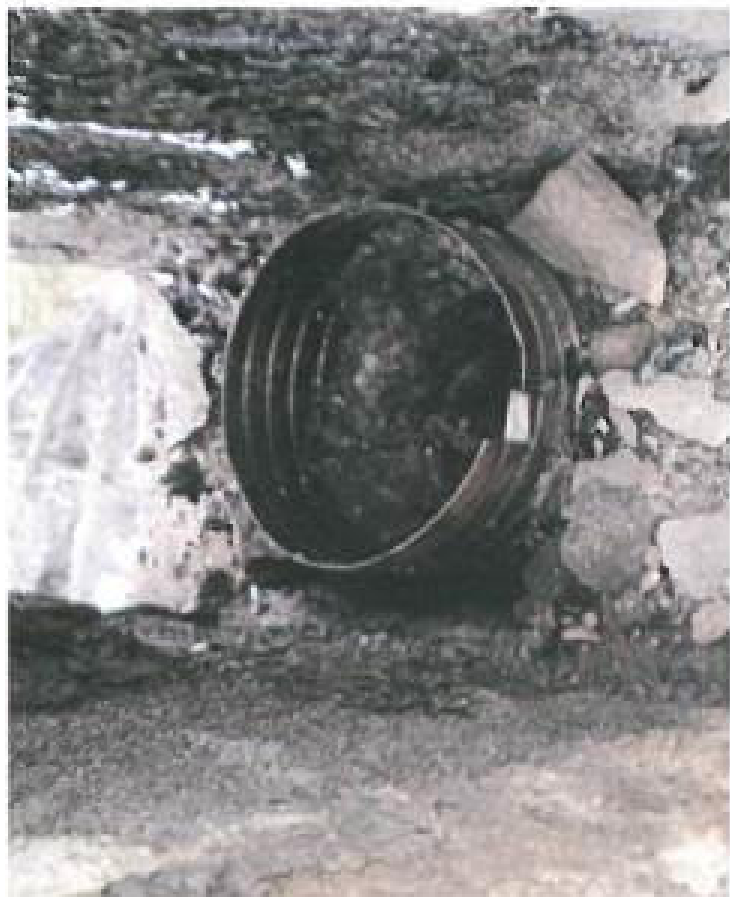
Stav komínu a spalínové cesty

- Stavební úpravy provedeny bez řádného povolení
- Chybné provedení konstrukce kouřovodu
- Vystavení revizní zprávy
- Připojení spotřebiče na neoznačený komín
- Stav komínu neodpovídal dokladovanému čištění
