Vybrané  
požáry  
automobilů  
a technických  
zařízení

MINISTERSTVO VNITRA  
Generální ředitelství  
HASIČSKÉHO ZÁCHRANNÉHO SBORU  
ČESKÉ REPUBLIKY

Tato útlá kniha obsahuje soubor vyšetřovaných požárů vozidel, strojů a dalších zařízení, kde hrála hlavní roli technická závada jako příčina vzniku požáru. Jedná se o výběr případů s jednoznačnou příčinou vzniku požáru, které se staly v letech 2009 až 2015.

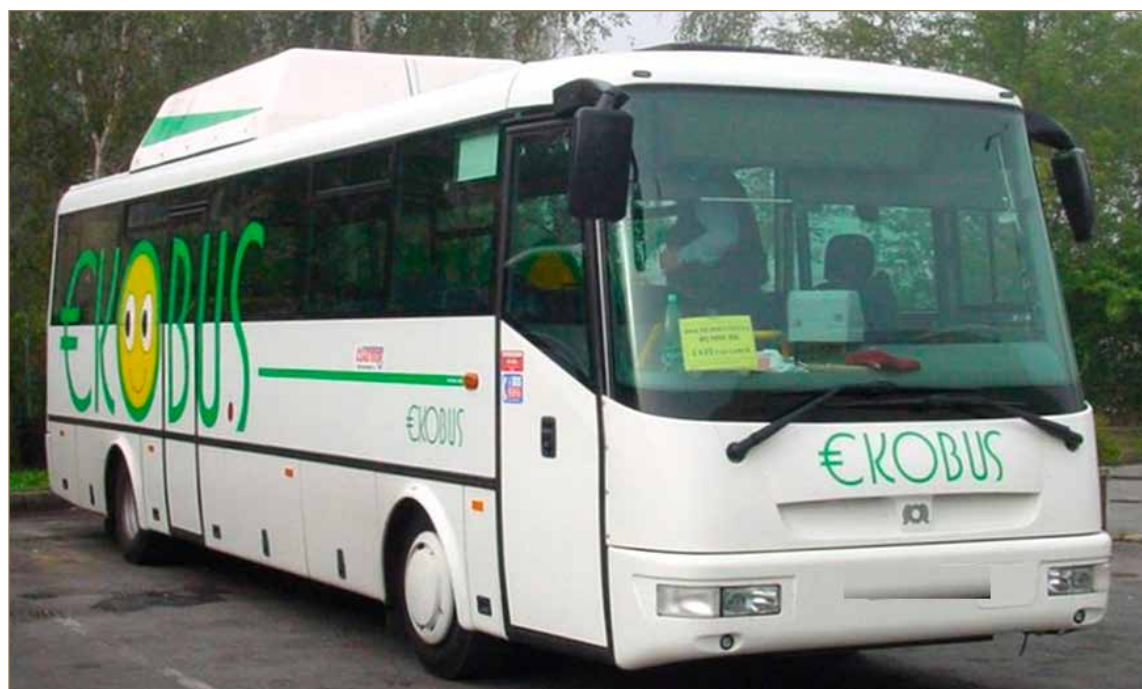
Během provozu vozidla došlo k poruše těsnosti olejové soustavy, která měla za následek vytékání oleje (pod tlakem) vně této soustavy. Únik oleje probíhal v motorovém prostoru, kde došlo ke kontaktu oleje s výfukovým potrubím zahřátým na provozní teplotu a tím byla způsobena jeho následná iniciace.

Po vzniku požáru v motorovém prostoru se požár šířil směrem k přední části autobusu. Přibližně po 10 minutách volného rozvoje požáru došlo ke zvýšení teploty v blízkosti tlakových lahví umístěných na střeše autobusu. Na zvýšení teploty zareagovaly tepelné pojistky, které byly součástí multifunkčních lahvových ventilů, čímž došlo k rychlému výronu plynu z tlakových lahví a jeho následnému odhoření.

Obr. č. 1: Pohled na autobus SOR s plynovou instalací.

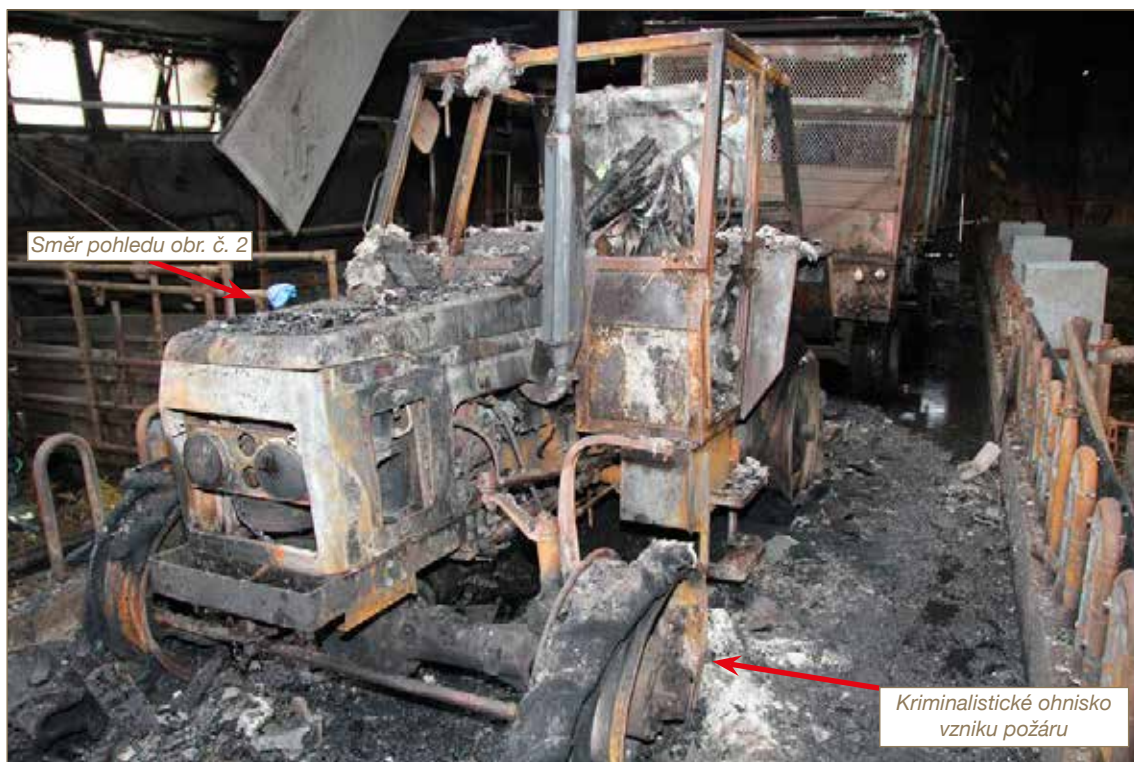
Požárem zasažený traktor byl v budově odchovny zvířat zaparkován již několik hodin před ohlášením požáru. Akumulátor byl i v klidovém režimu stále připojen k rozvodům elektroinstalace traktoru. Pravá strana krytu motoru (při pohledu ve směru jízdy) nesla znatelné lokální vyžhání. Jednalo se o stopy tepelného šíření požáru v jeho první fázi (viz obr. č. 2). Jediná součást, uvolněná z původního pevného úchyty v motorovém prostoru, (pomocí AI konstrukčního dílu) byl alternátor, nalezený pod místem jeho původního uchycení (viz obr. č. 2). AI plášť alternátoru jevil známky lokálního tepelného působení (viz obr. č. 3). Připojení alternátoru a startéru k akumulátoru bylo díky proudovým nárokům nejištěné pojistkami. Při průrazu diod v usměrňovači alternátoru došlo k přímému zkratu kladného potenciálu akumulátoru s rámem vozidla připojeným k zápornému potenciálu akumulátoru. Tepelné účinky zkratového proudu byly dostatečné ke vznícení okolních hořlavých součástí stroje.

Obr. č. 1: Pohled na požárem zasažený traktor.

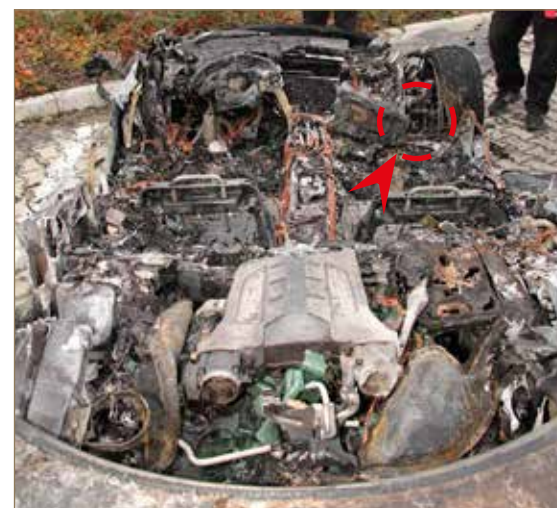
Vlivem mechanického poškození izolace předmětného kabelu v místě průchodu skrze hliníkovou karosérii vozidla došlo k nežádoucímu kontaktu dvou větví se vzájemným elektrickým potenciálem (12 V). Elektrický vodivým dotykem jádra kabelu a Al-konstrukce (trvale zapojené na záporný pól AKU) došlo k elektrickému zkratu (zkratový proud až 600 A) a zapálení elektrického oblouku s teplotami 2500 - 4000 °C. Tepelná energie uvolněná v místě hoření oblouku a v cestě průchodu zkratového proudu zapálila okolní plastové materiály, izolace vodičů a vytvořila markanty v podobě Cu nátavů a tepelného přerušení jádra kabelu (viz obr. č. 4).

Obr. č. 3: Pohled do interiéru torza Audi R8 s vyznačeným ohniskem, kde došlo k poškození izolace silového kabelu od + pólu AKU k rozvodné liště.

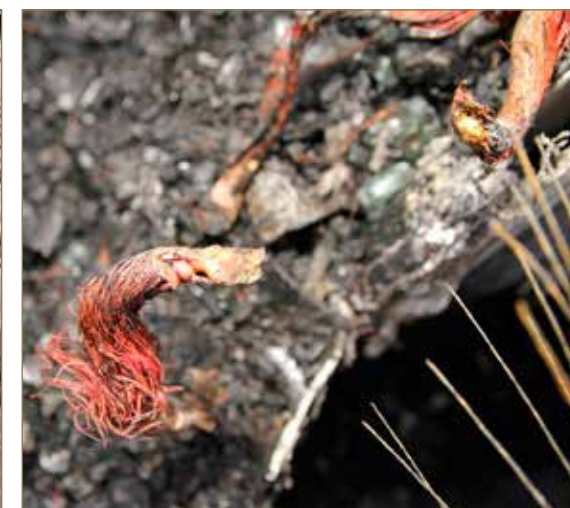
Obr. č. 4: Pohled na markanty v podobě Cu nátavů a tepelné přerušení jádra kabelu.

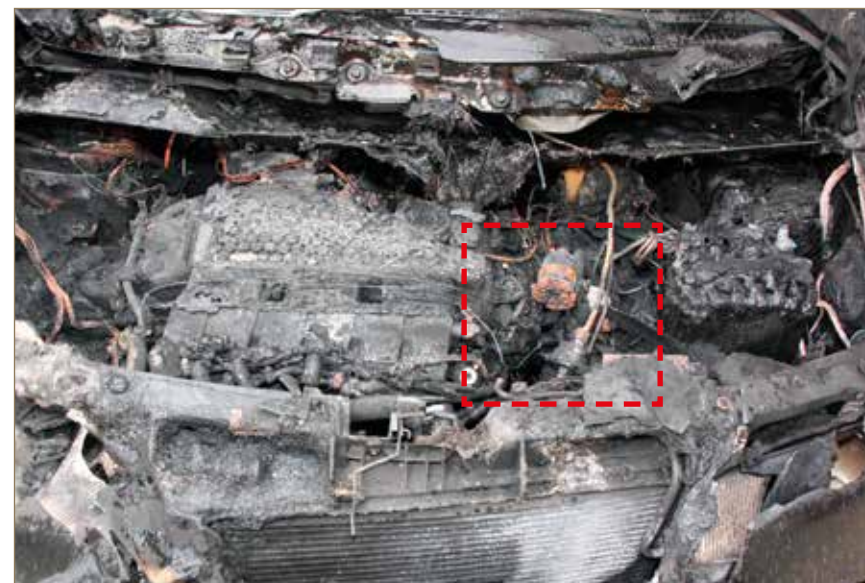
Obr. č. 2: Pohled na motorový prostor požárem zasaženého vozidla s vyznačením umístění spoje (detail viz obr. č. 3).

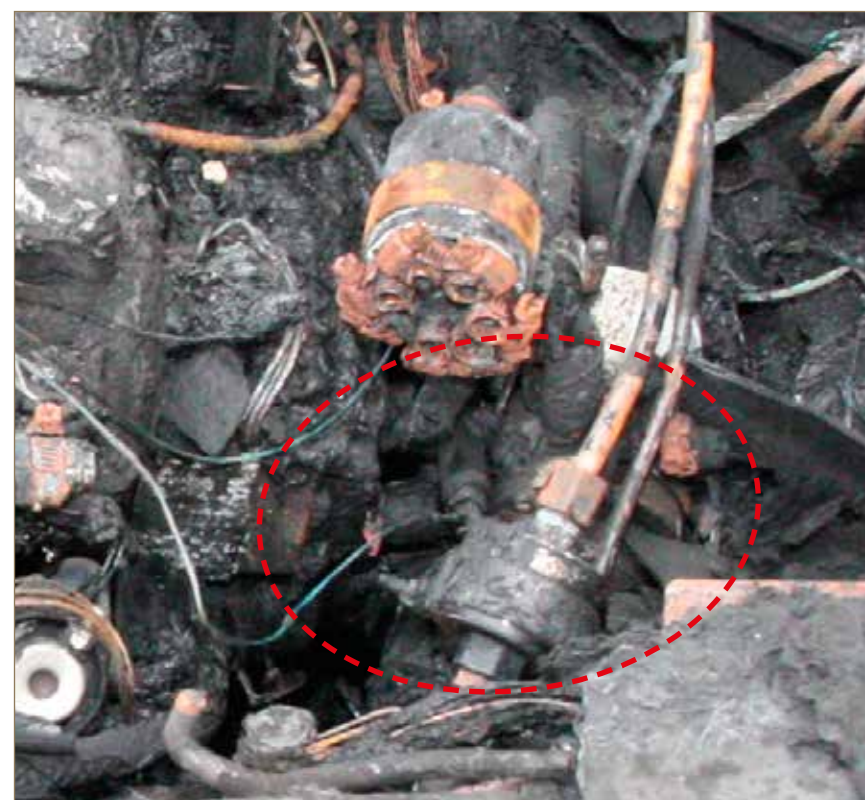
Obr. č. 3: Pohled na spoj, jehož netěsnost způsobil únik plynu LPG.

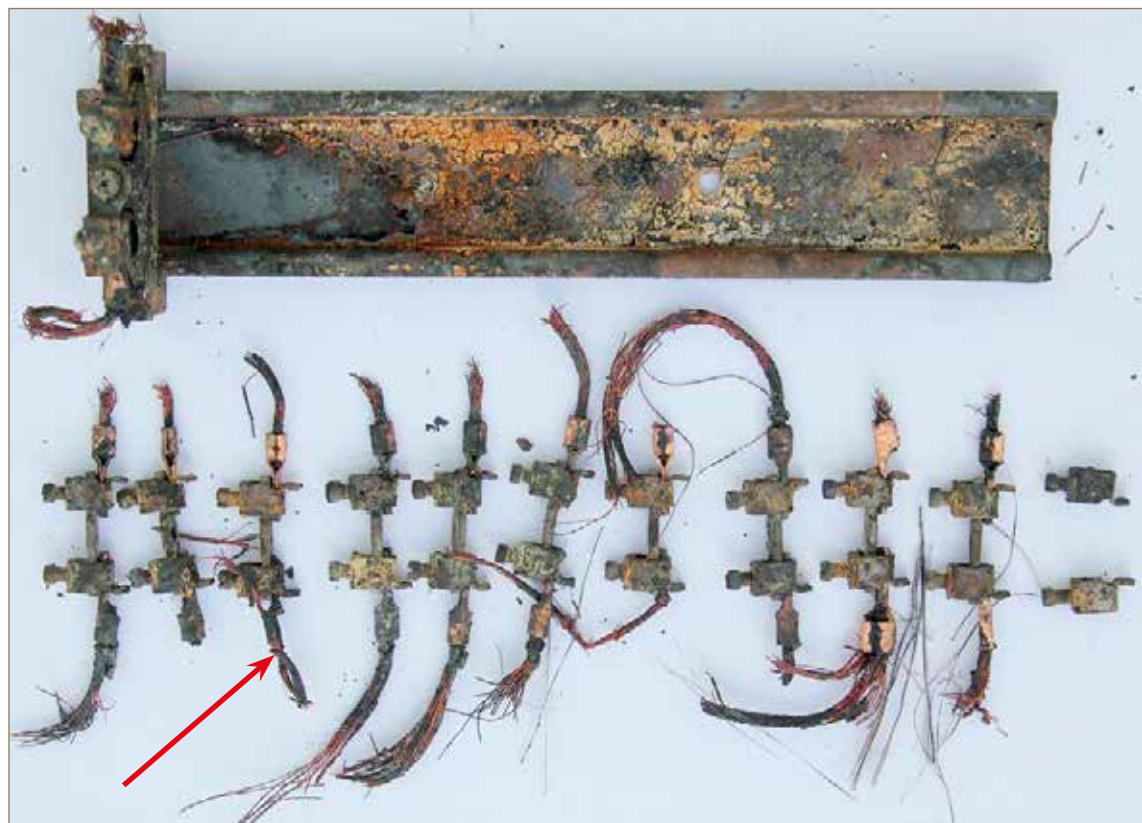
Požár vznikl působením přechodového odporu na dutince svorky vstupní svorkovnice napájení kompresoru chlazení (viz obr. č. 1) v prostoru elektroinstalace napájení kompresoru, umístěné v rozvaděči (viz obr. č. 2). V důsledku tepelných účinků elektrického proudu při průchodu skrze přechodový odpor (Jouleovo teplo) na kontaktním rozhraní (vodič napájecího přívodu a dutinka svorky) došlo k uvolňování tepelné energie do okolí. Povrchová vrstva oxidů na kovových kontaktních plochách (v důsledku zahřívání - teplo jako katalyzátor) dále zvyšovala hodnotu odporu, přičemž adekvátně vzrůstalo množství emitované tepelné energie. Proces gradoval ke vzniku obloukového výboje a k iniciaci hoření již vzniklé hořlavé směsi zplodin tepelného rozkladu hořlavých materiálů se vzduchem. Plamenné hoření se dále šířilo na další hořlavé součásti rozvaděče vozidla. Jistící prvky předřazené v okruhu napájení nebyly na tento druh technické závady schopny zareagovat.

Obr. č. 1: Pohled na konkrétní umístění svorek upevněných na DIN lištu. Šipka ukazuje na svorku, u které tepelné účinky přechodového odporu způsobily požár.

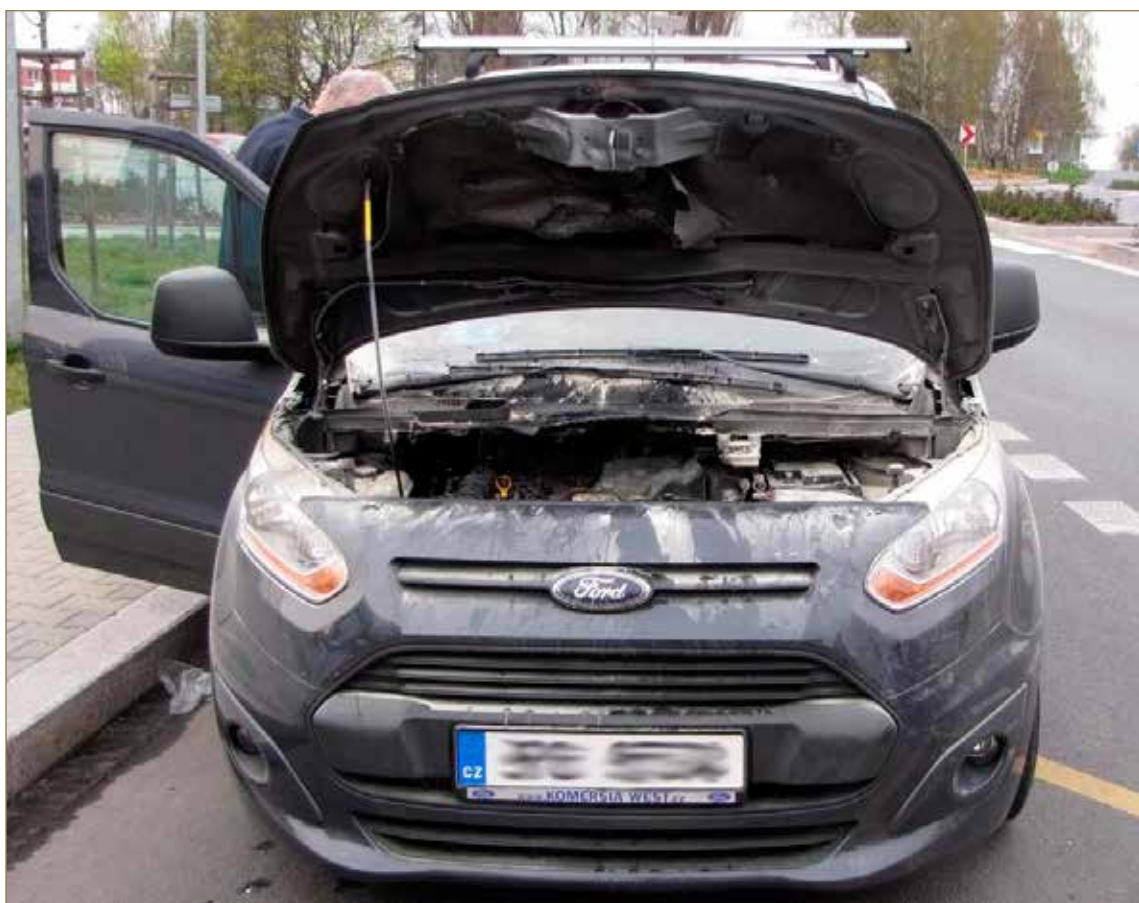
Příčina vzniku požáru spočívala v technické závadě systému palivové soustavy, která vznikla při výrobě a kompletaci vozidla. Konkrétní problém spočíval v nekvalitním spoji mezi přívodní benzinovou trubicí z palivové nádrže vozidla (respektive z výstupu podávacího/transportního čerpadla) a bezpečnostním elektromagnetickým ventilem v motorovém prostoru. Vlivem této disfunkce byla narušena celistvost a těsnost distribučního palivového systému vozidla, čímž došlo k úniku automobilového benzínu. Unikající benzin zatékal na plášť výfukového systému vozidla, který dosahuje provozní povrchové teploty až 600 °C. Tato teplota tak byla dostatečná pro iniciaci plamenného hoření unikajícího benzínu.

Obr. č. 1: Motorový prostor vozidla Ford Transit Connect bezprostředně po požáru.

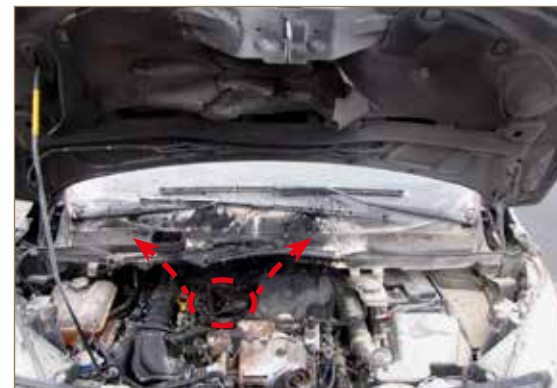
Obr. č. 2: Kriminalistické ohnisko požáru (oblast vymezená červeným kruhem) s vyznačeným ohniskovým kuželem.

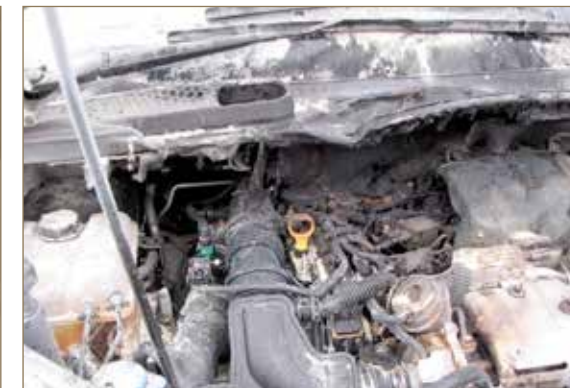
Obr. č. 3: Ohniskové markanty na fragmentech motorového prostoru.

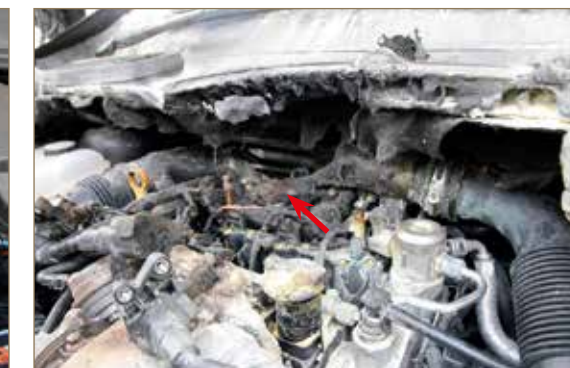
Obr. č. 5: Vyznačení pozice předmětného palivového ventilu v ohnisku.

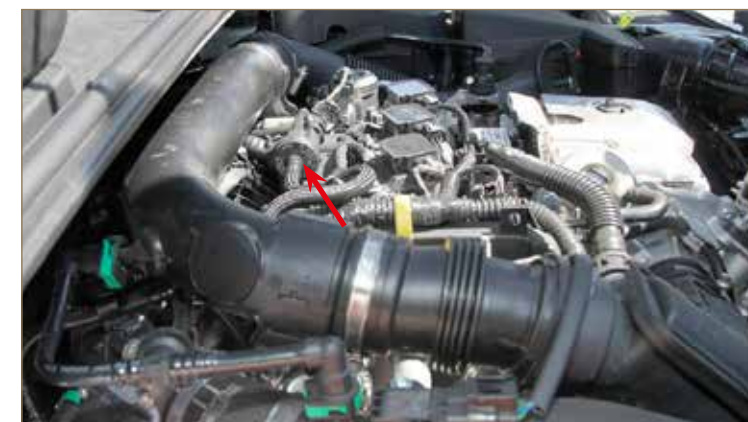
Obr. č. 6: Vyznačení pozice předmětného palivového ventilu a závadného spojení s palivovou trubicí u nepoškozeného vozidla.

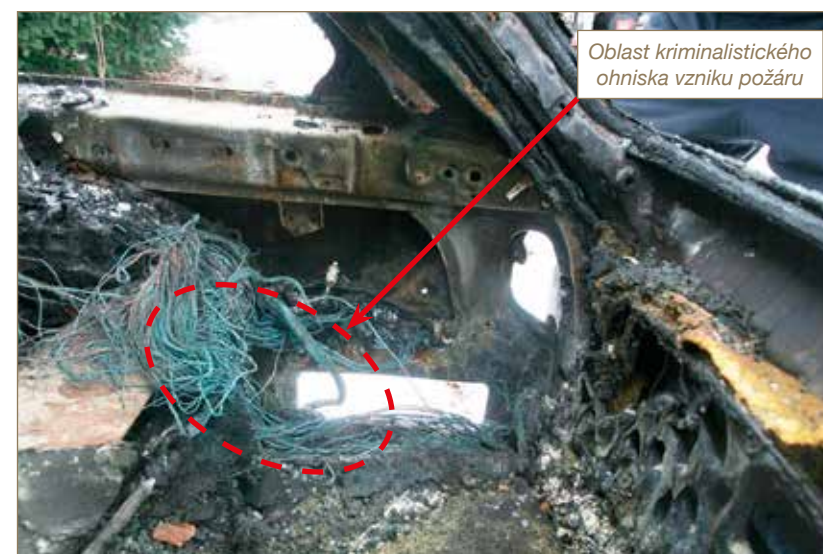
Oblast kriminalistického ohniska vzniku požáru

Na základě zhodnocení vstupních informací, výsledků expertní činnosti na požářišti a dalšího zkoumání bylo vytyčeno kriminalistické ohnisko vzniku požáru v pravé části zavazadlového prostoru (při pohledu ve směru jízdy) v místě a těsné blízkosti uložení akumulátoru vozidla (viz obr. č. 2 a 3).

Obr. č. 2: Pohled do zadní části zavazadlového prostoru.

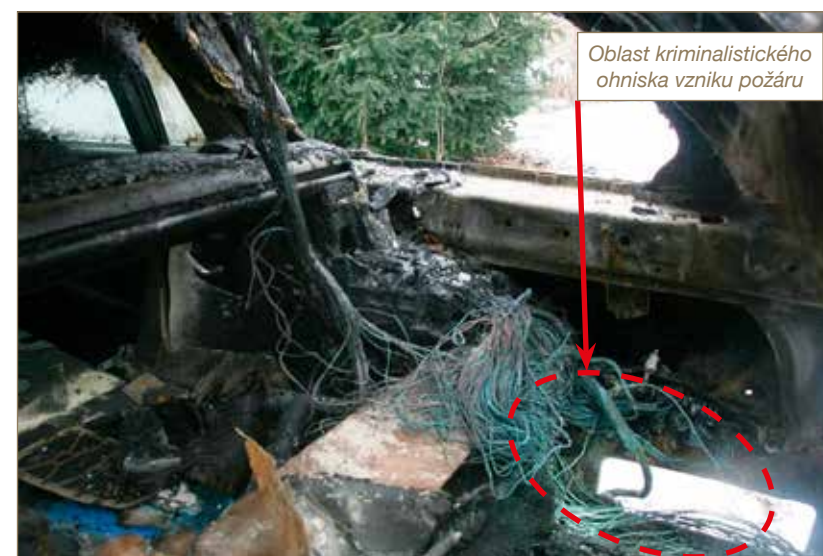
Oblast kriminalistického ohniska vzniku požáru

Obr. č. 3: Celkový pohled do zavazadlového prostoru.

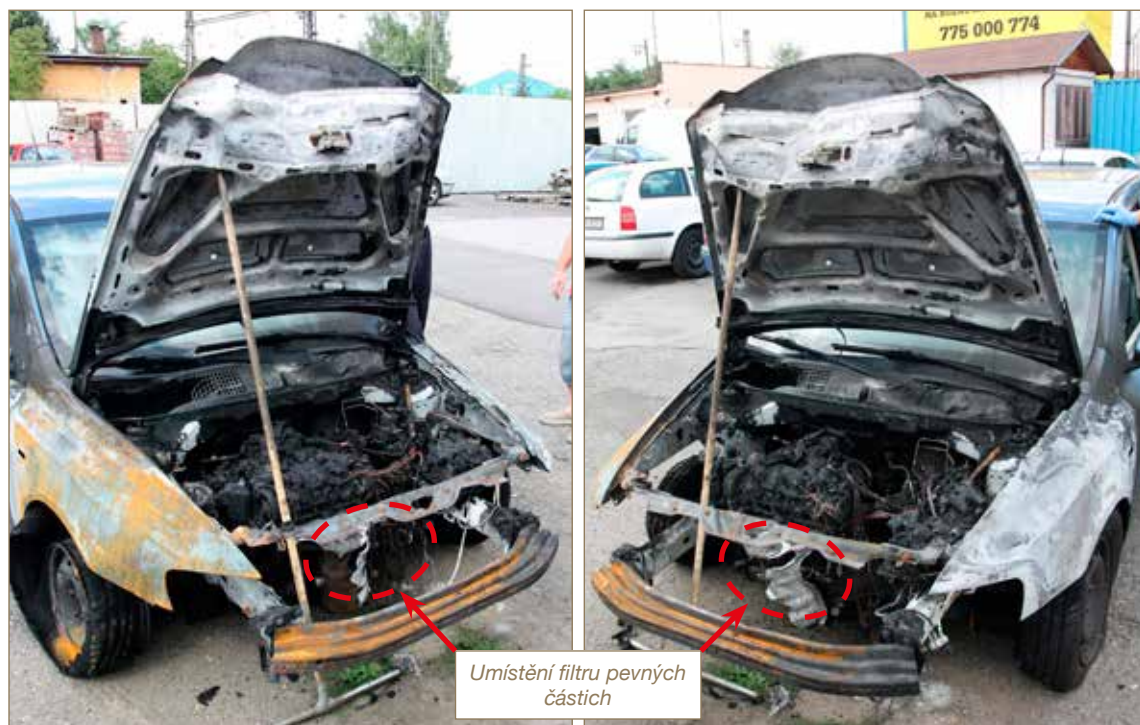
Požár vozidla Fiat Stilo vznikl v důsledku porušení těsnosti výfukového systému a následného úniku žhavých spalin do prostoru obsahující hořlavé materiály (přední část motorového prostoru, plasty). Daný závěr byl formulován především na základě vyhodnocení těchto informací:

Obr. č. 1: Pohled na motorový prostor z levé a pravé strany vozidla.

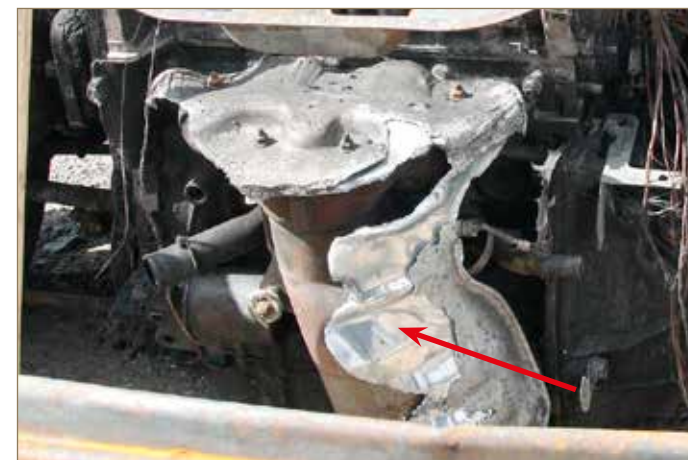
Obr. č. 2: Pohled na tepelnou destrukci krytu filtru pevných částic – v jeho horní části je porušen vnější plášť.

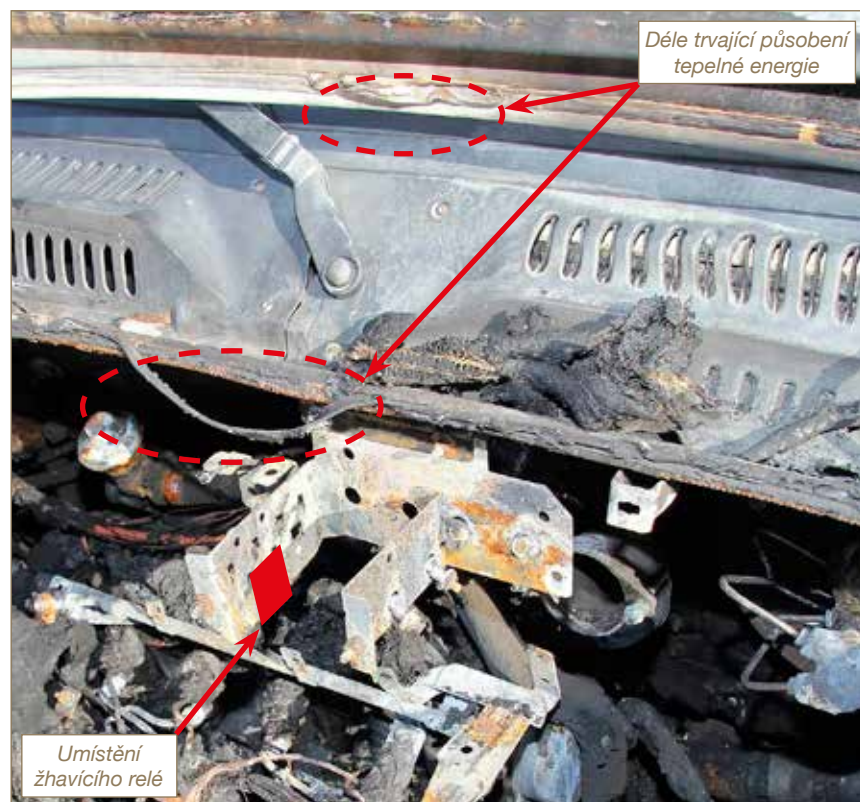
Jednalo se o dlouhodobé působení přechodového odporu na šroubové svorce napájení celého bloku žhavicího relé. Jouleovo teplo generované při průchodu vysokého proudu (žhavení svíček) cyklicky zhoršovalo kvalitu kontaktu (oxidace) a zároveň docházelo k tepelné degradaci okolních plastových komponent, viz obr. č. 1. Celý proces vyvrcholil rozžhavením šroubové svorky na teplotu vznícení degradovaného plastového materiálu, který tvořil plášť celku, čímž došlo k jeho zapálení a plamennému hoření, které rozšířilo požár na okolní součásti motorového prostoru.

Obr. č. 1: Pohled na déletrvající tepelné působení nad žhavicím relé.

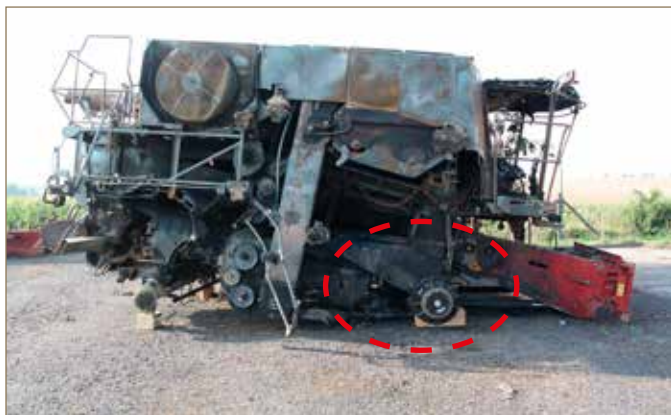
Požár kombajnu byl způsoben v důsledku přetížení/zablokování vyvažovacího systému síťové skříně (třesadla). Překážka tak vytvořila brzdící sílu blokující plynulý chod elektromotoru a nedovolila tak dostatečnou přeměnu elektrické energie na mechanickou práci. Vznikající ohmické ztráty ve vinutí rotoru vyvolaly emisi Jouleova tepla do uzavřeného prostoru. Kumulace generovaného tepla vyvolala nárůst teploty. Zahřívání systému negativně ovlivnilo zejména termickou degradaci izolační vrstvy vodiče vinutí, čímž vznikaly mezizávitové zkraty s vyšším průtokem elektrického proudu (úměrně tak rostl úhrn vyzářeného tepla). Celý proces postupně zpětnově gradoval až do iniciace plamenného hoření zapálením okolních plastových komponent a nahromaděných nečistot ze zpracování obilnin. K zablokování vyvažovacího systému síťové skříně došlo v důsledku nespecifikované pevné překážky, která bránila pohybu horizontální desky (například kámen, hornina nebo nečistota).

Obr. č. 1: Předmětný kombajn CASE 9230 poškozený požárem s vyznačeným kriminalistickým ohniskem.

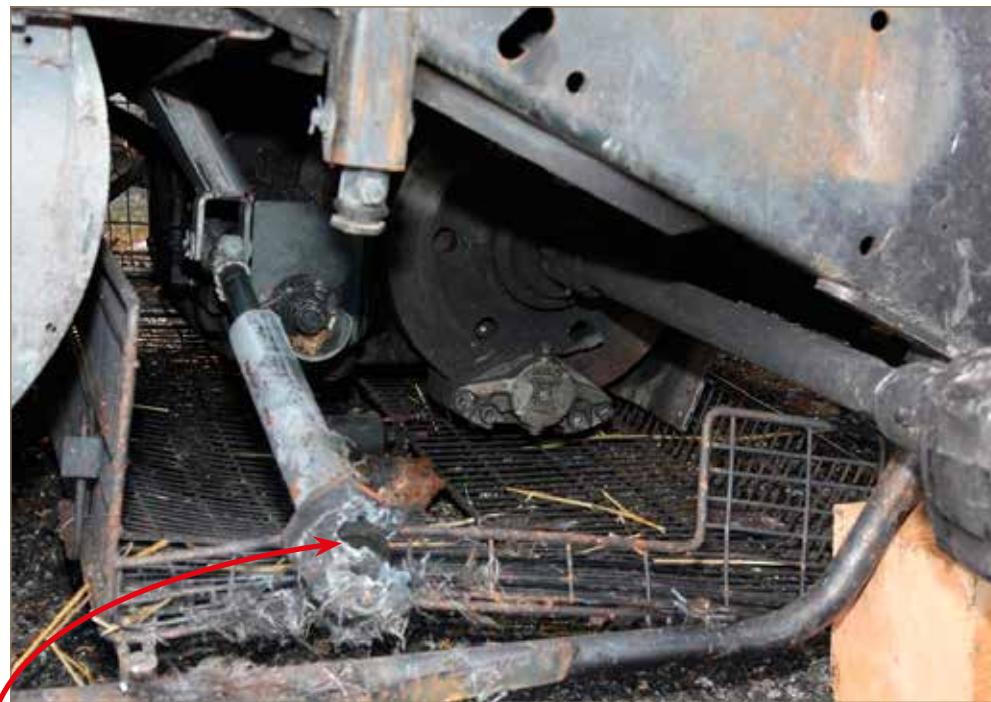
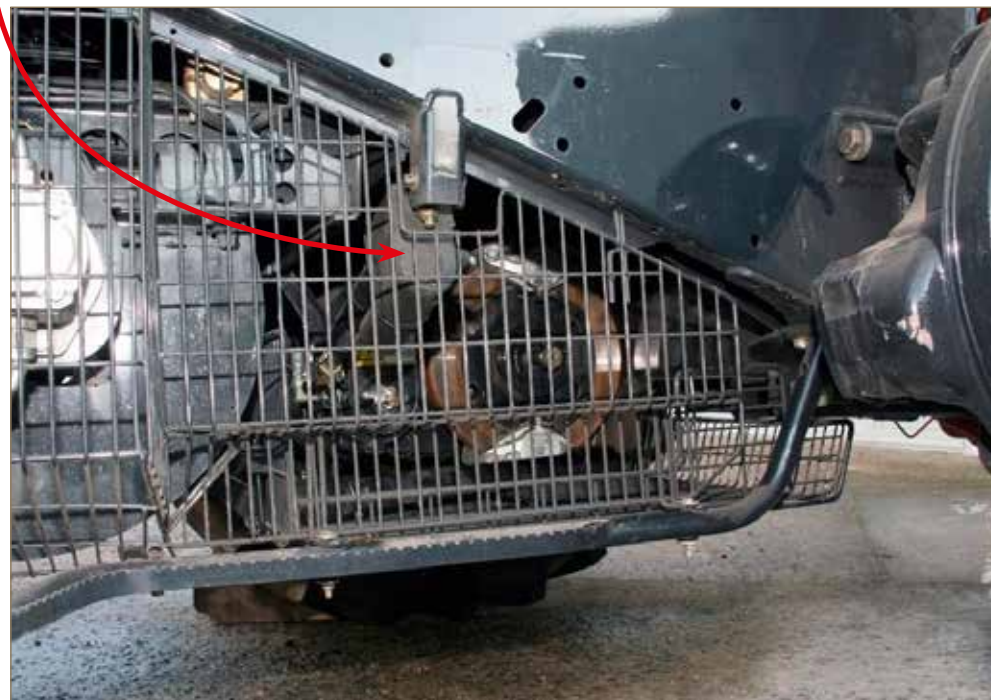
Obr. č. 3 a 4: Detailní pohled na elektromechanický systém vyvážení síťové skříně, který způsobil vznik požáru. Pro porovnání je na obr. č. 4 záběr na nepoškozený stroj.

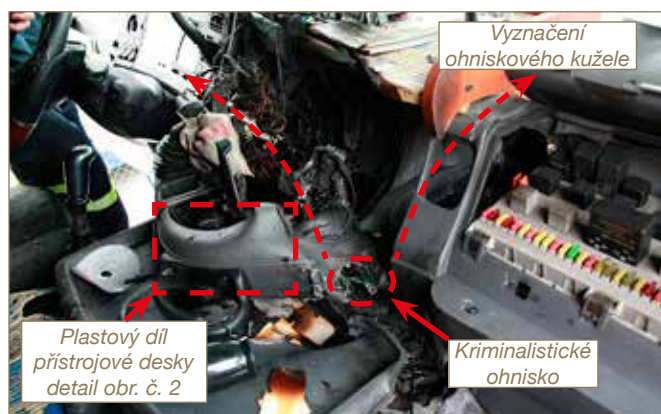
Příčinou vzniku požáru byla technická závada na elektroinstalaci v prostoru automobilových zásuvek. Bylo zjištěno, že napájecí vodiče k přídatným zařízením byly vedeny skrze přístrojovou desku, přičemž mohlo dojít k mechanickému namáhání (přiskřípnutí) izolace kabelu, který tvořily vodiče ve vzájemném elektrickém potenciálem (akumulátor vozidla). U mechanicky namáhaného kabelu (tlak) se významně snižovaly izolační vlastnosti. Postupně se vytvořily podmínky pro průraz dielektrika vlivem ionizačních procesů. Elektrickým průrazem vznikl v poškozené části izolace vodivý kanál, kterým procházel svodový proud emitující tepelnou energii. Termickým rozkladem plastu izolace vznikl elektricky vodivý uhlík, jenž postupně umožnil nárůst proudu do vzniku zkratu. Díky malému průřezu vůči předřazenému jističi se překročením proudové hustoty chovalo Cu-slaněné jádro vodiče od místa průrazu směrem ke zdroji jako topné těleso s dostatečným potenciálem pro iniciaci hoření okolních materiálů.

Obr. č. 1: Vyznačení kriminalistického ohniska.

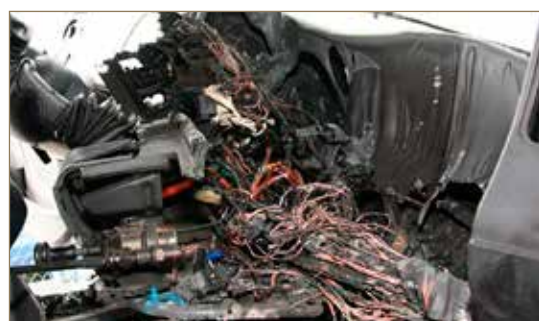
Obr. č. 4: Odkrytovaný prostor kriminalistického ohniska – automobilových zásuvek.

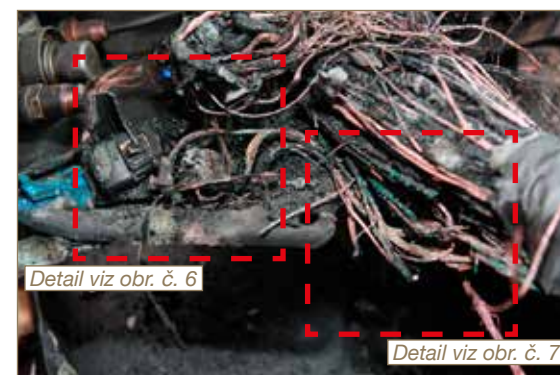
Obr. č. 5: Detail prostoru automobilových zásuvek.

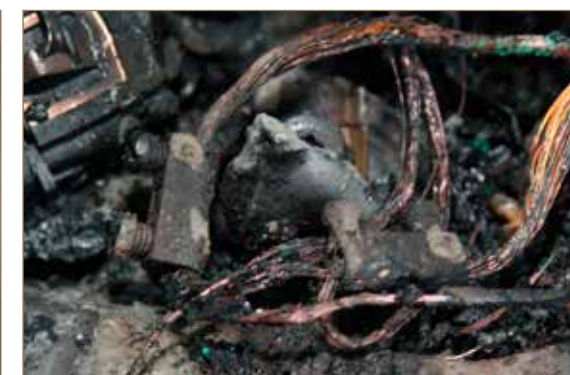
Obr. č. 6: Zbytky přístrojové svorkovnice.

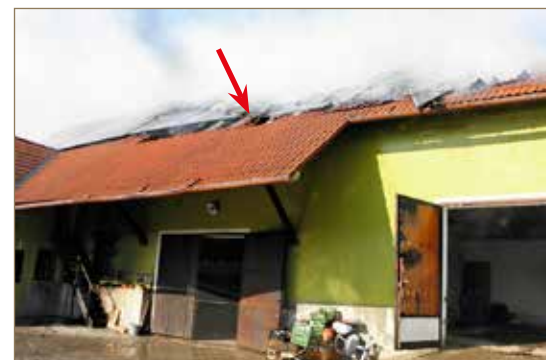
Při aktivním provozu technologie pak vyvolal průchod proudu skrze přechodové rozhraní spoje emise Jouleova tepla, které svým úhrnem převyšovalo množství odváděného tepla boxem v čase (chlazení). Logickým vyústěním procesu byl vzrůst interní teploty zejména pak ohřev kontaktních segmentů, mající katalytický účinek na korozivní procesy a vznik oxidových vrstev na povrchu zasažených fragmentů (řádově nižší elektrická vodivost oxidů vyústila úměrným zvýšením přechodového odporu). Situace tak gradovala zapálením elektrického oblouku na předmětném kontaktu. Hořící elektrický oblouk s teplotou vyšší než 3 500 °C následně inicioval hoření plastových konstrukčních součástí panelu, ze kterých se požár rozšířil na dřevěnou střešní konstrukci.

Obr. č. 1: Pozice instalovaného FV panelu, v jehož elektroinstalační rozvodnici „ZJHR box“ došlo ke vzniku požáru.

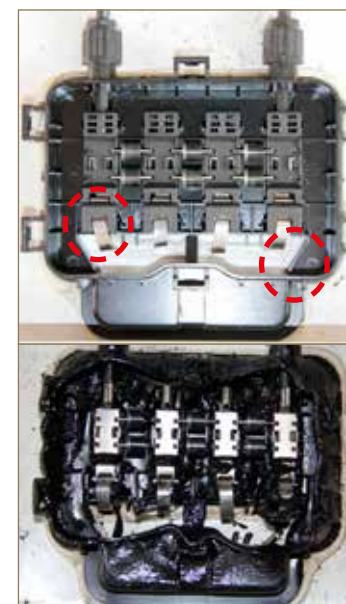
Obr. č. 4 a 5: Nepoškozený „ZJHR box“ s detailem na zápornou svorku po odstranění plastového krytu – vyznačení kontaktu, u něž došlo vlivem přechodového odporu ke vzniku daného požáru.

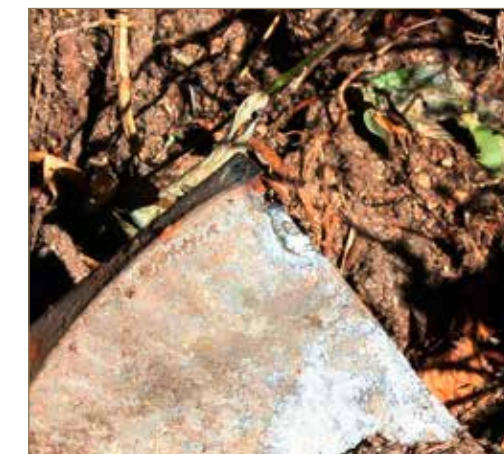
Obr. č. 8: Nátav vzniklý účinkem blesku na plech zakopaný v půdě (obnažení plechu).

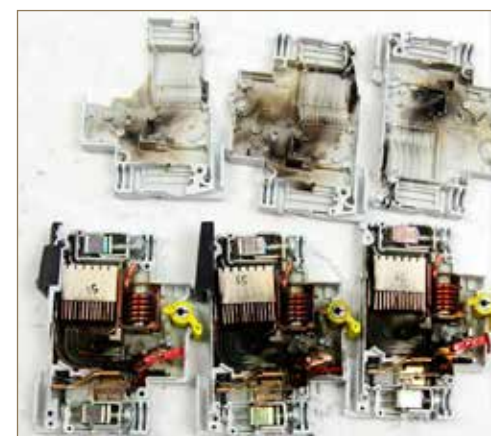
Obr. č. 11: Totožné poškození jističů vysokým napětím.

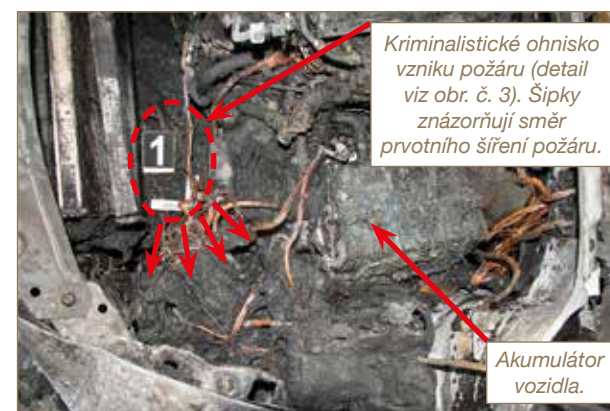
1. Ohraničená oblast zdroje vysokého tepelného namáhání hořlavých i nehořlavých částí se jevila v levé přední části motorového prostoru.
2. Prohlídkou stavu elektroinstalace vozidla mající potenciál v klidovém stavu způsobit požár, byly zjištěny markanty lokálního tepelného napájení na vodičích napájecích ventilátor chladiče motoru (viz obr. č. 3 a 4).

Obr. č. 2: Pohled na motorový prostor s vyznačením oblasti kriminalistického ohniska vzniku požáru a směru prvotního šíření požáru.

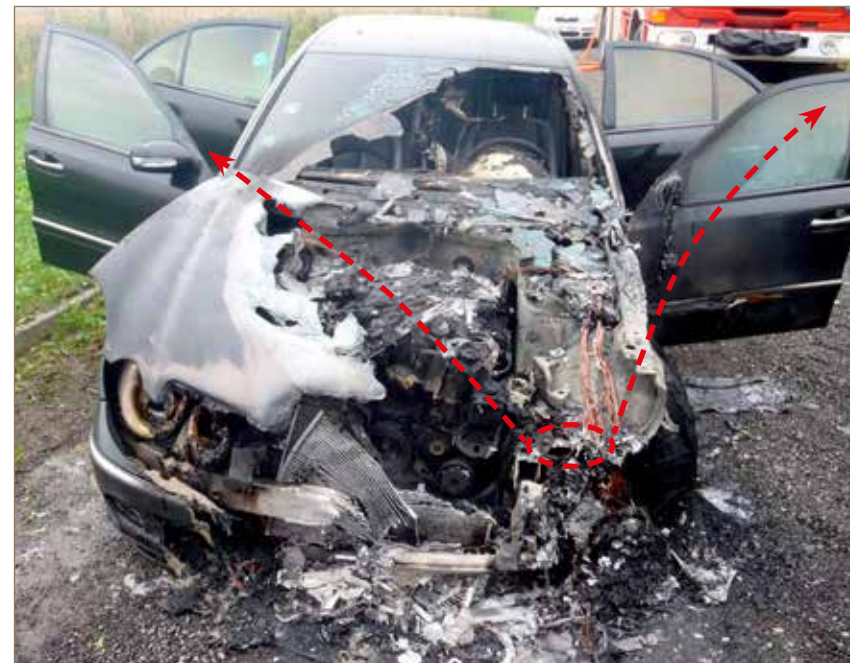
- Celkové posouzení vozidla při akceptaci hmotnostního materiálového úbytku a nejvyšší míry tepelné destrukce hořlavých materiálů ze všech stran a uvážením vertikálně nižšího místa relevantního tepelného poškození bylo kriminalistické ohnisko jednoznačně lokalizováno v prostoru zadní části instalovaného levého předního světlometu vozidla (část přilehlá k motorovému prostoru).

Obr. č. 1: čelní pohled na poškozené vozidlo s vyznačeným ohniskovým kuzelem.

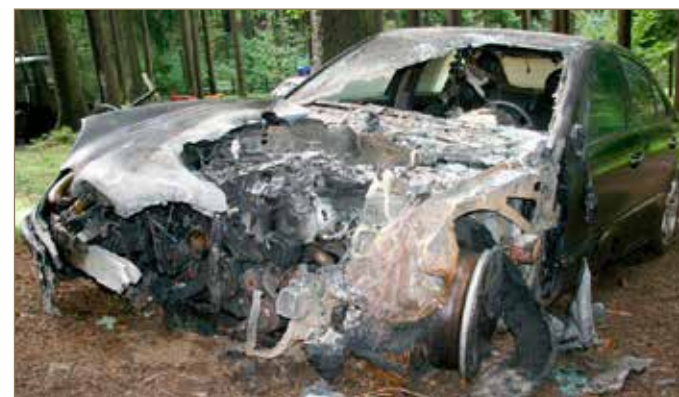
Obr. č. 2: čelní pohled na poškozené vozidlo s detailem zaměřeným na lokalizované kriminalistické ohnisko.

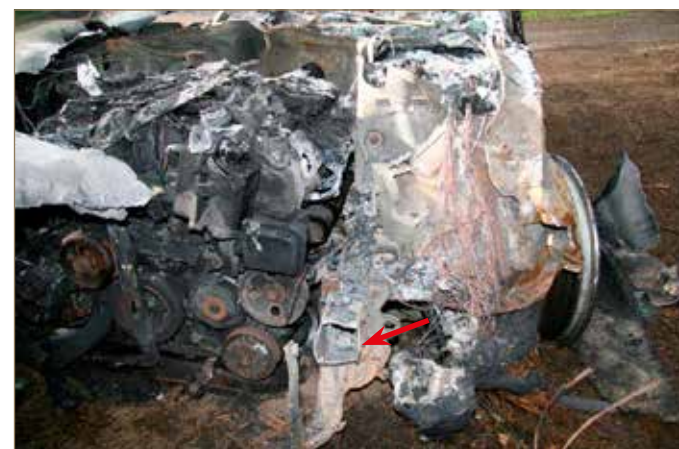
Obr. č. 3: pohled na roztavené/shořelé Al nosníky vozidla.

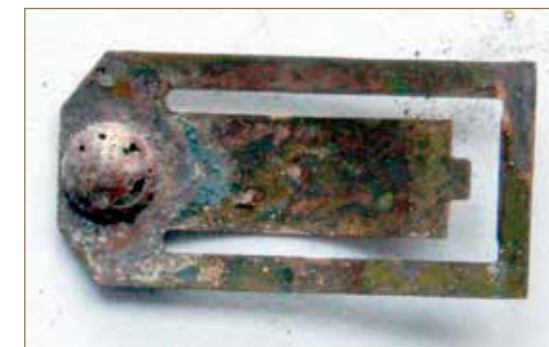
Obr. č. 3: Spínací kontakt termostatu s poškozením od elektrického oblouku.

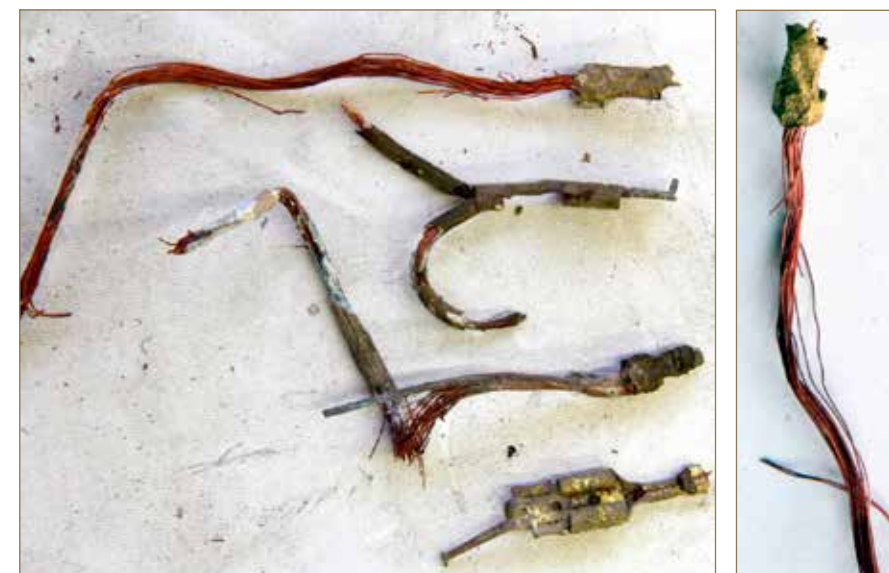
Obr. č. 4 a 5: Lokalizované tepelné poškození mosazných svorek.

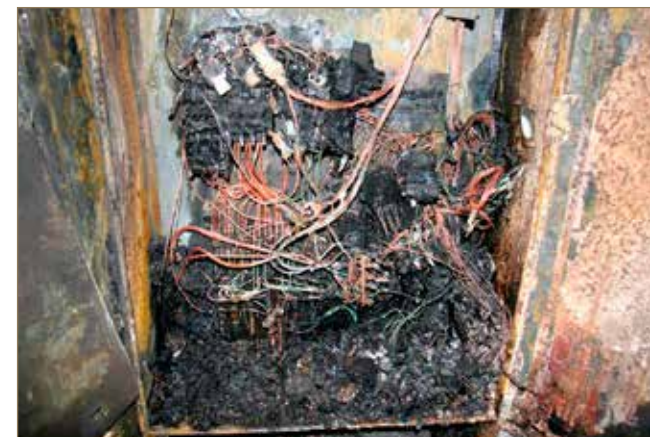
Obr. č. 2: Vnitřní prostor rozvaděče odkůrovací linky.

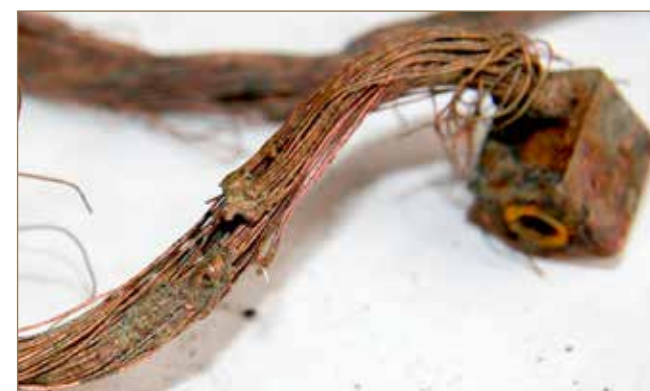
U kabelu propojujícího hlavní silový napájecí přívod a vačkový spínač (hlavní vypínač linky) na pravém boku rozvaděče odkůrovače došlo k mechanickému poškození izolace ve vzdálenosti 60 mm od svorek spínače. Tím došlo ke ztrátě požadovaných dielektrických vlastností izolačního materiálu (izolace vodičů). Poškozeným izolačním materiálem docházelo k průchodu svodového proudu mezi fázovými vodiči se vzájemným elektrickým potenciálem 400 V a tím k dielektrickým ztrátám (tepelné ztráty). V cestě průchodu se uvolňovala tepelná energie způsobující tepelnou degradaci izolačního materiálu na vodivý uhlík (PVC degraduje na uhlík), čímž se zvyšoval úhrn svodového proudu až k situaci, kdy se skrze vodivé zuhelnatělé cesty zapálil elektrický oblouk (teploty vyšší než 3500 °C), který inicioval hoření izolace vodičů a okolních hořlavých materiálů (konstrukční plasty vačkového spínače atd.) a vytvořil markanty v podobě tepelného poškození slaněných vodičů a Cu nátavy. Díky pozvolné gradaci celého procesu a pozici kritického místa poškození před jisticími prvky (jistění bylo realizováno pouze nožovými pojistkami 125 A ! pro celý objekt) došlo k nárůstu zkratového proudu nad hranici jmenovitého proudu ochranného prvku ve větvi (a vybavení ochrany) až v době, kdy hořící oblouk již inicioval hoření okolních materiálů.

Obr. č. 3: Cu nátavy na fázových vodičích, které propojují hlavní napájecí přívod s vačkovým spínačem hlavního vypínače.

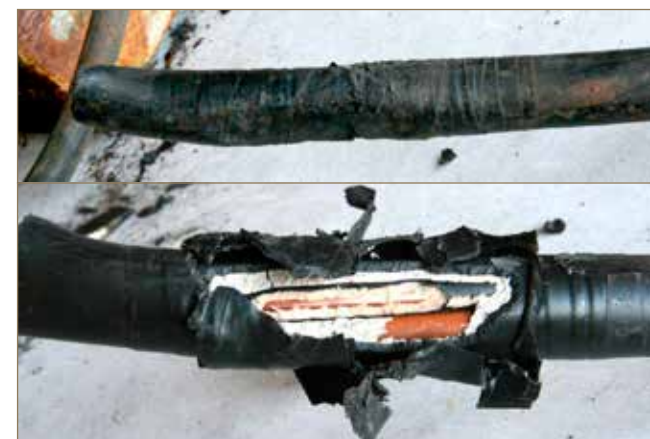
Vzhledem k nálezům poškození izolací na silových kabelech od hlodavců, lze předpokládat, že primární mechanické poškození kabelu, které vyvrcholilo požárem, bylo způsobeno hlodavci (myšmi).

Obr. č. 4 a 5: Hlodavci poškozený silový kabel, který byl „opraven“ černou izolační páskou.

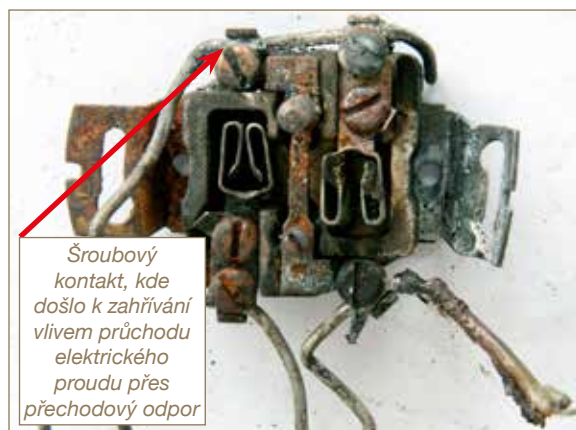
1. Při celkovém pohledu na čelní a boční stěny keramické nosné konstrukce zásuvky je znatelné diferencované tepelné poškození s vyžháním a kontaminací od pevných zplodin hoření v horní levé části zásuvky v okolí vrchního šroubového kontaktu ochranného kolíku (z čelního pohledu viz obr. č. 2 a 3). Tepelné poškození zadní stěny koresponduje s přední a má charakter ohniskového poškození.

Obr. č. 1: Stabilní domovní zásuvka s vyznačením kontaktu, kde došlo k nežádoucímu navýšení přechodového odporu.

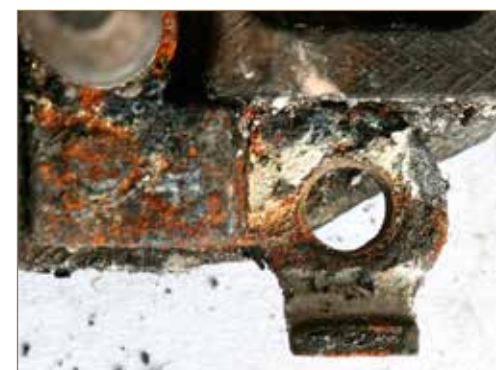
Obr. č. 4: Vyžhání vrchního šroubového kontaktu ochranného kolíku po odstranění mosazného šroubu.

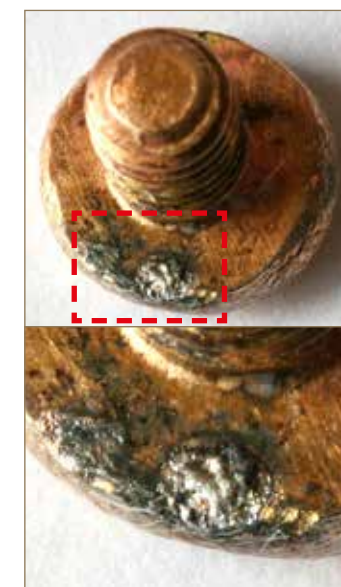
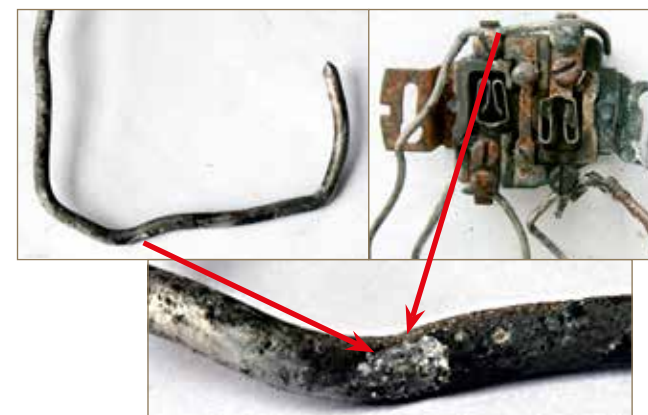
3. Po rozebrání šroubového kontaktu ochranného kolíku a vyčištění jednotlivých fragmentů v ultrazvukové lázni s abrazivem byly zjištěny jednoznačné markanty působení tepelné energie vlivem průchodu proudu přes přechodový odpor. Markanty jsou ve formě vymezeného lokálního tepelného poškození hlavy šroubu s částečnými zatavenými zbytky z Al jádra vodiče na spodní ploše hlavy šroubu (viz obr. č. 5 a 6).

Obr. č. 7 až 9: Poškození Al vodiče v místě kontaktu s mosazným šroubem.

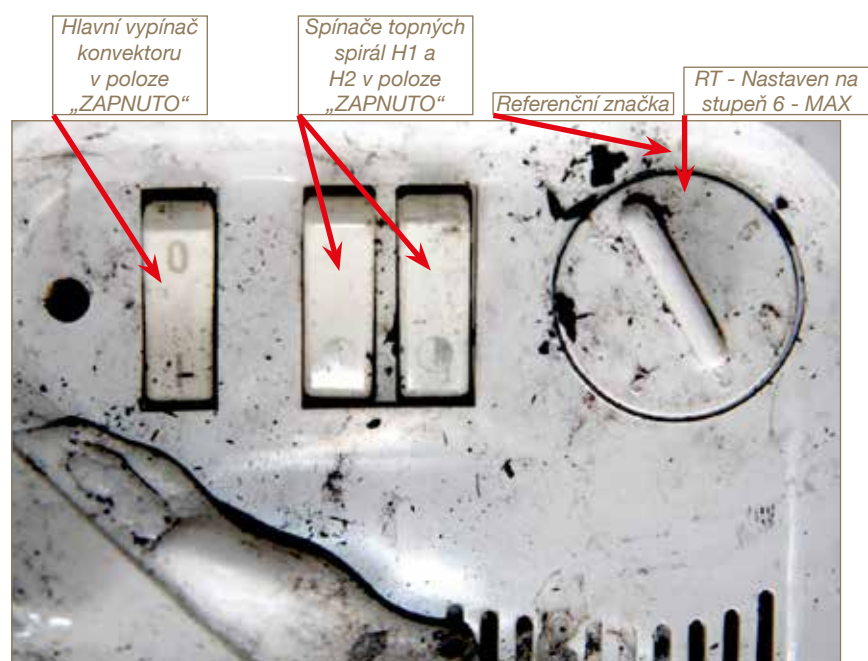
Požár byl způsoben částečným zakrytím sání teplotzdušného ventilátoru lůžkovinami a změnou jeho definované pracovní polohy (z vertikální polohy do částečně nakloněné s osou směrování výfuku vychýlenou k zemi). V důsledku zakrytí sání v prostoru pravého spodního rohu (viz obr. 4 - 6) docházelo ke kumulaci tepelné energie emitované topnou žhavicí spirálou v tomto prostoru, přičemž tepelná pojistka a regulační tepelný termostat byly pozičně instalovány mimo zakrytý prostor. Pozicí jisticích součástí mimo zakrytý prostor (viz. obr. č. 4) a nucenou ventilací bylo zajištěno chlazení jejich detekčních ploch, čímž nestačily reagovat jako bezpečnostní prvky v době dostatečné pro zabránění vzrůstu teploty a iniciace hoření plastového krytu a lůžkovin.

Obr. č. 1: Ovládací a regulační prvky teplotzdušného ventilátoru a jejich nastavení v době požáru.

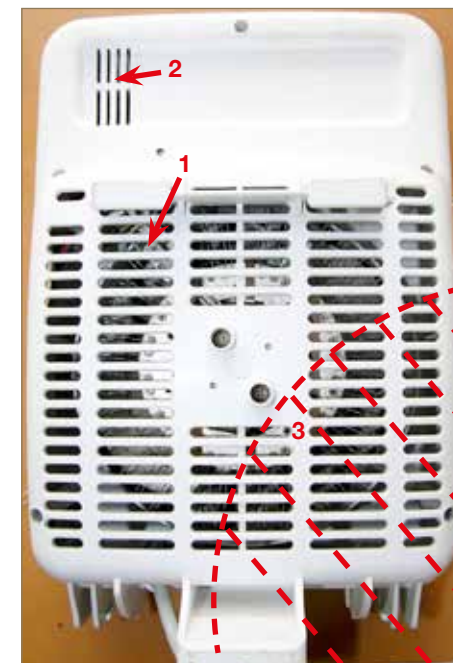
Obr. č. 4: Pohled na zadní stranu tepelného ventilátoru (shodný nepoškozený typ) s vyznačením pozice regulačních a jisticích prvků spolu s vyznačením plochy zakryté lůžkovinami.

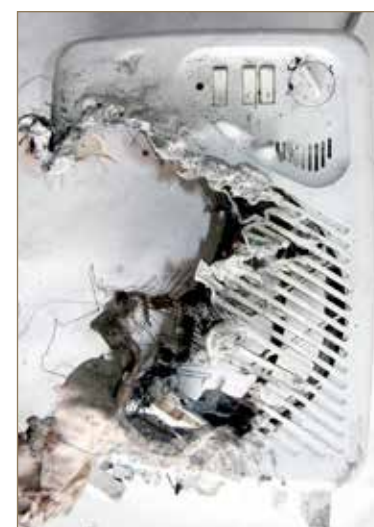
Obr. č. 6: Pohled na čelní stěnu požárem poškozeného tepelného ventilátoru.

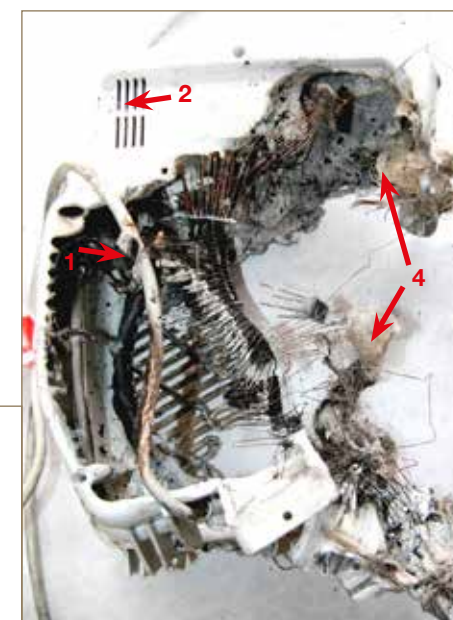
1. Tepelná pojistka
2. Průduch k regulačnímu termostatu
3. Vyznačený prostor na sání kde došlo k zakrytí lůžkovinami
4. Natavené zbytky lůžkovin (peř, textilie)

Obr. č. 5: Shodný pohled na zadní stranu - sání - požárem poškozeného vzorku.

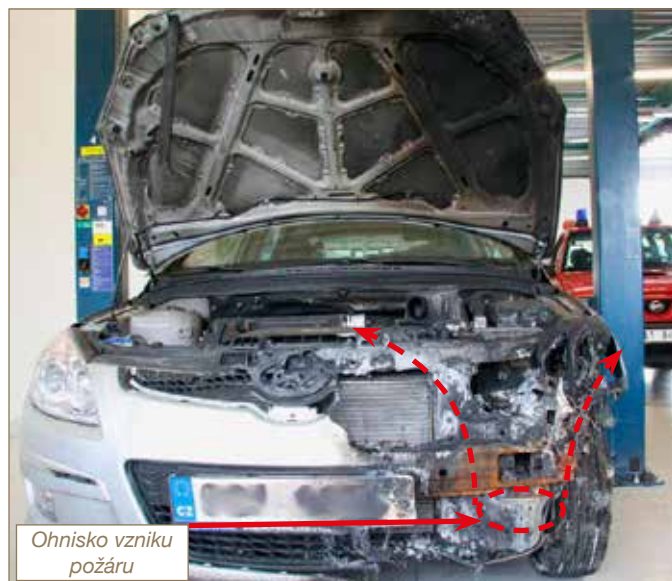
Nadměrným zahřátím vnitřních fragmentů spojky motoru (přítlačné kolo, lamely, atd...) při provozu vozidla, došlo k jejich destrukci (včetně Al krytu spojky/převodovky) a následně k vylétnutí destruované části rozžhaveného přítlačného kola spojky do přední části motorového prostoru. Tepelná energie rozžhaveného litinového kusu pak iniciovala hoření konstrukčních plastů vozidla v místě jeho dopadu (viz obrázek č. 1 – 4) a tím i daný požár.

Obr. č. 1: Stav vozidla po požáru s vyznačením ohniska.
