Vybrané  
požáry  
automobilů  
a technických  
zařízení

MINISTERSTVO VNITRA  
Generální ředitelství  
HASIČSKÉHO ZÁCHRANNÉHO SBORU  
ČESKÉ REPUBLIKY

Tato útlá kniha obsahuje soubor vyšetřovaných požárů vozidel, strojů a dalších zařízení, kde hrála hlavní roli technická závada jako příčina vzniku požáru. Jedná se o výběr případů s jednoznačnou příčinou vzniku požáru, které se staly v letech 2009 až 2015.

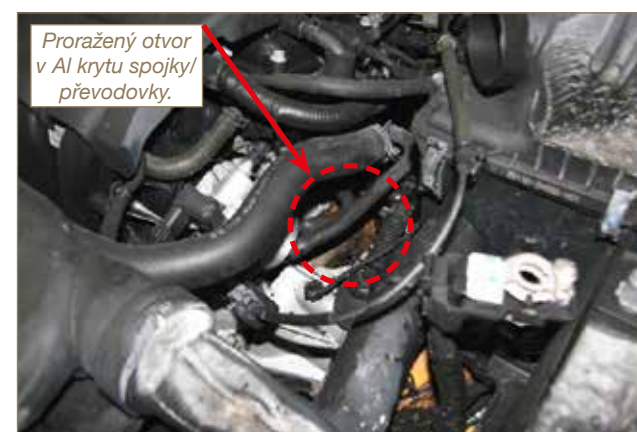
Obr. č. 6: Pohled do motorového prostoru vozidla shora, s detailem na proražený otvor v Al krytu spojky/převodovky.

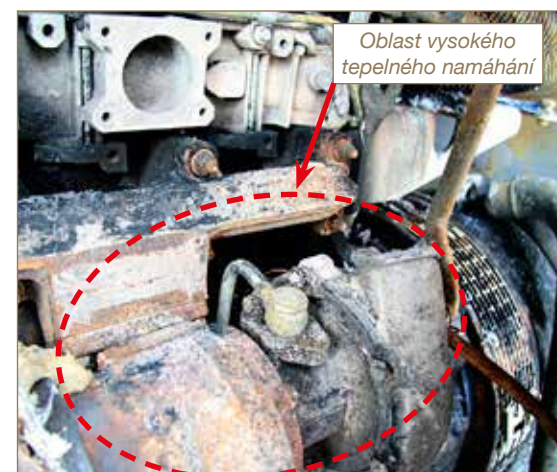
Obr. č. 5: Pohled na tepelné poškození primární a sekundární části turbodmychadla elektroagregátu.

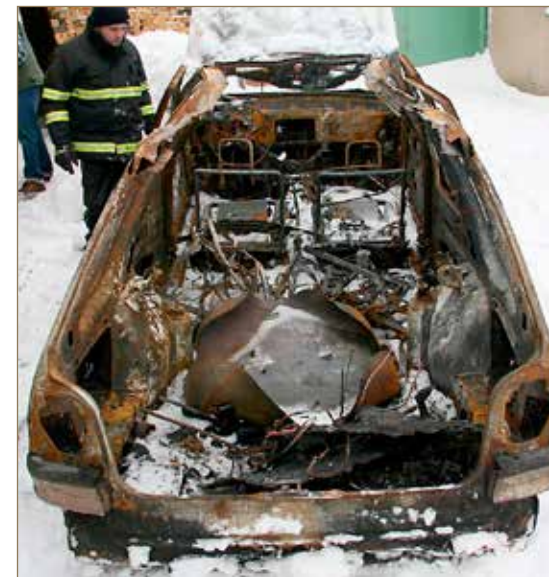
Obr. č. 1: Pohled na poškozené vozidlo skrz páté dveře - ztelné explozivní příznaky.

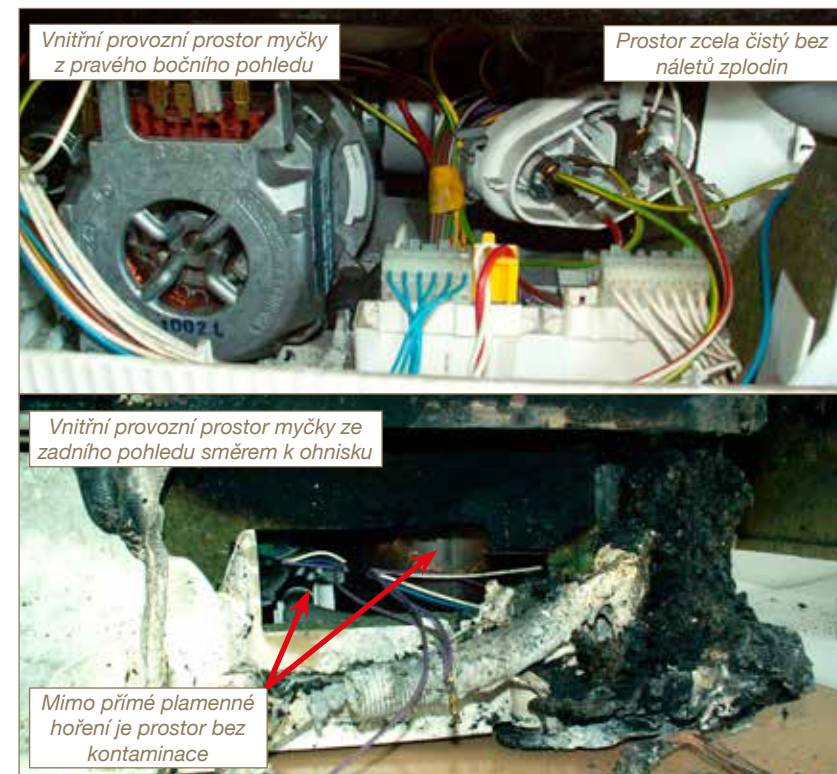
Obr. č. 2: Boční a zadní pohled do vnitřního provozního prostoru ve spodní části myčky.

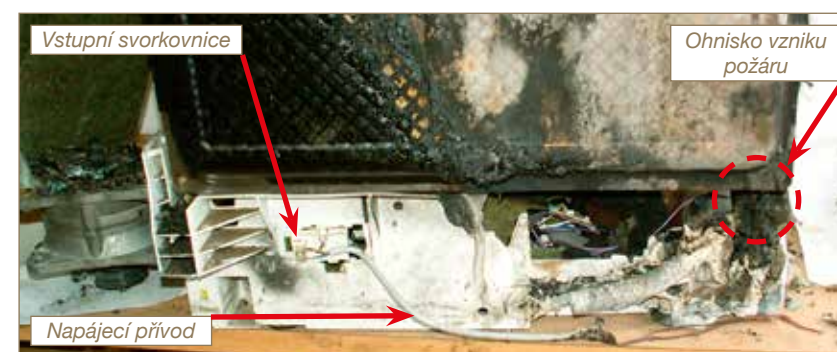
**Příčina vzniku požáru:** mechanické poškození prodlužovacího kabelu, který byl veden pod myčkou

Obr. č. 3: Napájecí přívod s a jeho ukončení vzhledem k pozici ohniska.
