## Hasičský záchranný sbor Ústeckého kraje Územní odbor Most Dělnická 163, 436 01 Most - Velebudice

### ODBORNÉ VYJÁDŘENÍ

#### Požáru osobního automobilu

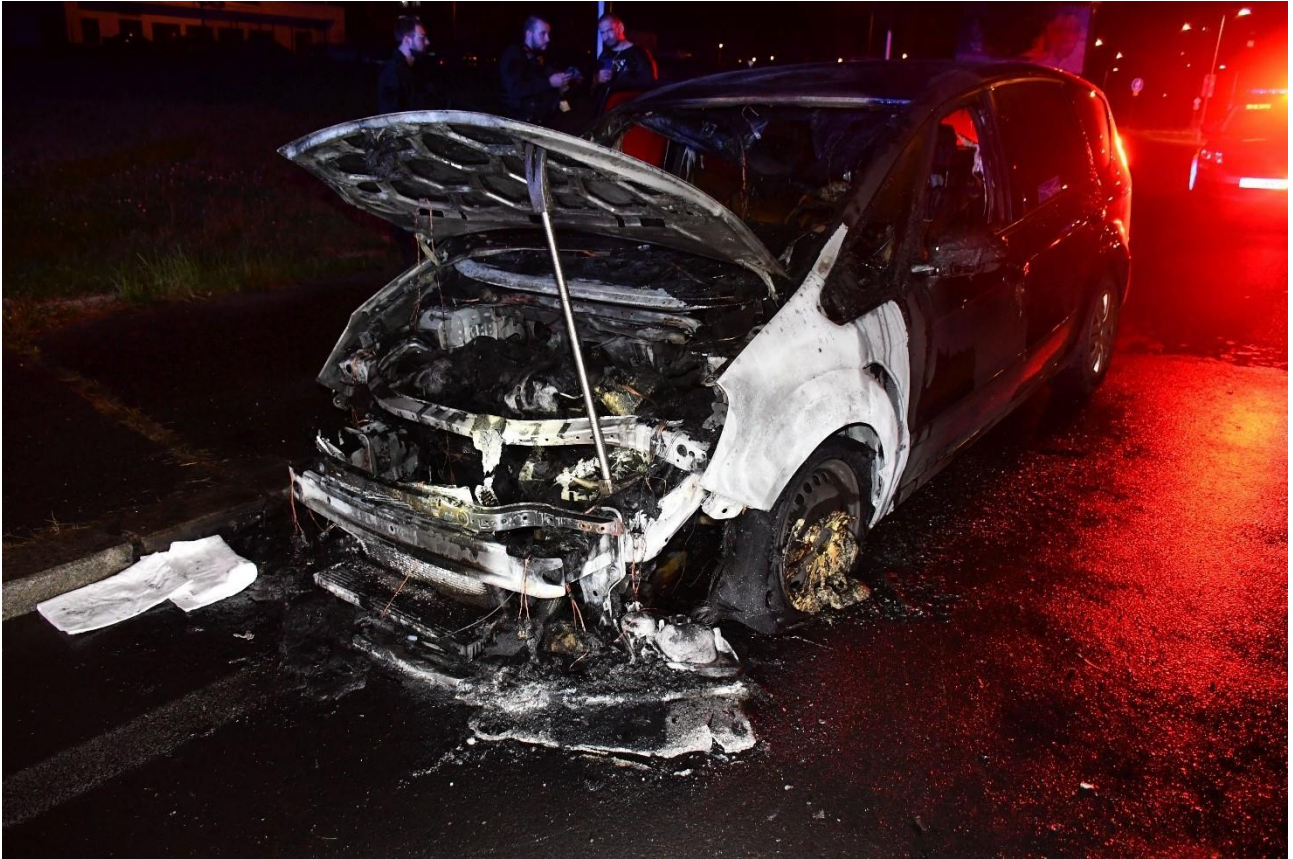
Popis škody: přímým působením požáru byl zasažen motorový prostor automobilu, kde došlo výraznému poškození motoru a přední části vozu. Požárem došlo k prasknutí předního okna vozu a následně zasažení vnitřního prostoru vozu. Vlivem plamenného hoření, tepelnou radiací, nebo horkými zplodinami hoření došlo k poškození vnitřního prostoru vozu.

Fotografie č. 1 celkový pohled na požárem zasažené osobní vozidlo FORD S MAX, Požárem je zasažena přední motorová část vozu a vnitřní prostor.

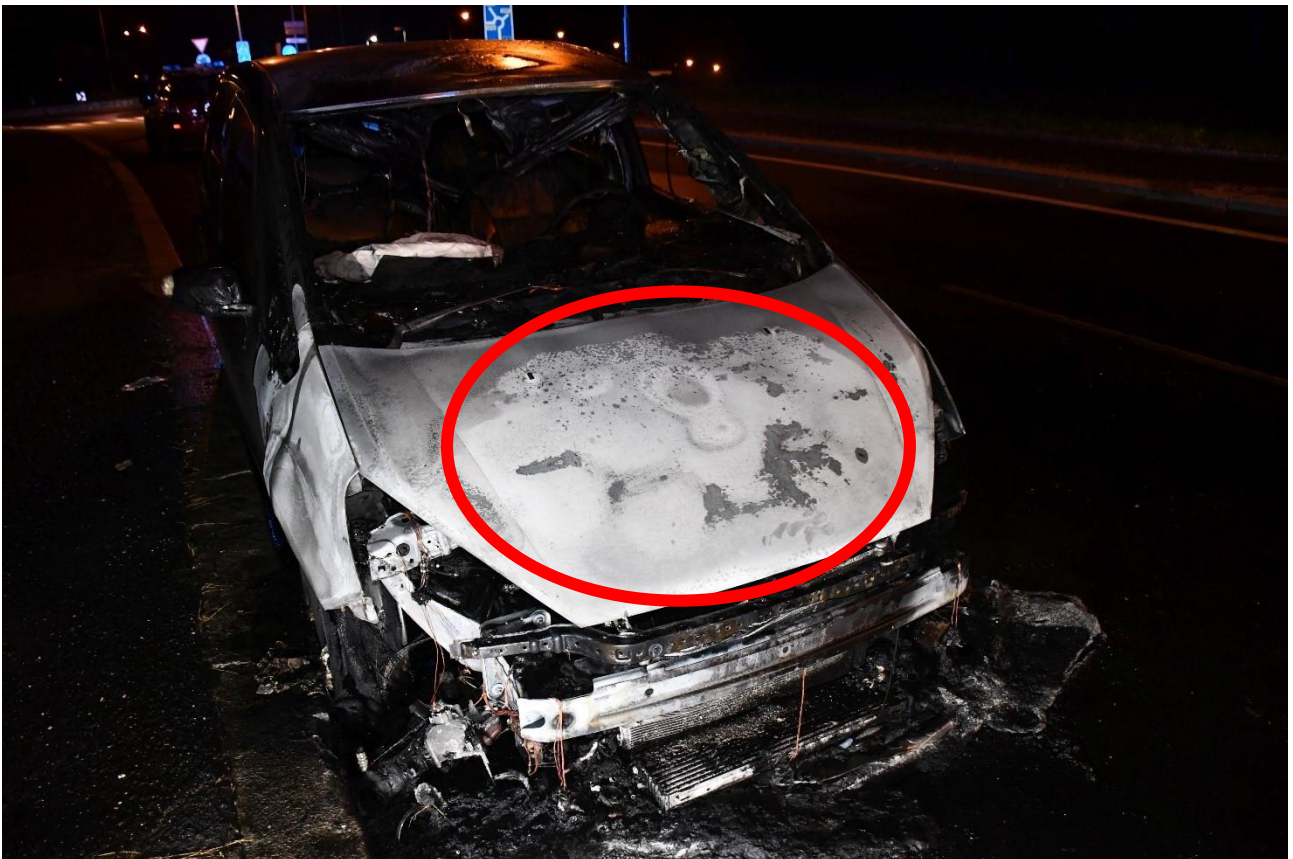
Fotografie č. 2 celkový pohled na přední kapotu osobního vozu s vyznačeným vypáleným lakem pozíčně nad místem ohniska požáru.

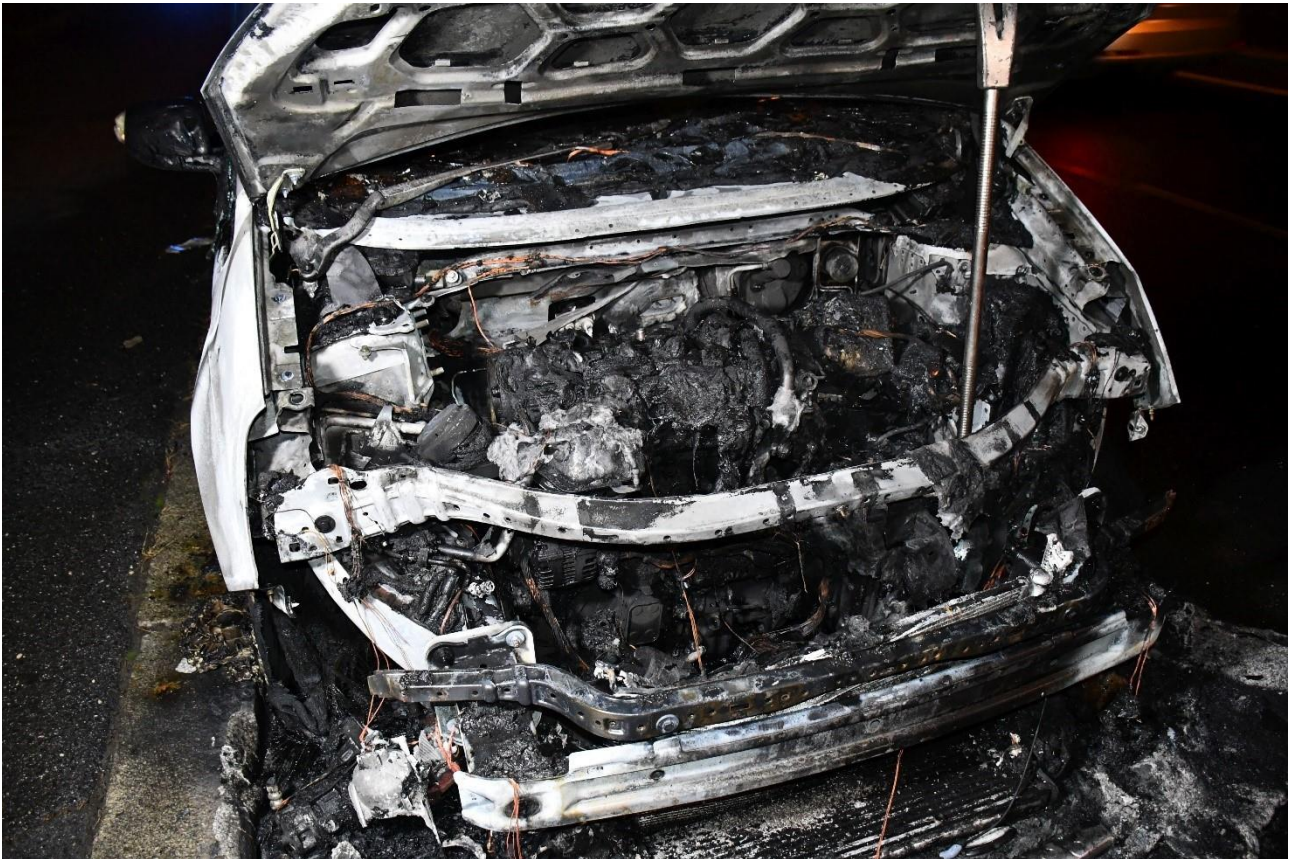
Kriminalistické ohnisko je stanoveno do přední motorové části vozu. Pozičně ve střední horní části motoru v místě připojení hadičky přívodu paliva (nafta) do palivového systému vozu. Hořlavou látkou v místě vzniku požáru bylo s největší pravděpodobností palivo (nafta). Iniciátorem bylo povrchové teplo bloku motoru nebo vyústění výfukového potrubí motoru. Tato varianta je podmíněna porušením těsnosti motoru a únikem provozní kapaliny (nafta) do prostoru mimo systém. V horkém prostředí motorového prostoru se kapalina rychle odpařuje a páry hořlavé kapaliny se mohou vznítit na povrchu součásti motoru. Součásti motoru jako je výfukové potrubí na výstupu dosahuje teploty kolem 800 °C. Z toho je zřejmé, že tento zdroj disponuje teplotou i energií dostatečnou k zapálení hořlavých plynů a par. Tato varianta odpovídá průběhu události, popsané svědkem události a první zasahující jednotkou na místě zásahu. Na základě výše uvedených faktů a zadokumentovaných skutečností v tomto odborném vyjádření, byla jako příčina vzniku požáru stanovena technická závada na palivovém systému OA.

Fotografie č. 3 celkový pohled na kriminalistické ohnisko požáru ve střední části motorového prostoru. Situačně v místě napojení přívodu paliva (nafta) do motoru (stříčky, přívodní hadička).

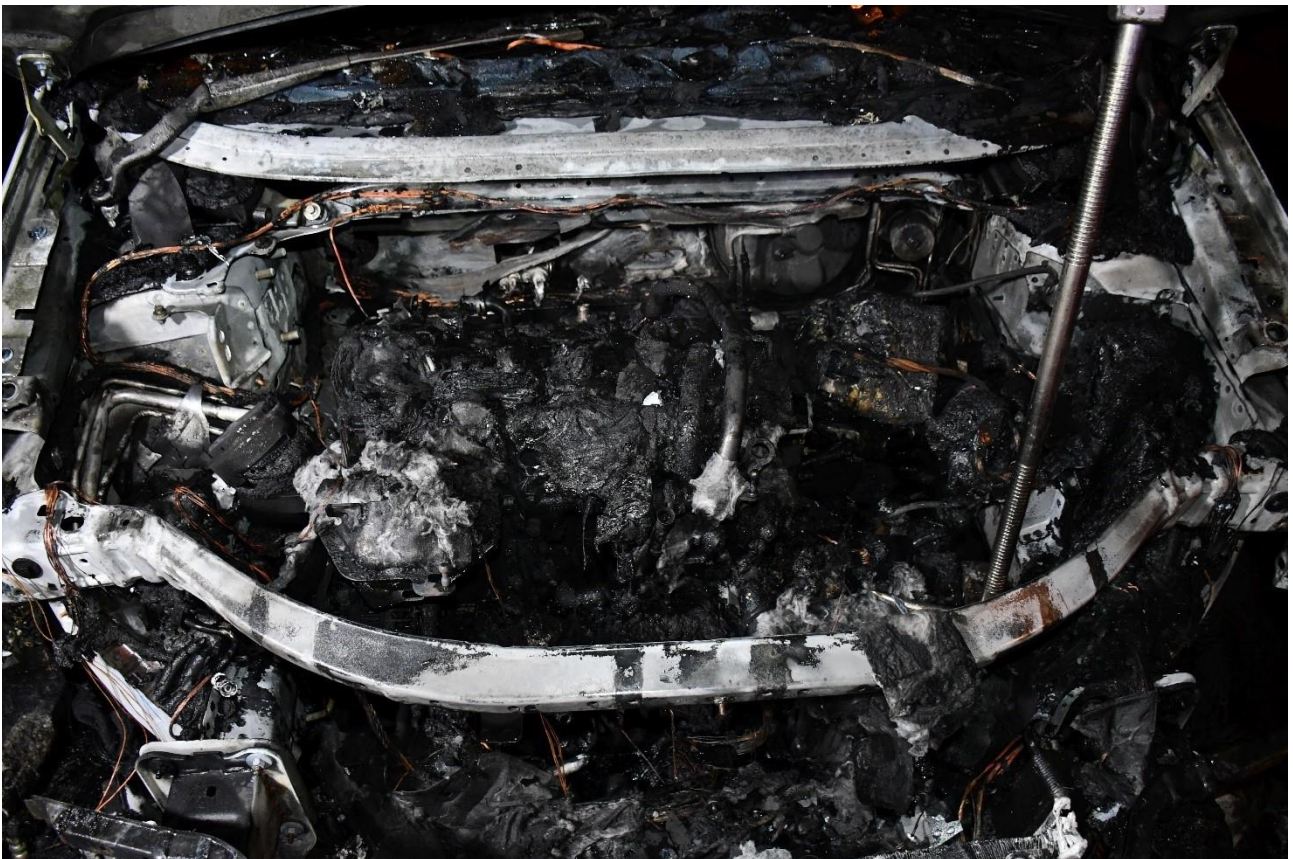
Fotografie č. 4 detailní pohled na kriminalistické ohnisko místa vzniku požáru uprostřed motorového prostoru.

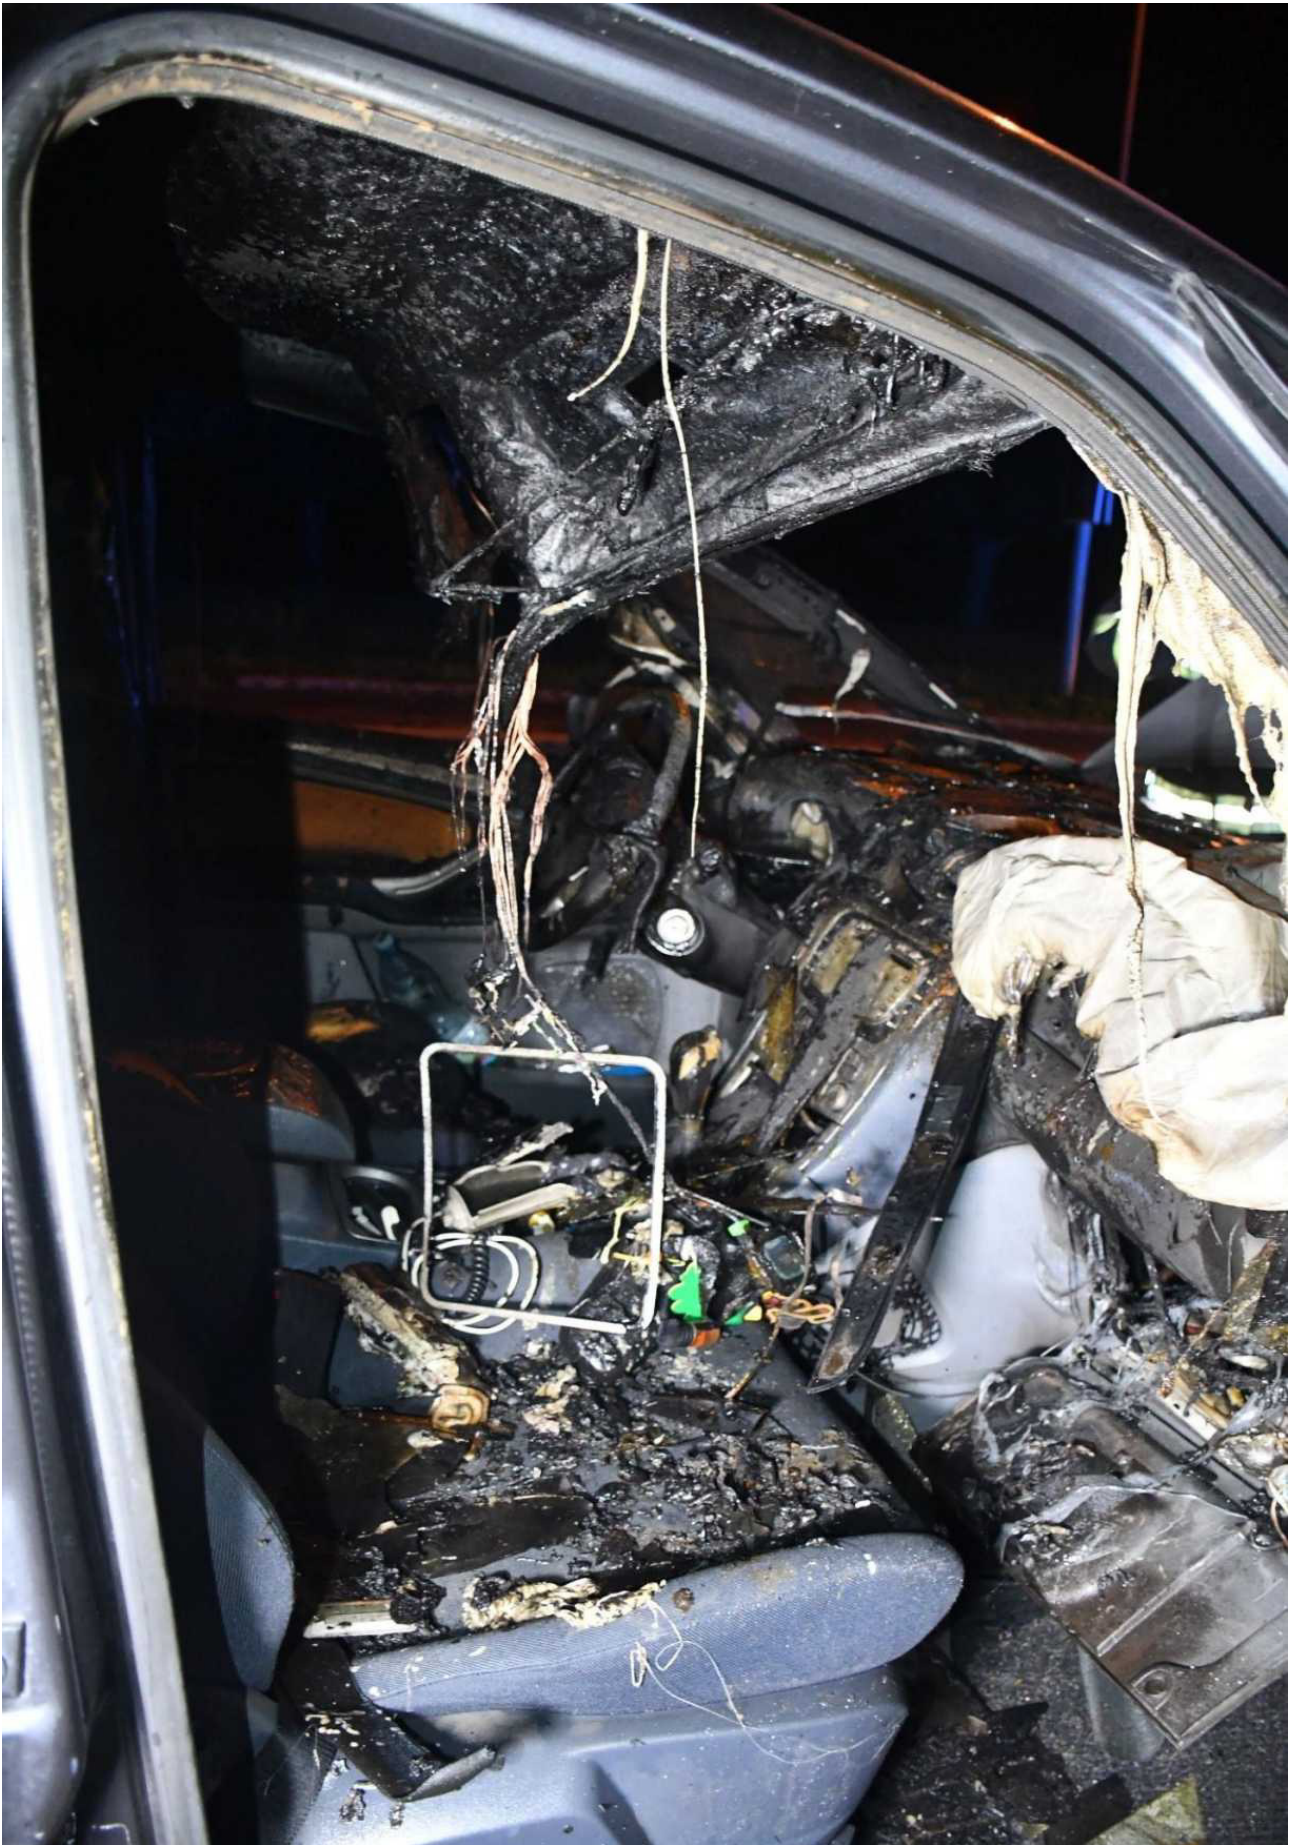
Fotografie č. 5 pohled do přední vnitřní části vozu poškozené požárem. Při požáru došlo k poškození předního okna a požár se mohl dále šířit do vnitřního prostoru vozu.
