HASIČSKÝ ZÁCHRANNÝ SBOR ÚSTECKÉHO KRAJE

HSUL – 4212000746/DC-PREV-ZPP-MO-2012

ODBORNÉ VYJÁDŘENÍ

**k požáru střešní konstrukce obytného domu Seifertova č.p. 1768, Varnsdorf
evidenční číslo události 4212000746**

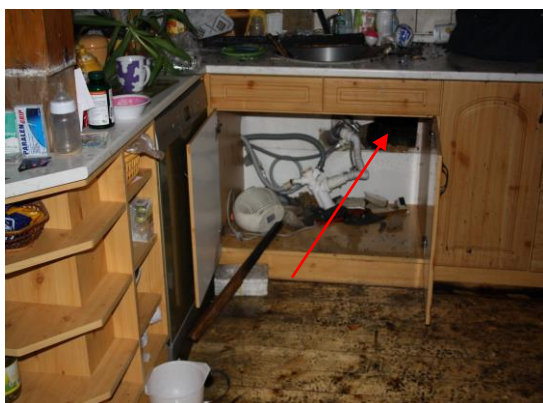
V době šetření příčiny vzniku požáru bylo zjištěno, že k požáru došlo v prostoru kuchyně, respektive v prostoru za kuchyňskou linkou a to v místech, kde vedou armatury vody a odpadu. Prostor, kde je kuchyňská linka instalována je obdélníkového tvaru. Kuchyňská linka včetně horních skříněk je osazena na „umělé“ vytvořené svislé stěně, za kterou se nachází skosená dřevěná střešní konstrukce domu. Na svislé stěně, kde je instalována kuchyňská linka je požární otvor – okno (v době šetření bez skleněné výplně), které vede do prostoru mezi střešní konstrukcí a svislou stěnou kuchyně. Přímo proti tomuto otvoru je ve střešní konstrukci umístěn vikýř. Uživatel bytu pan [REDAKCE] v době před vznikem požáru používal horkovzdušnou pistoli, kterou zahríval plastové vodovodní potrubí procházející za svislou stěnou kuchyně. Při této činnosti došlo k požáru v meziprostoru střešní konstrukce a stěny kuchyně.

Obr. č. 1 Ohnisko požáru

Závěr: Na základě zjištěných skutečností lze určit jako příčinu vzniku požáru nedbalost při používání technického zařízení.

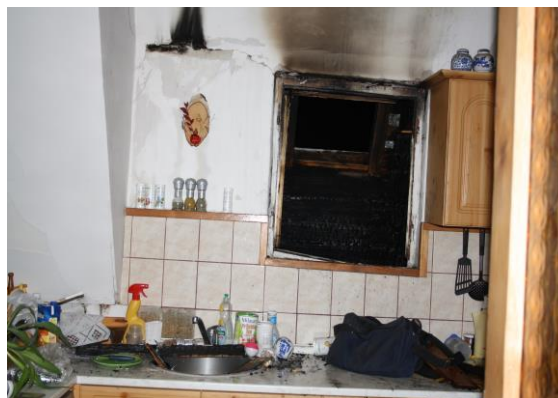
Obr. č. 2 Prostor s oknem a vikýřem

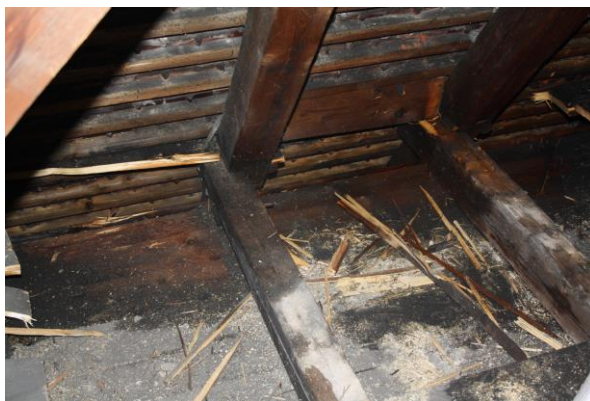
Požár se po dřevěných trámech rozšířil do půdního prostoru.

Obr. č. 3 Půdní prostor zasažený požárem

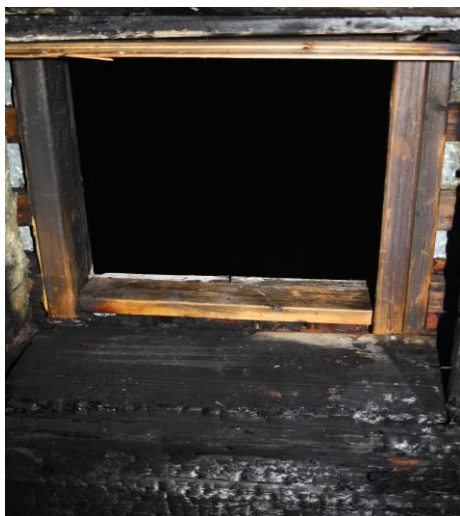
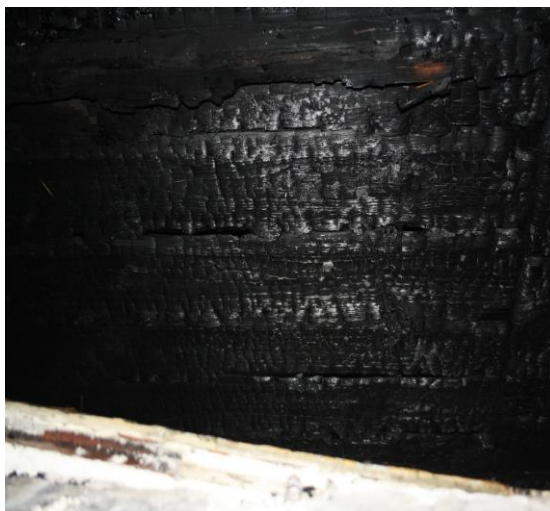
Následkem požáru bylo porušeno plastové vodovodní potrubí, dřevěná střešní konstrukce v části za kuchyňskou linkou a dále pak došlo k očazení místnosti kuchyně a přilehlých prostor.

Obr. č. 4 a 5 Poškození požárem v meziprostoru střešní konstrukce a stěny kuchyně
