## ODBORNÉ VYJÁDŘENÍ

**k požáru sazí v komínu a požáru střešní konstrukce**

**evidenční číslo události 4216000175**

### **1. Místo a doba vzniku požáru: Seifertova 1768 Varnsdorf, 407 47**

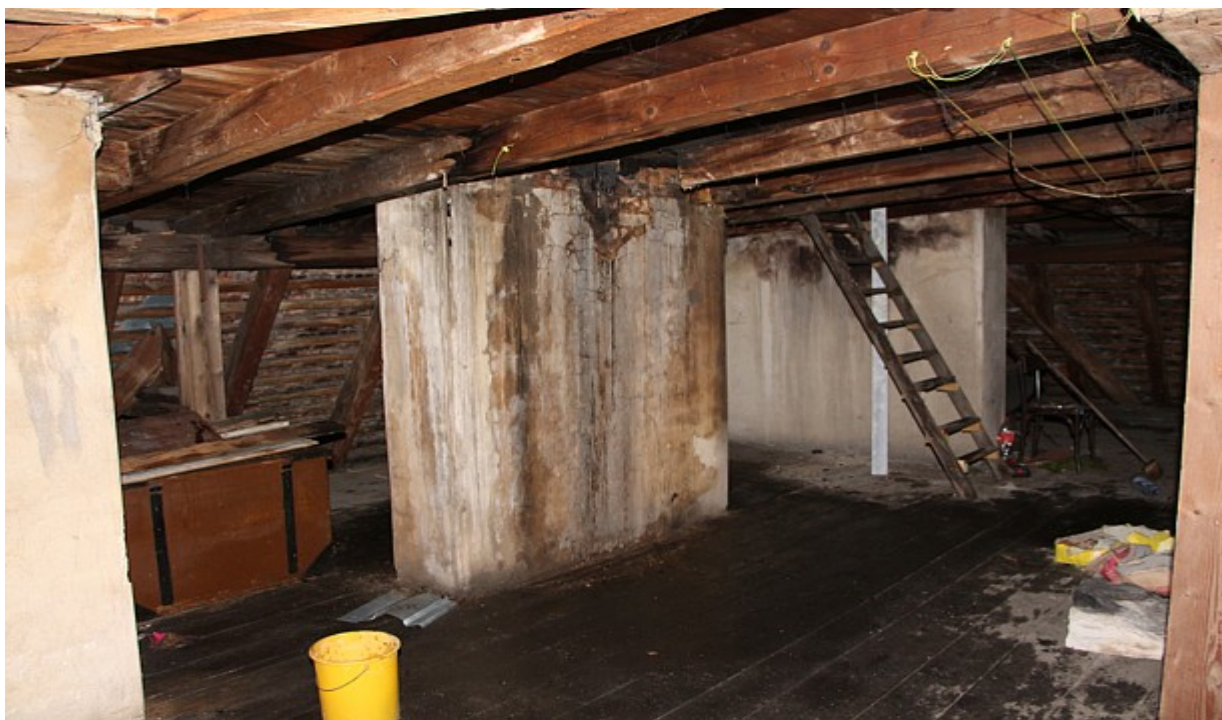
**foto č. 1 Pohled na poškozený komín a zasaženou střechu**

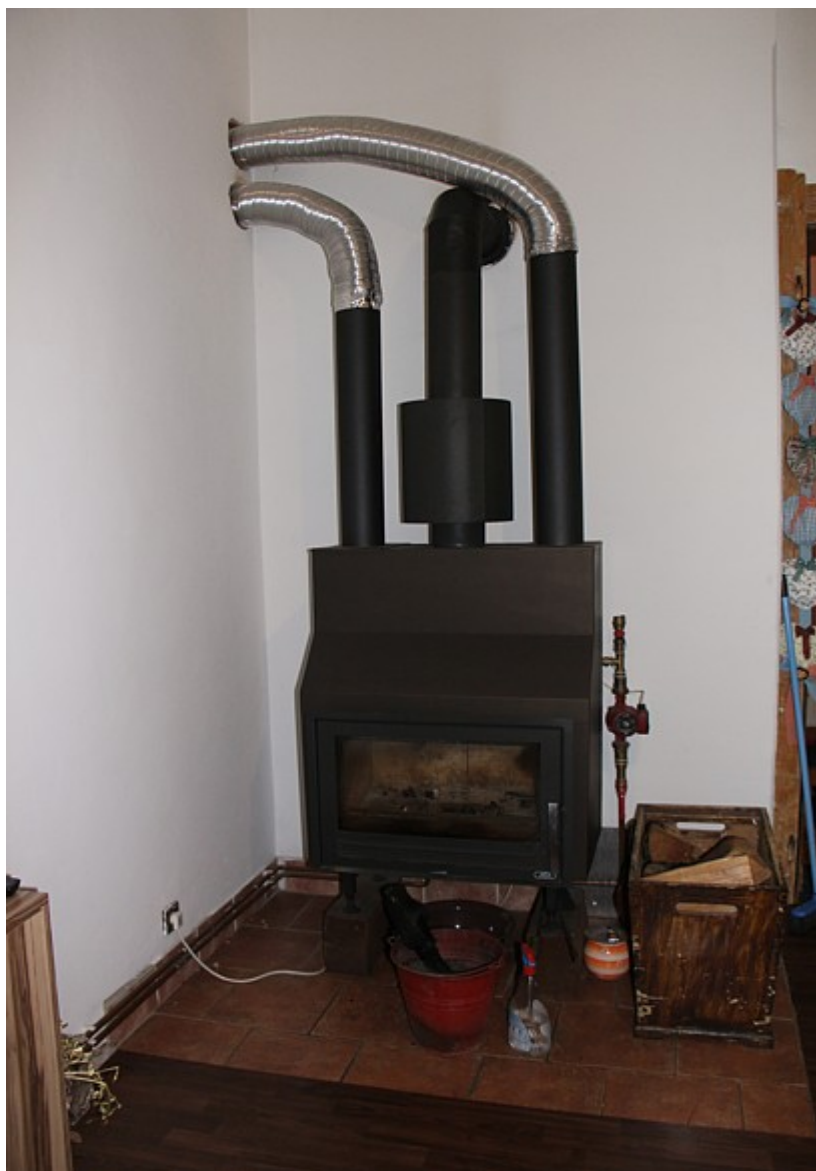
Požárem zasažený komín byl zděný, cihlový, s vybíracími dvířky ve sklepě domu. Do komínu byla připojena krbová kamna na tuhá paliva. Komín byl vyzděný z cihel, tažený bez komínové vložky. Komín procházel všemi podlažími domu. Do komínu, ve kterém zahořely saze a který svým stavem byl příčinou požáru, bylo zapojeno jediné topidlo - viz foto č. 2.

**foto č. 2 topidlo, které bylo připojeno na komínové těleso**

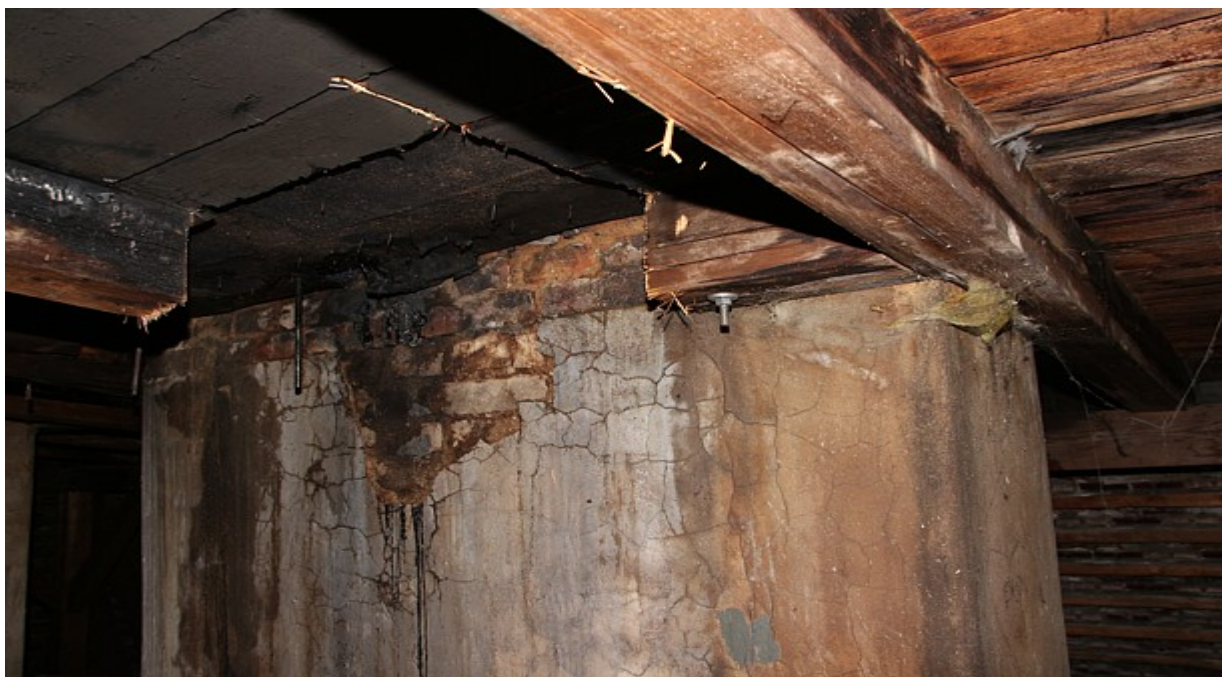
Komínové těleso bylo stavebně poškozeno, ve spárách mezi cihlami pronikaly zplodiny z komínu, které zapálily krov. V komínu v době vzniku požáru zahořely saze, tím došlo k tepelnému namáhání komínu a vytvoření zdroje pro vznik požáru, žhavých částic unikajících

spárami komínového tělesa. Následkem požáru sazí v komíně ve spojitosti se závadami komínu bylo vznícení dřevěných trámů a izolace střechy.

**Foto č. 3 Detail poškozeného komínu a vyříznuté konstrukce**

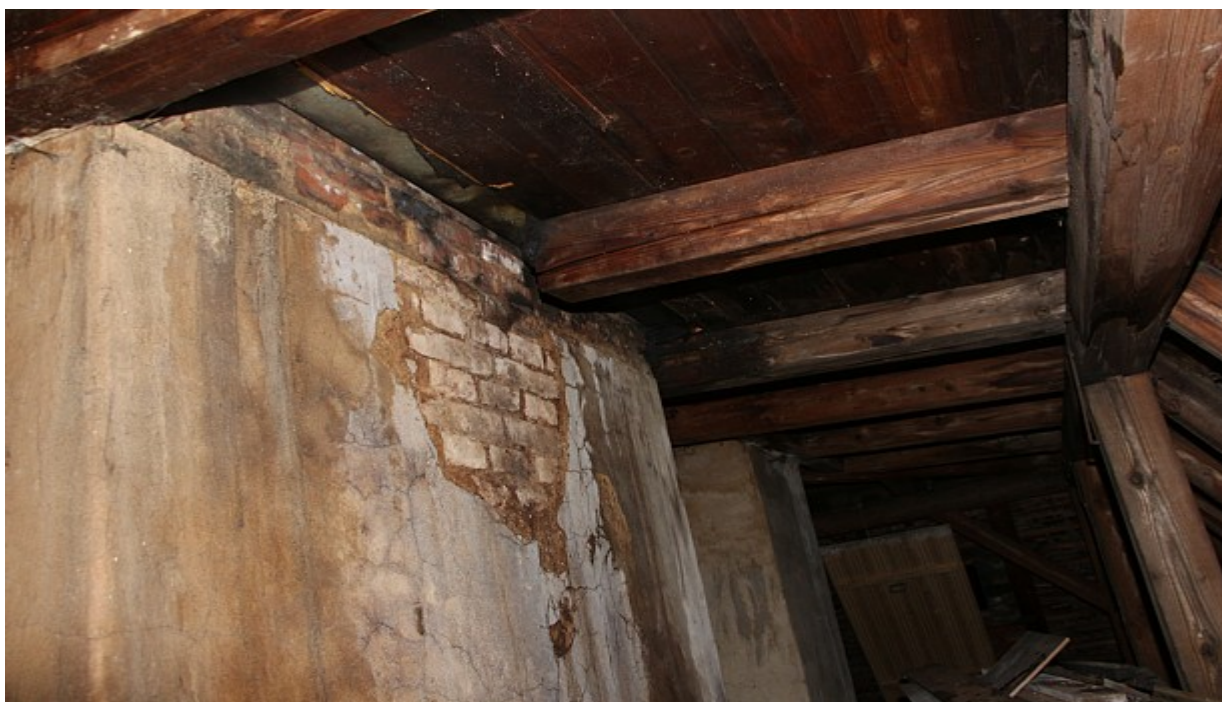
**Foto č. 4 pohled na komín z druhé strany**
