# Hasičský záchranný sbor Ústeckého kraje

## ODBORNÉ VYJÁDŘENÍ

Adresa požáru: Košťany, Hornická 166

Vlastník: Propan Butan Servis a.s., se sídlem Košťany, Hornická 166

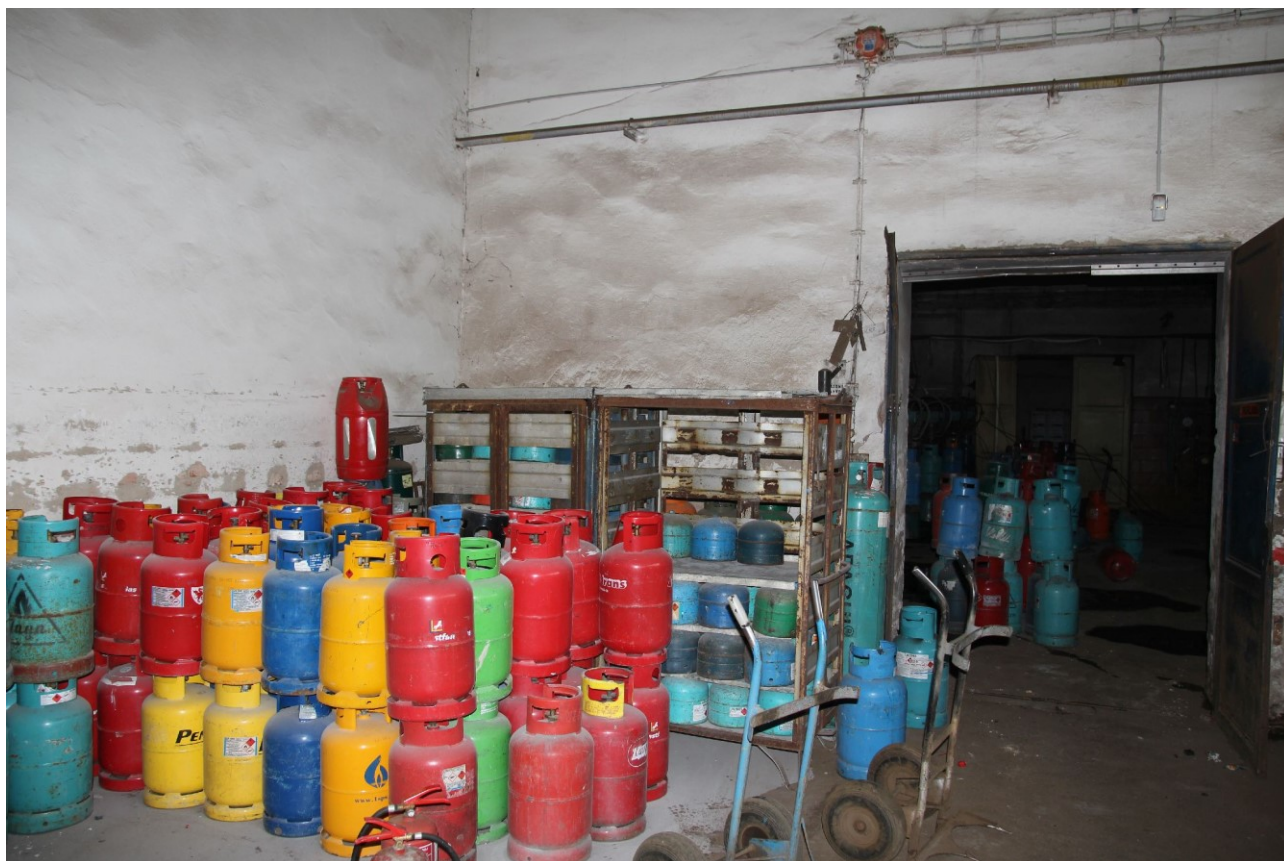
2 Prostor zvaný Příjem – jihovýchodní strana. Při ohledání požářiště bylo zjištěno, že dostupné uzavírací armatury 10kg tlakových lahví jsou otevřené

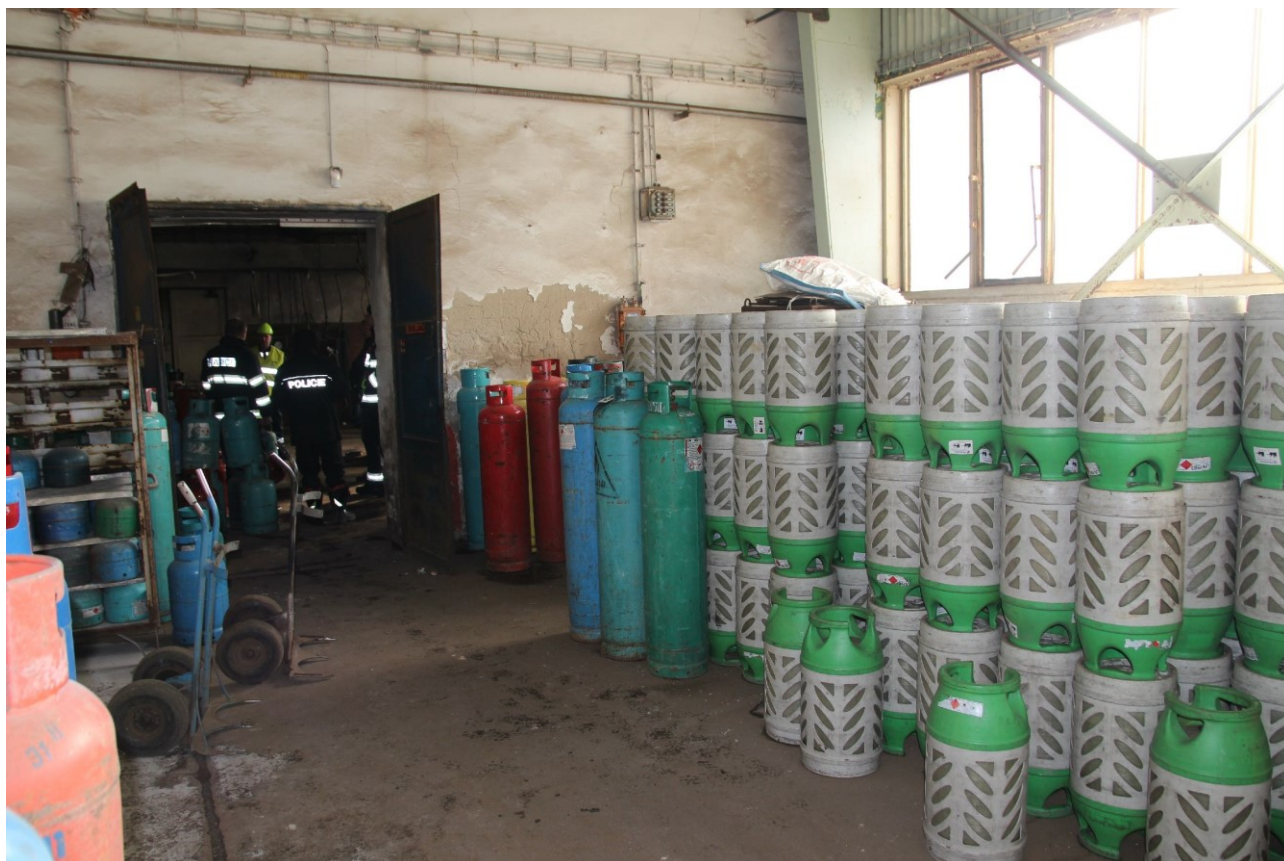
3 Prostor zvaný Příjem – severovýchodní strana. Při ohledání požářiště bylo zjištěno, že dostupné uzavírací armatury 33kg tlakových lahví jsou otevřené

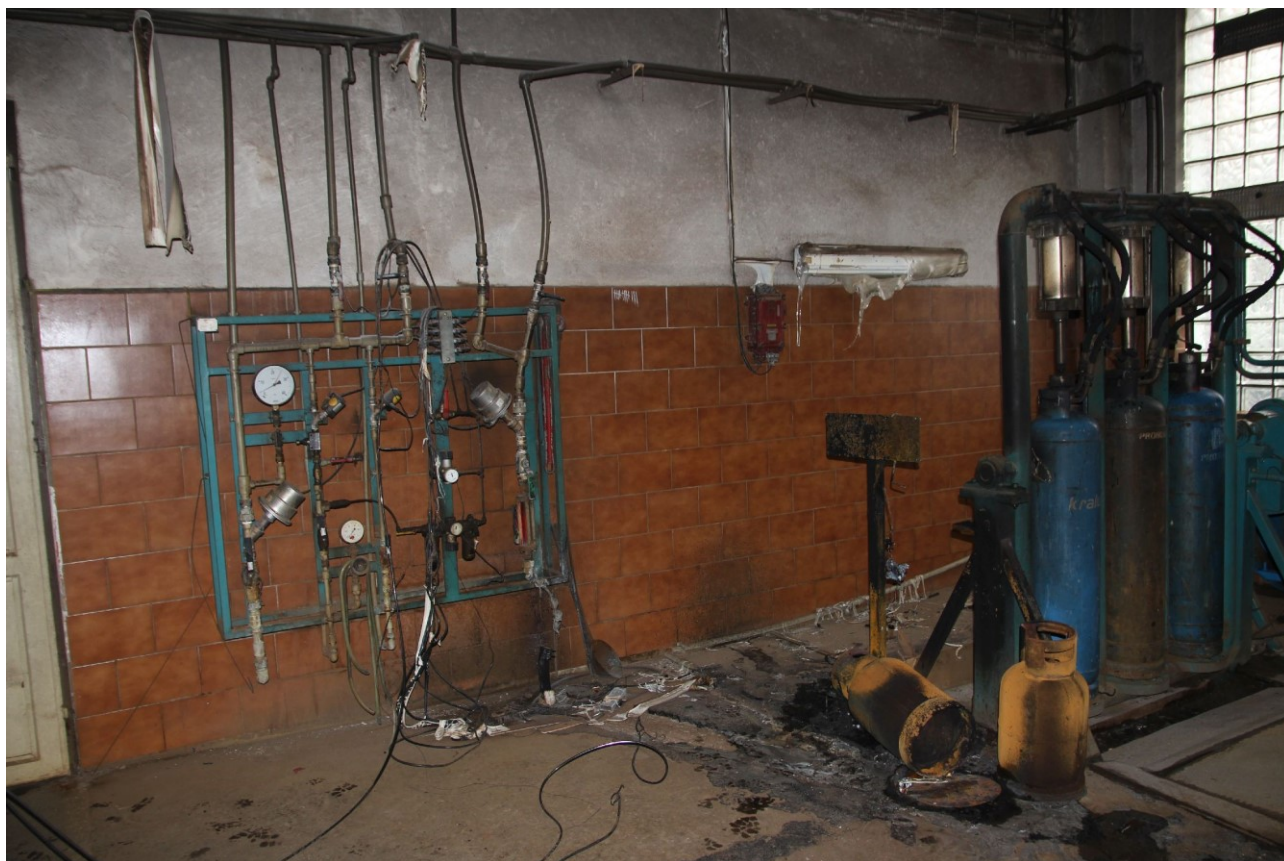
- jde o nejvíce vyhořelé místo v objektu,
- je zde vpust' do odpadního kanálu s ohořelými okraji a okolím,
- jsou tu na podlaze 2 10kg lahve v místě, kde není technologie pro tuto váhovou kategorii,
- jedna z nich leží,
- obě jsou bez uzavíracích armatur.

Tato situace naznačuje, že s velkou pravděpodobností zde obsluha vylévala kapalně obsah jedné či obou desetikilogramových lahví do vpusti. Tímto způsobem se ocitlo značné množství propan-butanu v malém prostoru a ve vysoké koncentraci.

4 Prostor zvaný Výplach lahví – jihovýchodní část, vpusť do kanálku. Toto je jediné místo v požářišti, kde jsou soustředěné známky intenzivního působení požáru na relativně malém půdorysu. Z toho zpracovatel vyjádření usuzuje, že jde o kriminalistické ohnisko požáru /výbuchu

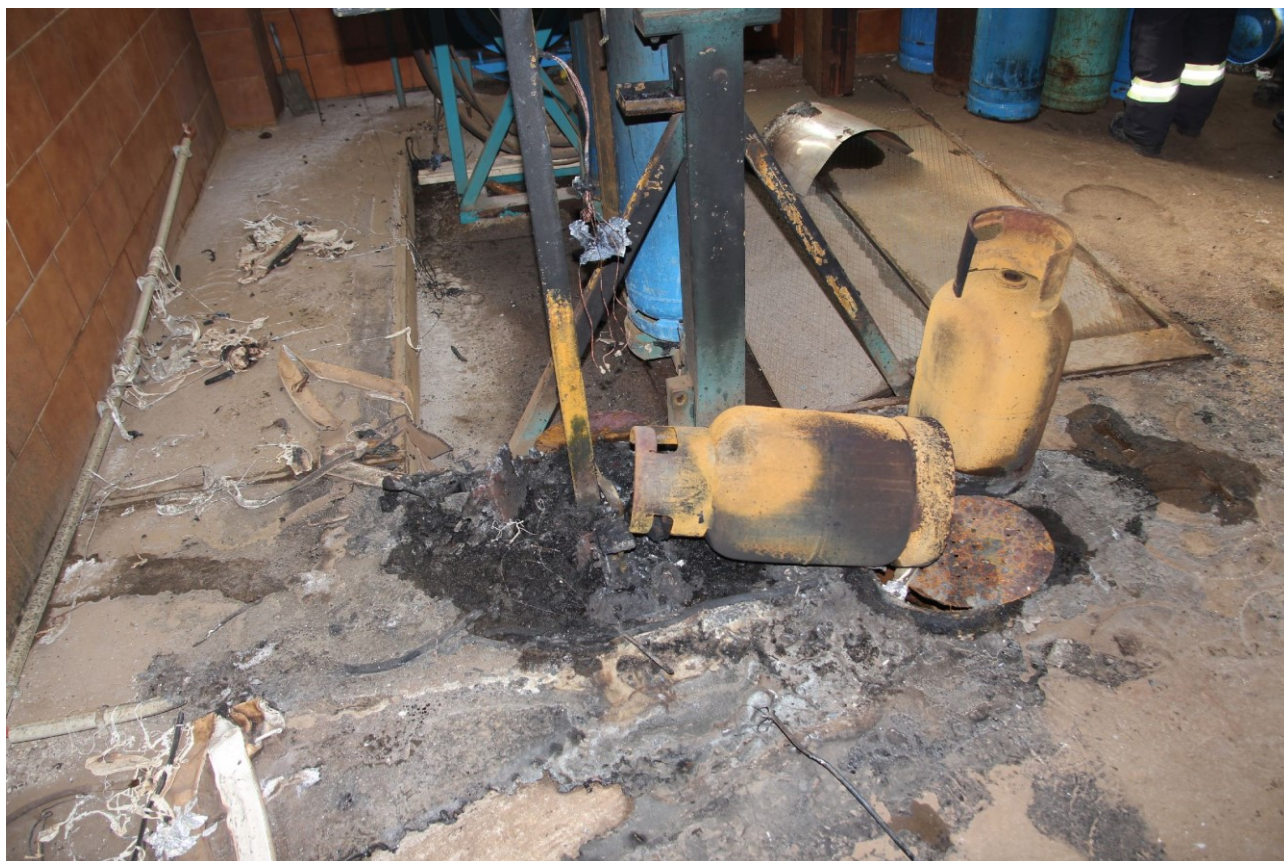
5 Detail místa intenzivního hoření. Tlakové láhve jsou bez uzavíracích armatur a zuhelnatělé stopy na podlaze ukazují, že zde hořela rozlitá, případně tlakem výbuchu po podlaze rozprostřená kapalina

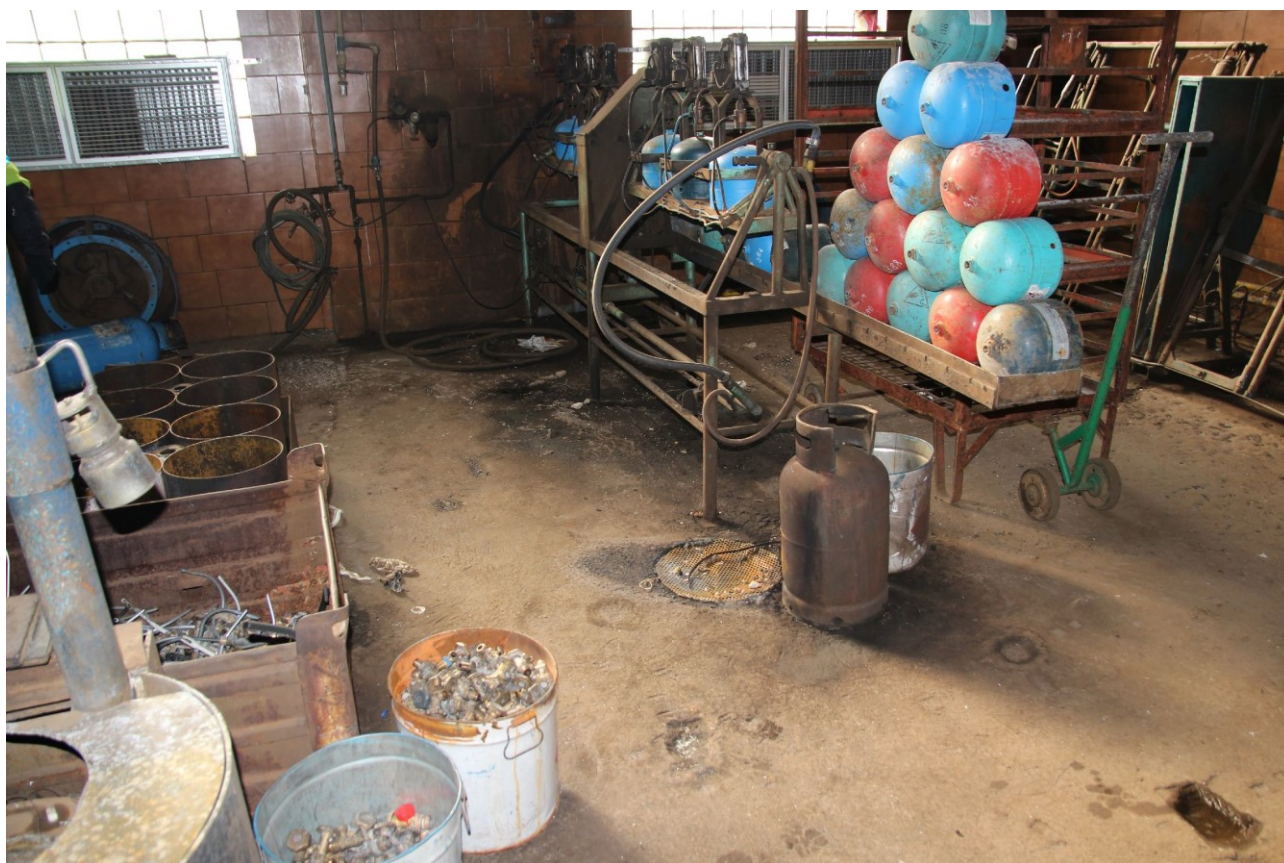
6 Druhá vpust' téhož kanálku se známkami požáru na podlaze kolem a na tlakové lahvi. Vzdálenost mezi vpustěmi 5 m

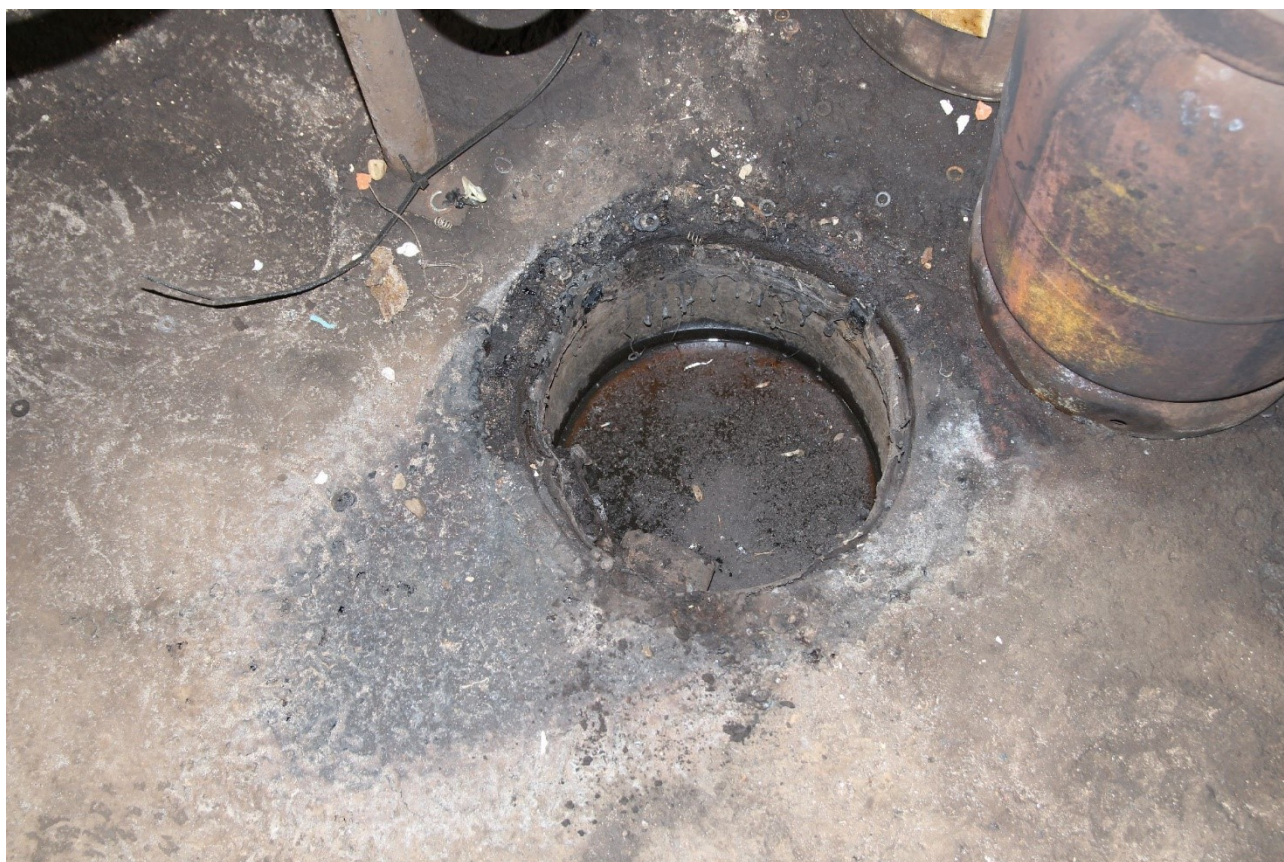
7 Detail vpusti a tlakové lahve bez uzavírací armatury se stopami působení požáru vypovídá o zažehnutí směsi propan-butanu se vzduchem, vyskytující se kolem vpusti a lahve. Propan-butan unikl z lahve a iniciace přišla s implozí u první vpusti

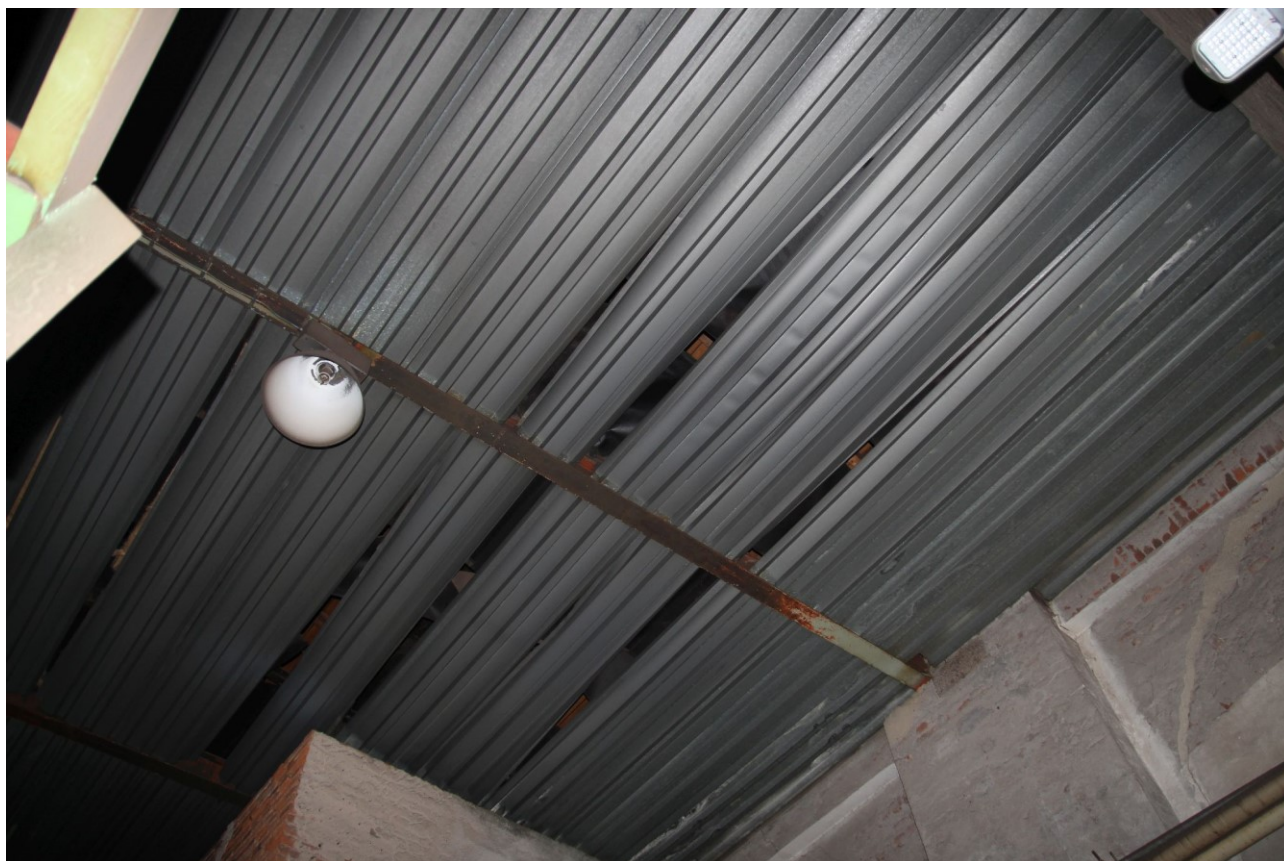
Působení energie oblaku hořící směsi plynů vyvrcholilo nadzvednutím několika podhledových kovových lamel stropu v prostoru Čištění. Touto cestou hořící oblak směsi plynů pronikl do půdního prostoru objektu. Tam dynamické účinky průniku zvrhly usazený prach, vytvořil se aerogel a jeho iniciace hořícím oblakem směsi plynů vyústila v detonaci s mechanickými účinky na stavební konstrukce půdy: tlaková vlna mírně nadzvedla střechu a vyvalila malé části severovýchodní obvodové stěny na dvůr areálu.

*3 Strop z trapézových plechů v prostoru Čištění (za Kovárnou). Plechy jsou volně ložené na nosnících a byly nadzvednuty dynamickými účinky imploze směsi propan-butanu se vzduchem. Touto cestou pronikly hořící plyny do prostoru půdy, kde iniciovaly zviřený prach, a nastal výbuch, který zvedl střechu objektu*
