# Vybrané požáry 2

závažné požáry

MINISTERSTVO VNITRA  
GENERÁLNÍ ŘEDITELSTVÍ  
HASIČSKÉHO ZÁCHRANNÉHO SBORU  
ČESKÉ REPUBLIKY

## POŽÁR PRŮMYSLOVÉHO PALÁCE

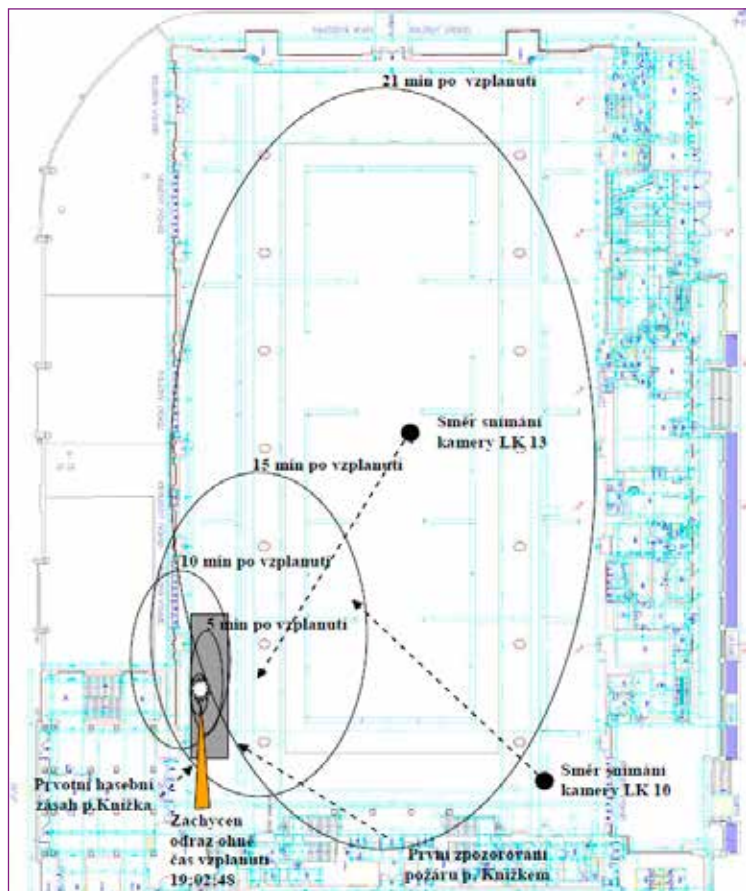
Obr. č. 1 – Grafické znázornění časového rozvoje požáru.

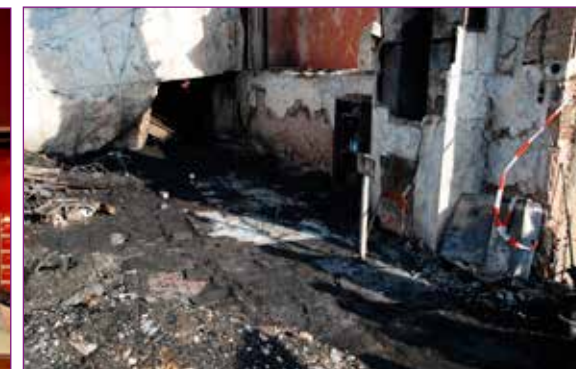
Obr. č. 4 – Prostory inkriminovaného stánku po požáru.

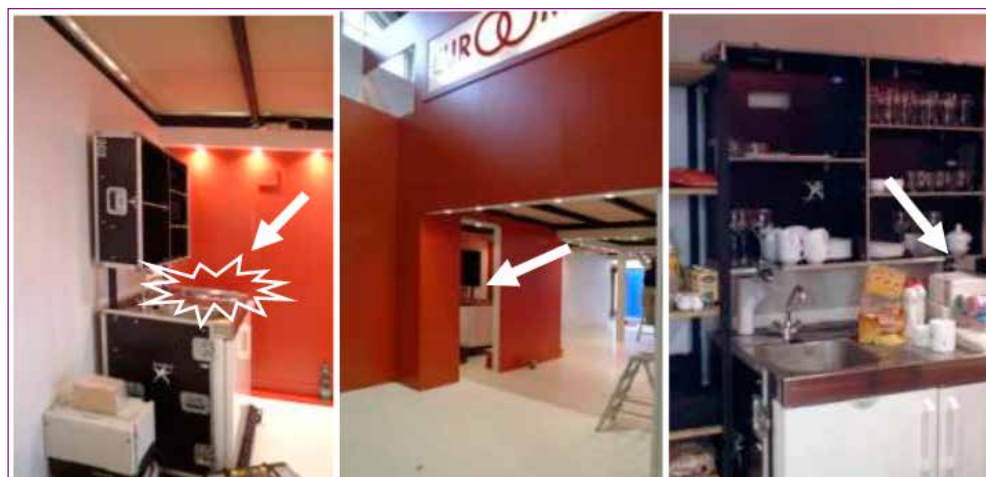
V rámci ohledání místa požáru s předpokladem vzniku požáru byla nalezena dvě ohniska intenzivního hoření. Druhotné ohnisko intenzivního hoření bylo rovněž nalezeno v prostoru inkriminovaného stánku. Při došetření bylo provedeno odkrytí dřevotřískových desek, které tvořily podlahu stánku. Bylo zjištěno, že dřevotřískové desky jsou usazeny na patkách rozmístěných po 0,5 m. Z tepelné degradace některých patek bylo stanoveno místo, kde byly nejvíce tepelně namáhány. Druhotné ohnisko požáru se při prvotním ohledání požářiště jeví jako ohnisko kriminalistické. Všechny projevy poškození, zejména prohoření podlahy, tomu nasvědčovaly. Dalším šetřením, laboratorním zkoumáním odebraných vzorků a z úředních záznamů o podaném vysvětlení a jejich doplnění svědků bylo zjištěno, že se v tomto místě nacházely krabice s extrémně hořlavými spreji. Na základě výsledků zkoumání těchto sprejů bylo Kriministickým ústavem zjištěno, že se jedná o spreje s extrémně hořlavým obsahem, který nesmí být vystaven teplotám přesahujících 50 °C. Tyto skutečnosti nasvědčují tomu, že po krátkém rozvoji požáru v kriminalistickém ohnisku došlo k roztržení obalu těchto sprejů vlivem jejich teplotní roztažnosti a tudíž ke slyšitelným výbuchům, které byly slyšitelné při prvním zpozorování požáru. Spreje uložené na podlaze pak způsobily intenzivnější rozvoj požáru. Vzhledem k tomu, že byly umístěny na podlaze, propálily do ní prohlubeň. Teplo pak degradovalo dřevěné kostky uložené pod nášlapnou vrstvou podlahy. V druhotném ohnisku nebyl nalezen žádný iniciační zdroj, který by mohl způsobit vznik požáru.

Obr. č. 2 – Situování kriminalistického ohniska na fotografiích stánku před vznikem požáru.

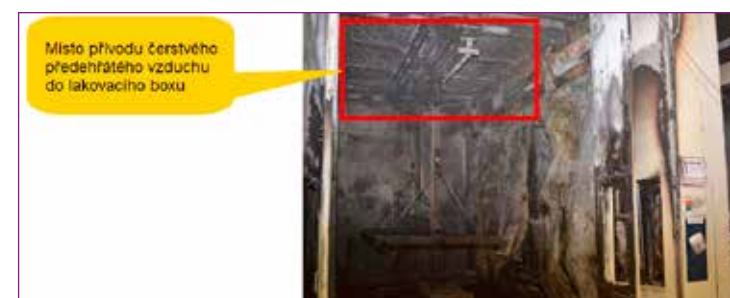
Požární ohnisko bylo zasahujícími hasiči určeno do prostoru lakovacího boxu. Kriminologické ohnisko bylo s ohledem na charakteristické stopy způsobené požárem, stupeň degradace hořlavých materiálů a porušení odlehčovacích ventilů, umístěných na plášti potrubí odvádějícího výbušnou směs par z lakovacího boxu, určeno právě do tohoto potrubí. Konkrétně se jednalo o místo, kde se nacházelo oběžné kolo ventilátoru. Systém vzduchotechniky byl rozdělen na odsávání a přísávání. Čerstvý vzduch byl přiváděn přes nasávací otvor ve střeše objektu a veden do horní části lakovacího boxu k rekuperační jednotce. V rekuperační jednotce byl čerstvý vzduch ohříván teplým, již „kontaminovaným“ vzduchem, který byl odváděn z lakovacího boxu. Takto ohřátý čerstvý vzduch byl následně veden skrze filtry pod strop lakovny. V prostoru lakovací kabiny se tento přivedený vzduch kontaminoval plynnými produkty lakování a byl opět odsáván skrze nášlapné rošty a filtry pevných částic umístěných v podlaze. Kontaminovaný vzduch byl poté pomocí ventilátoru dopraven zpět na střešku lakovacího boxu do rekuperační jednotky (kde opět odevzdal teplo nově přivedenému čerstvému vzduchu). Následně byla převážná část kontaminovaného vzduchu dopravována potrubím přes oběžné kolo poháněné elektromotorem na střešku objektu a poté do volné atmosféry. Při ohledání místa požáru bylo v sousedním lakovacím boxu nalezeno na filtrech značné množství zachyceného materiálu (ocelové špony, podložky, plast). Materiál zachycený na filtrech se vlivem zborcení filtru a značné výměny vzduchu v lakovací kabině dostal do odsávání kontaminovaného vzduchu. Nárazem na stěnu

Obr. č. 2 – Vnitřní prostor lakovací kabiny po požáru.

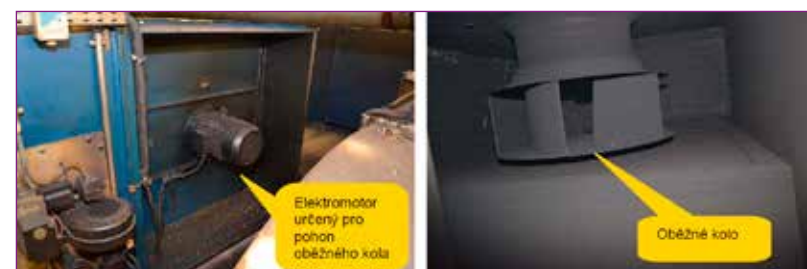
Filtry umístěné v podlaze se periodicky měnily každé tři týdny z důvodu zanášení barvou a následného prothrávání. Další výměna měla být provedena dva dny po vzniku požáru. Při kratším intervalu výměny filtrů by pravděpodobně k požáru lakovací kabiny nemuselo dojít.

Obr. č. 3 – Oběžné kolo pro odtah kontaminované vzdušiny.

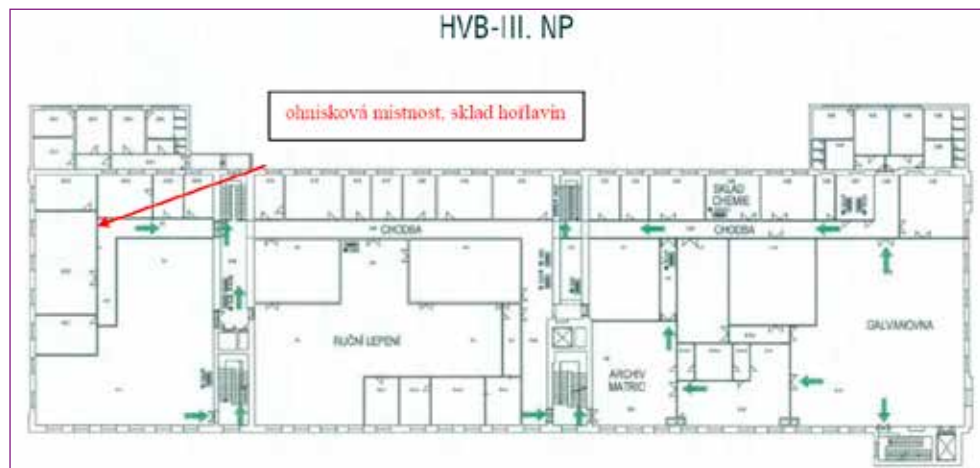
Došlo ke vznícení par nad rozlitou kaluží technického benzínu, par nad kanýstrem s technickým benzinem a nad plněnými nádobkami. Současně došlo k explozivnímu vznícení par potřísněného oděvu poškozeného a okolní podlahy. Leknutím poškozeného došlo s největší pravděpodobností k rozlití nádobek a prudkému nárůstu intenzity požáru. Ve chvíli, kdy teplotní rozdíl mezi vnitřním a venkovním prostředím překročil 70 °C, došlo k prasknutí okenní výplně a dalšímu nárůstu intenzity požáru, který se postupně rozšiřoval vnitřním prostorem a konstrukcí střechy do okolních částí objektu. Šíření požáru bylo podporováno velkým množstvím hořlavých materiálů – plastů, papírů, papírového prachu apod. a dostatečnou výměnou vzduchu. Požár se postupně rozšířil na konečnou celkovou plochu 1350 m<sup>2</sup>. K dalšímu rozšíření požáru nedošlo díky hasebnímu zásahu přivolaných JPO.

Obr. č. 1 – Půdorys III. NP – znázornění svědeckého, požárního i kriminalistického ohniska.

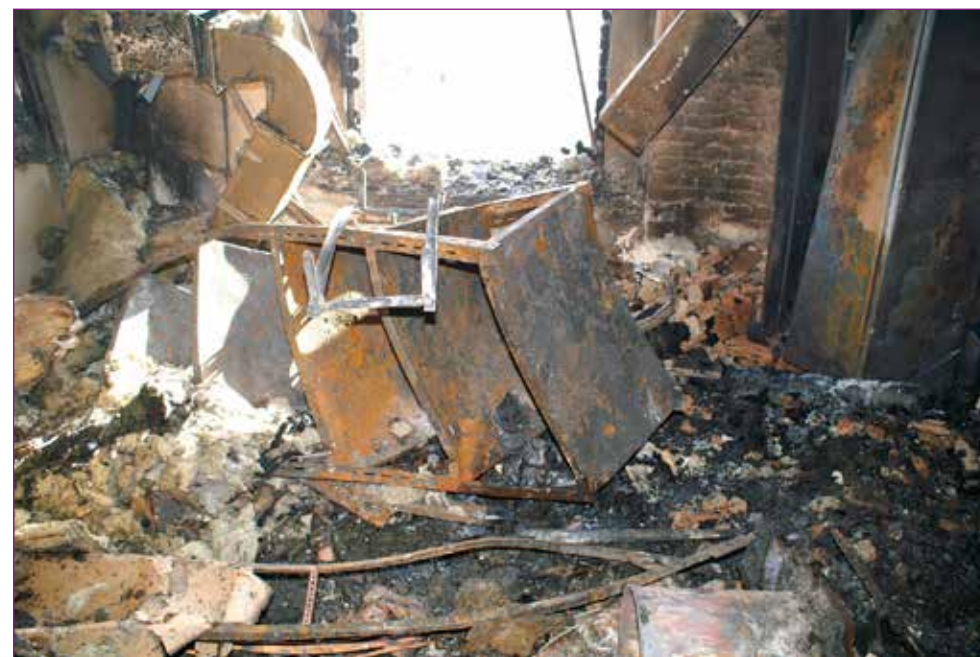
Jednoznačný iniciátor požáru byl stanoven až po podání vysvětlení poškozeného zaměstnance lepírny. Poškozený uvedl, že ho již delší dobu zajímalo, jak technický benzin hoří – citace výpovědi: „Zajímalo mě, jak technický benzin hoří, tak jsem se z nudy rozhodl to vyzkoušet. Vzal jsem jednu z nalitých lahviček, nevím, která to už přesně byla, odlil jsem malé množství benzínu na podlahu do vzdálenosti asi 0,5 m až 1 m od místa, kde jsem lahvičky naléval, z kapsy jsem vyndal svůj plynový zapalovač a rozlitý benzin jsem tímto zapálil....“ Vyhodnocením všech dostupných informací a faktů byla stanovena verze vzniku požáru – zanedbání bezpečnostních předpisů při manipulaci s hořlavou kapalinou a při manipulaci s otevřeným ohněm.

Obr. č. 4 – Kriminalistické ohnisko požáru.

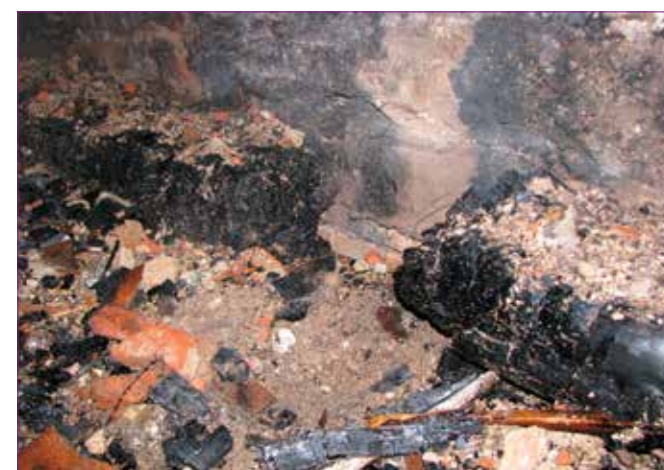
Svědecké ohnisko bylo dle výpovědi svědků stanoveno v ubytovací části objektu ve II. NP, kde svědek viděl vycházet kouř a šlehat plameny. Dle výpovědi byl již den před vznikem požáru v pokoji č. 13 cítit kouř, což byl první průvodní jev vznikajícího požáru. Požární ohnisko bylo dle zasahující JPO rovněž v pokoji č. 13. V tomto pokoji bylo dle výpovědi pozorováno nejintenzivnější hoření. Poté se požár rozšířil i do půdního prostoru. Nyní bylo zásadní určit kriminalistické ohnisko. To bylo stanoveno na základě všech zadokumentovaných skutečností a detailního ohledání požářiště. Nacházelo se v dřevěné podlaze II. NP, a to v místě výskytu jednovrstvého neomítnutého komínového tělesa. V místě netěsnosti komínového pláště (netěsnost spár ve zdivu) docházelo k úniku tepelných spalin a jisker do dřevěné konstrukce podlahy, kde následně došlo ke vznícení dřevěného trámu v těsné blízkosti komínového pláště. Poté se požár rozšířil na hořlavou podlahovou krytinu a na další hořlavé vybavení pokoje. Kriminalistické ohnisko se tedy nacházelo na dřevěné podlaze u komína ve II. NP ve vzdálenosti 1,2 m od stěny, kde byly umístěny vstupní dveře. Jako příčina vzniku požáru byla stanovena technická závada na komínovém tělese, kde měl špatný technický stav komínu, způsobený dlouhodobým používáním, příčinnou souvislost se vznikem požáru. Úmyslné zapálení nebo technická závada na elektroinstalaci byla provedeným šetřením jednoznačně vyloučena.

Obr. č. 4 – Kriminalistické ohnisko – prohořelý trám.

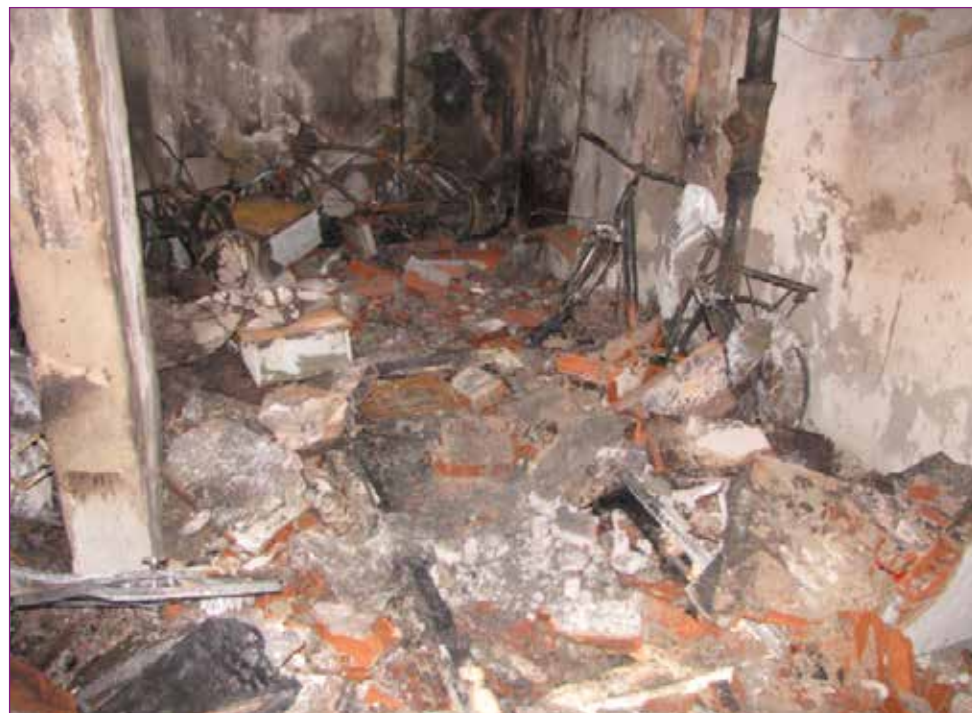
Ze suterénu objektu, kde byl úmyslně rozmontován hlavní uzávěr plynu, docházelo k úniku zemního plynu. Odtud se plyn šířil do schodišového prostoru. V suterénu v prostoru schodiště bylo zjištěno možné ohnisko požáru – hořící plastové boby, stočená hydrantová hadice a navrchu založené vrstvou papírů – přičemž toto

Obr. č. 2 – Místnost s uzávěrem plynu.

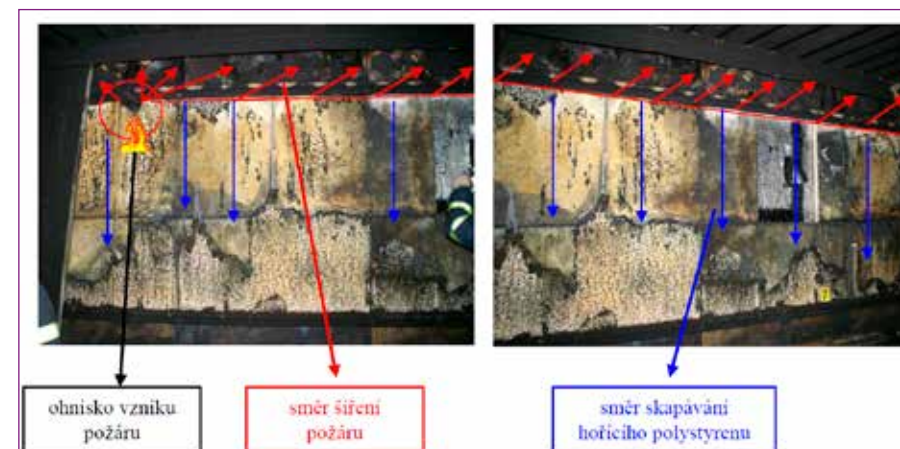
Tabulkové hodnoty teploty vznícení polystyrenu jsou dle jeho druhu v rozmezí od 280 – 520 °C. Teplota plamene směsi hořlavých plynů propan-butan-kyslík, použitých k řezání konstrukcí byla přibližně 2400 °C, dle typu hořáku a nastavení směsi. Z uvedených faktů lze konstatovat, že teplota plamene hořáku byla více než dostačující ke vznícení izolačního materiálu.

Obr. č. 5 – Celkové pohledy na ohniskovou stěnu.

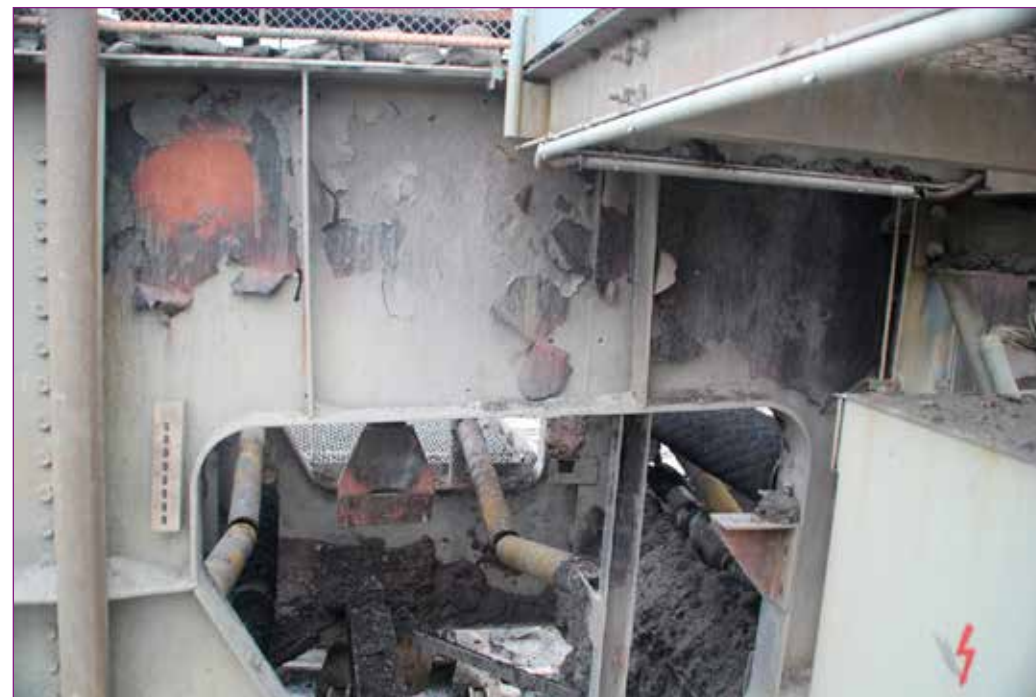
Obr. č. 4 – Vyžíhané skvrny v nátěru ocelové konstrukce.

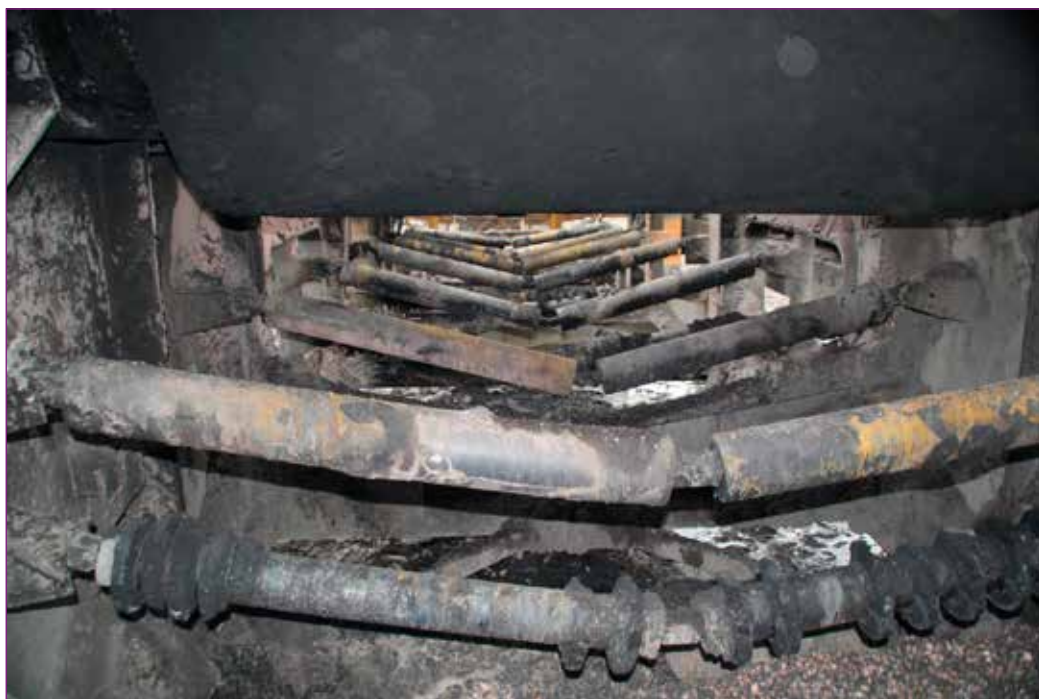
Ohledání požářiště bylo provedeno Policií ČR za účasti vyšetřovatele požárů, a to ve dvou fázích. První ohledání proběhlo v 06:17 hodin, po ukončení hasebních prací. Druhé ohledání bylo provedeno téhož dne v 09:40 hodin, již za denního světla. Při ohledání inkriminovaného prostoru bylo zjištěno, že na stanici vyhořely téměř všechny hořlavé materiály a že požár zachvátil její převážnou část. Rovněž elektrorozvodna zcela vyhořela. Spodní konstrukční části stanice vykazovaly známky rovnoměrného tepelného namáhání. Stopy tepelného namáhání byly zřetelné převážně na konstrukcích v okolí výskytu odhořelého hořlavého materiálu. Na západní straně stanice v prostoru převodovky P-2 byly na konstrukcích patrné vyžíhané skvrny v nátěru konstrukce. Toto místo se nacházelo na rozhraní zóny, kde na jedné straně probíhal masivní požár a na straně druhé probíhalo pouze omezené hoření malé části pásového dopravníku. Uvnitř koridoru pro vedení pásu, situovaného na stanici, byly konstrukce značně opálené včetně narušení gumových povlaků hnacích bubnů pásu, při čemž na straně druhé (od stanice) byly gumové povlaky beze stop působení požáru. Výše zmíněné místo v severní části stanice u převodovky P-2, uvnitř koridoru pro vedení dopravního pásu, bylo určeno jako kriminalistické ohnisko požáru. Nyní bylo nutné stanovit relevantní příčinu vzniku požáru a identifikovat účinný iniciační zdroj požáru. Základní podmínkou pro vznik požáru je přítomnost hořlavé látky, oxidačního prostředku a účinného iniciačního zdroje. V inkriminovaném prostoru se nacházely následující hořlavé látky: gumotextilní dopravní pás a plasty obsažené v elektrických zařízeních. Z pohledu iniciace přicházely v úvahu dva relevantní iniciační zdroje: elektrické jevy, vzniklé na elektrických zařízeních, nebo mechanické tření válečku zapříčiněné zadřeným ložiskem.

Příčin zadření ložiska může být více, např. nedostatečné mazání, znečištění, přetížení, nesprávná manipulace nebo instalace.

Obr. č. 3 – Válečky pásového dopravníku – následky požáru.

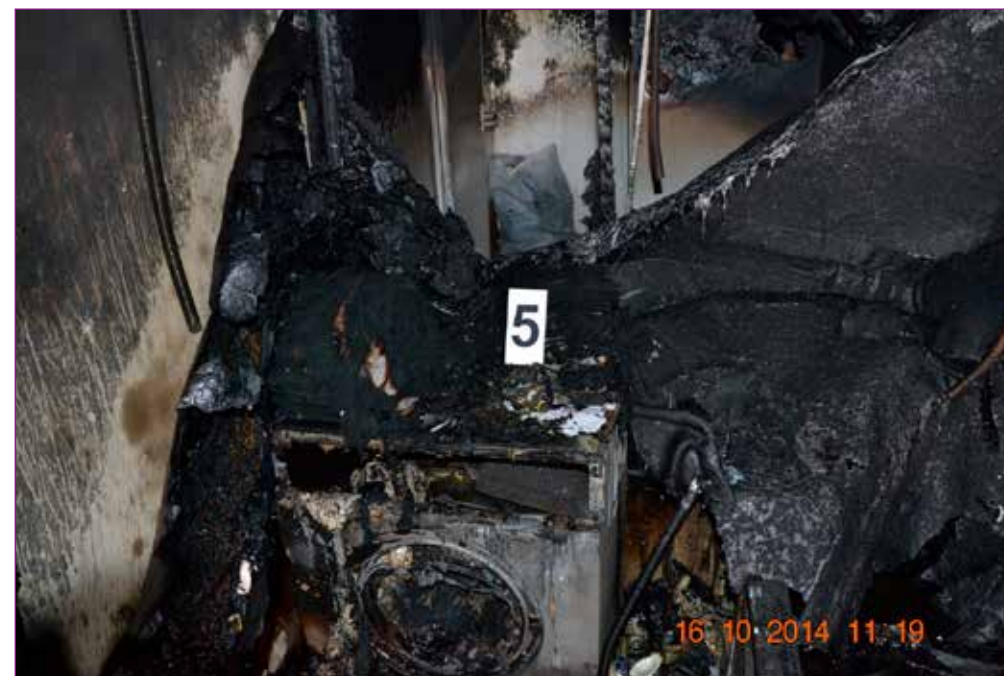
Na základě výše uvedených skutečností, zjištěných provedeným ohledáním a šetřením, bylo možné konstatovat, že ke vzniku požáru došlo v místnosti koupelny na vrchní desce pračky, kde byla umístěna hořící vosková svíčka (kriminalistické ohnisko), jejíž otevřený plamen způsobil iniciaci a vznícení v bezprostřední blízkosti umístěných ručníků. V daném případě, kdy nebyly zjištěny žádné skutečnosti, které

Obr. č. 5 – Kriminalistické ohnisko – svíčka na pračce.

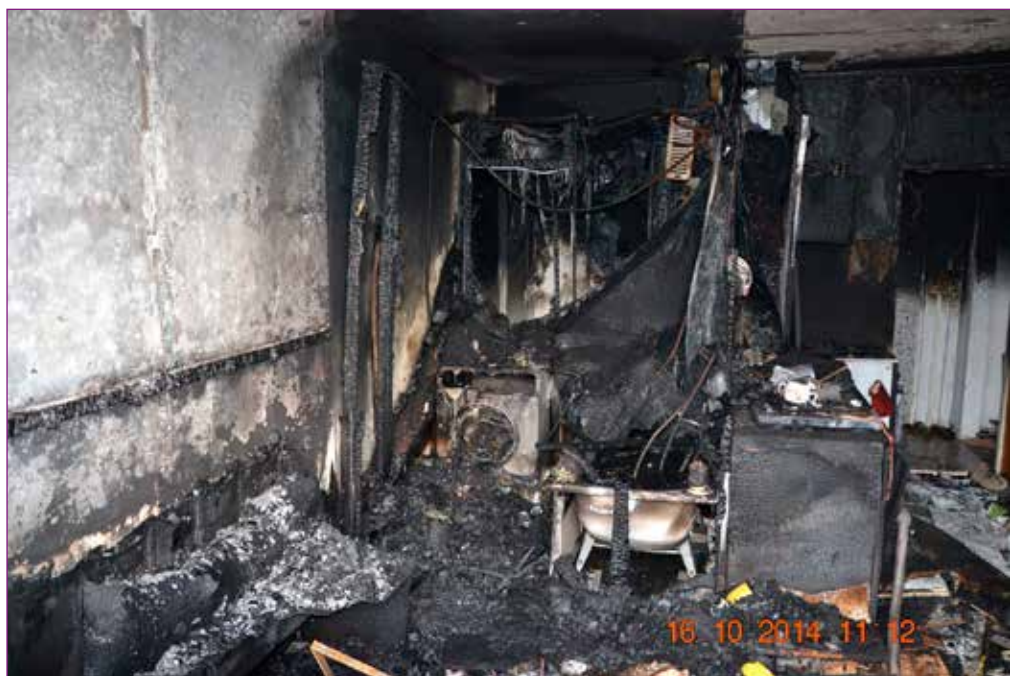
Provedeným ohledáním bylo zjištěno, že k nejintenzivnějšímu poškození odhořením materiálů došlo v místnosti koupelny, kde byly z větší části odhořelé hořlavé materiály stavebních konstrukcí bytového jádra a vnitřního vybavení koupelny. V koupelně umístěná vana a automatická pračka měly opálené kovové skelety. Na základě stop po odhořívání materiálů a cest šíření požáru, zjištěných provedeným ohledáním, bylo konstatováno, že ke vzniku požáru došlo v místnosti koupelny (místo vzniku požáru). Při prověřování iniciačních zdrojů v místě vzniku požáru bylo zjištěno, že v prostoru koupelny byla vedena elektroinstalace a v koupelně byla umístěna elektrická pračka. K věci posouzení elektrických zařízení jako možných zdrojů iniciace byl na místo události povolán znalec v oboru elektrotechnika, který zpracoval znalecký posudek. Ve znaleckém posudku znalec konstatoval, že elektroinstalace nebyla příčinou iniciace požáru. Bytová jednotka byla odpojena od elektrické sítě a nebyly nalezeny žádné stopy po nežádoucím elektrickém jevu. Žádná další technická zařízení, která by v důsledku technické závady mohla způsobit iniciaci požáru, nebyla v místnosti koupelny zjištěna. Bylo tedy zřejmé, že iniciační zdroj byl do koupelny dodán. Provedeným ohledáním místa vzniku požáru bylo zjištěno, že na vrchní desce pračky stálo roztavené torzo voskové svíčky v plastové nádobě. Další šetření bylo tedy směřováno ke zjištění pohybu osob v místě požáru v době bezprostředně před jeho vznikem. V místě požáru byl přítomen uživatel bytu, který k věci uvedl, že v době okolo 05:30 hodin přišel domů ze zaměstnání a v 6:00 hodin se šel vykoupat do koupelny. Vzhledem k tomu, že byl byt odpojen od přívodu elektrické energie, požádal svoji družku, aby mu v koupelně zapálila svíčky. Družka mu tedy zapálila dvě svíčky, které byly umístěné na pračce, a z bytu odešla. Jednalo se o hřbitovní svíčku v kelímku a dále o obyčejnou svíčku o průměru 5 cm a výšce 10 cm. Po vykoupaní v době okolo 06:15 hodin uživatel bytu z koupelny vyšel a svíčky ponechal zapálené. Zapomněl na ně a odešel do ložnice, kde hned usnul. Dále uvedl, že v době okolo 09:35 hodin se v ložnici probudil a ucítil zápach, šel chodbou přes kuchyň do koupelny, kde viděl hořet ručníky položené na pračce, plameny byly vysoké asi půl metru. Poté zpanikařil, dveře do koupelny otevřel více ve směru do kuchyně a vyběhl z bytu na chodbu domu, kde požár ohlásil na tísňovou telefonní linku.

Obr. č. 4 – Místnost koupelny – místo vzniku požáru.

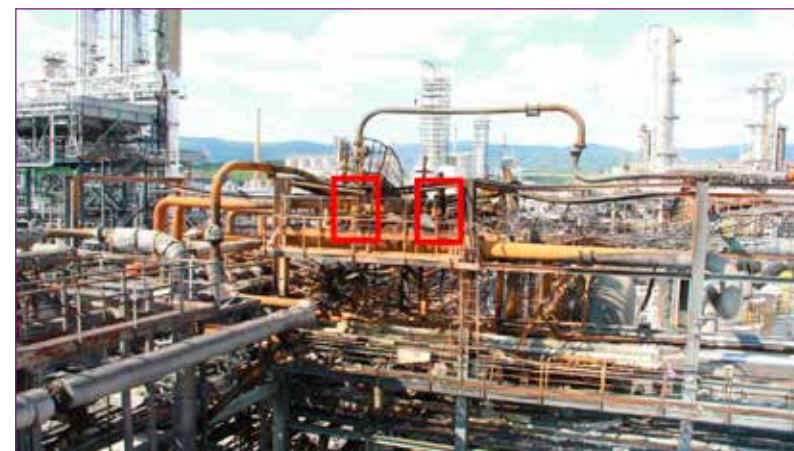
Požár č. 1 se šířil z místa kriminalistického ohniska odhoříváním propylenového mraku až k místu úniku, kde došlo k výbuchu a následnému požáru. Výbuch probíhal na volném prostranství. Účinky výbuchu byly patrné především na blízko stojících objektech. Výbuch vnikal do nitra objektů skrze otvory v obvodovém plášti, přičemž uvnitř objektů způsobil poškození dveří, podhledů a dělicích oken. U objektů více vzdálených od epicentra výbuchu došlo především k vyrazení okenních výplní. U osob nacházejících se v inkriminovaném prostoru došlo k povalení na zem a poškození sluchu. Z rozsahu poškození zdraví osob a poškození objektů lze odvodit, že přetlak v čele rázové vlny dosahoval hodnot 0,034 – 0,002 MPa.

Obr. č. 1 – Požární ohnisko požáru č. 1 – místo uložení pojistných ventilů.

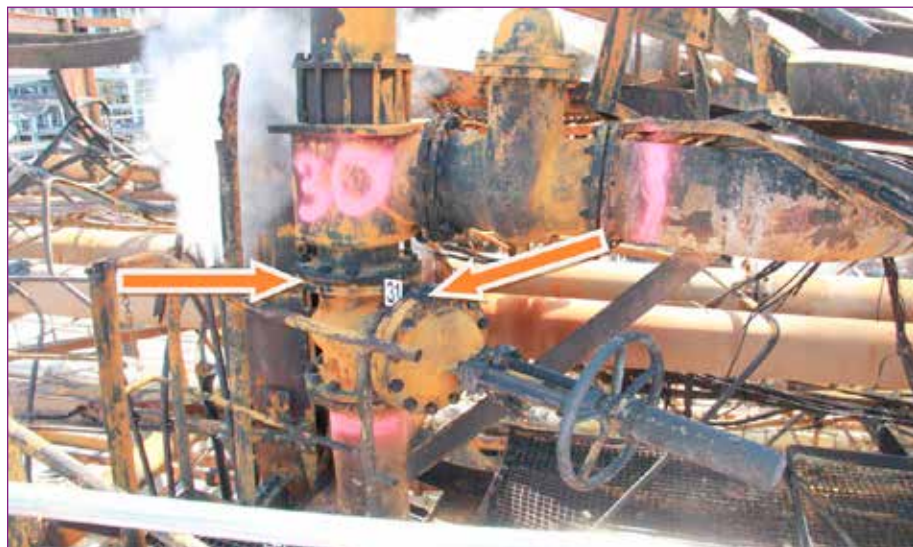
Obr. č. 2 – Detailní pohled na pojistný ventil – vyznačení míst porušeného těsnění přírubového spoje a následného úniku propylenu.

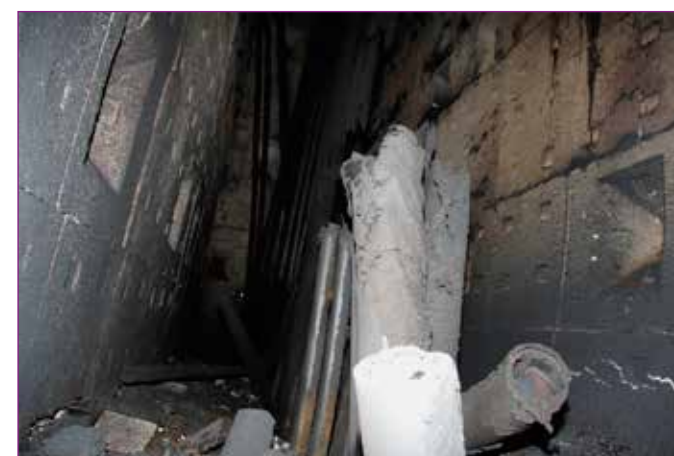
Požár č. 2 probíhal primárně v reakční komoře pyrolýzní pece BA-109. Po uzavření ventilu došlo ke zpětnému toku chladicího oleje do reakční komory skrze utrženou vlásenku. Chladicí olej následně zaplnil záchytnou jímku pod pyrolýzními pecemi, přičemž došlo i k přelivu mimo tuto záchytnou jímku. Toto mělo za následek rozšíření požáru na pyrolýzní pece BA-108, BA-110 a technologický most 4.

Obr. č. 6 – Vnitřní prostor reakční komory pyrolýzní pece BA-109 – utržené pyrolýzní vlásenky.

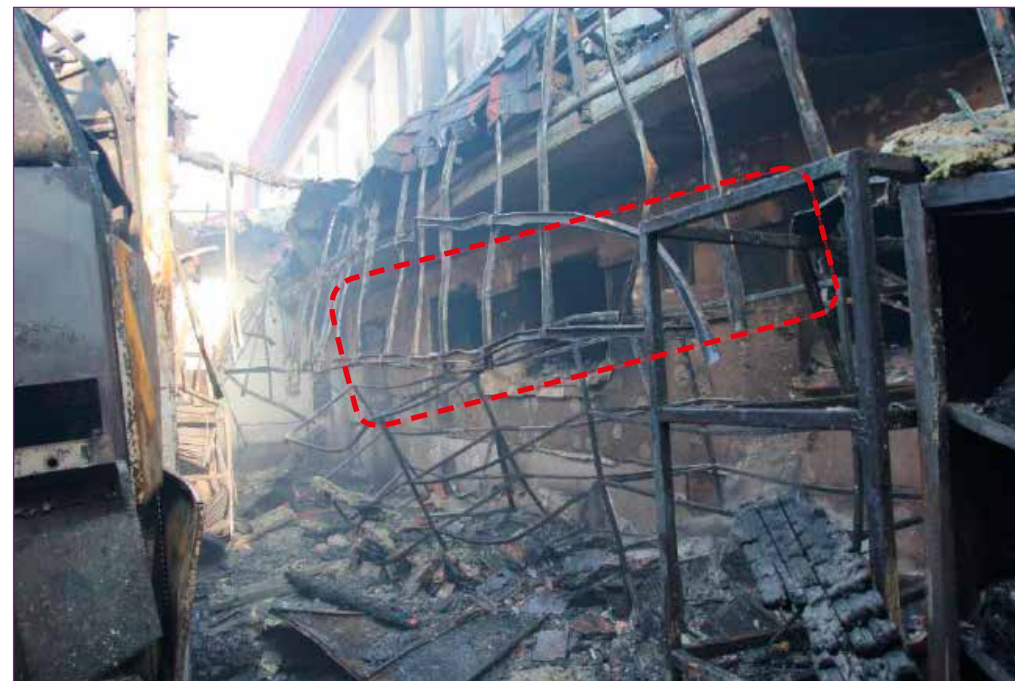
Obr. č. 6 – Vnitřní prostor skladu – zvýraznění oken bez požární odolnosti v nosné požárně dělící konstrukci.

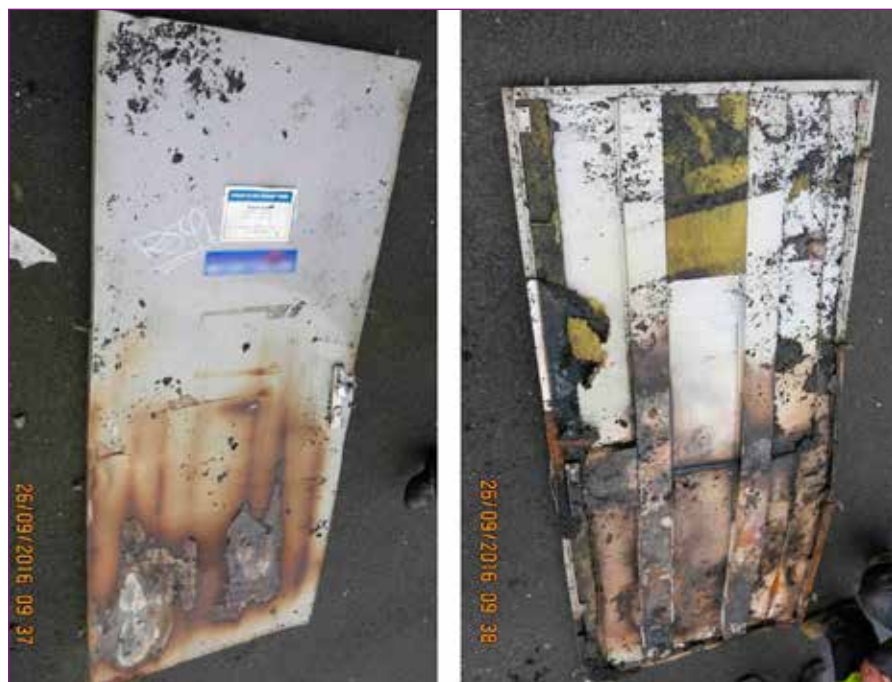
Mezera pod spodní hranou dveří na rampě u zadního vchodu do prodejny se sportovním vybavením (prostor nad kriminalistickým ohniskem) měla významný vliv na šíření požáru. K přenosu požáru do prodejny nedošlo prohořením venkovních dveří, ale prostupem sálavého tepla a plamenného hoření mezerou mezi podlahou a spodní hranou dveří. V době probíhajícího požáru uvnitř skladu nebyly dveře zvenčí poškozeny, ke vzniku stop po tepelném namáhání došlo až v průběhu požáru, probíhajícího v prodejně, o čemž svědčí větší míra poškození dveří zevnitř než zvenčí. Vzhledem k tomu, že dveře byly při hasebním zásahu poškozeny, nebylo již možné jejich opětovné usazení na panty a zjištění přesných parametrů mezery pod dveřmi. Při zásahu muselo být přistoupeno k otevření dveří pomocí hydraulického vyprošťovacího zařízení. Dle svědeckých výpovědí ovšem nebyly dveře ve své spodní části těsné, což bylo patrné hlavně v zimním období, kdy přes dveře foukalo (táhlo).

Obr. č. 4 – Patrné vyžhání dveří zevnitř.

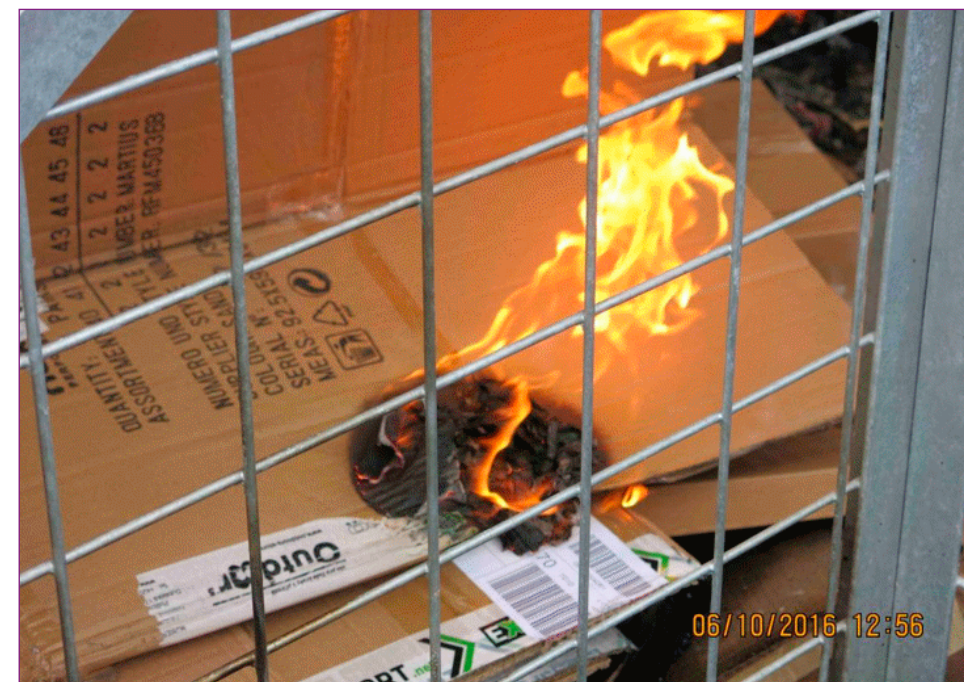
Obr. č. 6 – Vyšetřovací pokus – úspěšné zapálení krabic nedopalkem cigarety.

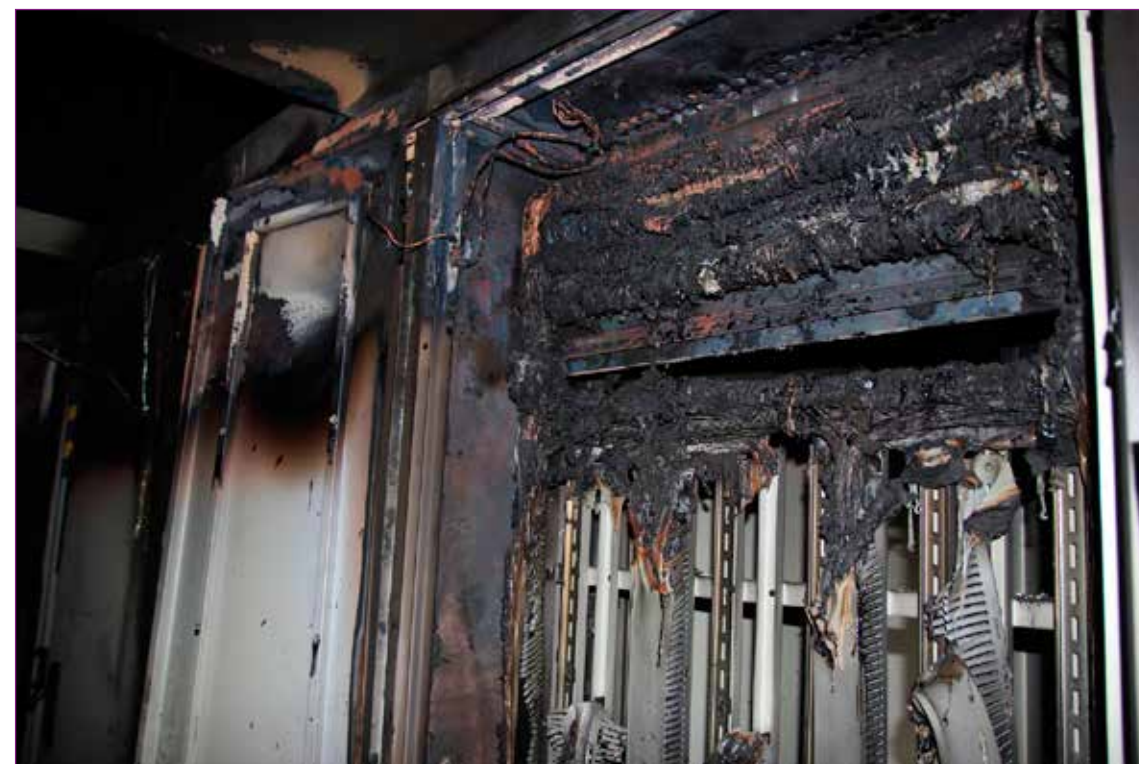
Obr. č. 1 – Rozvodná skříň v budově reléovny – poškození požárem.

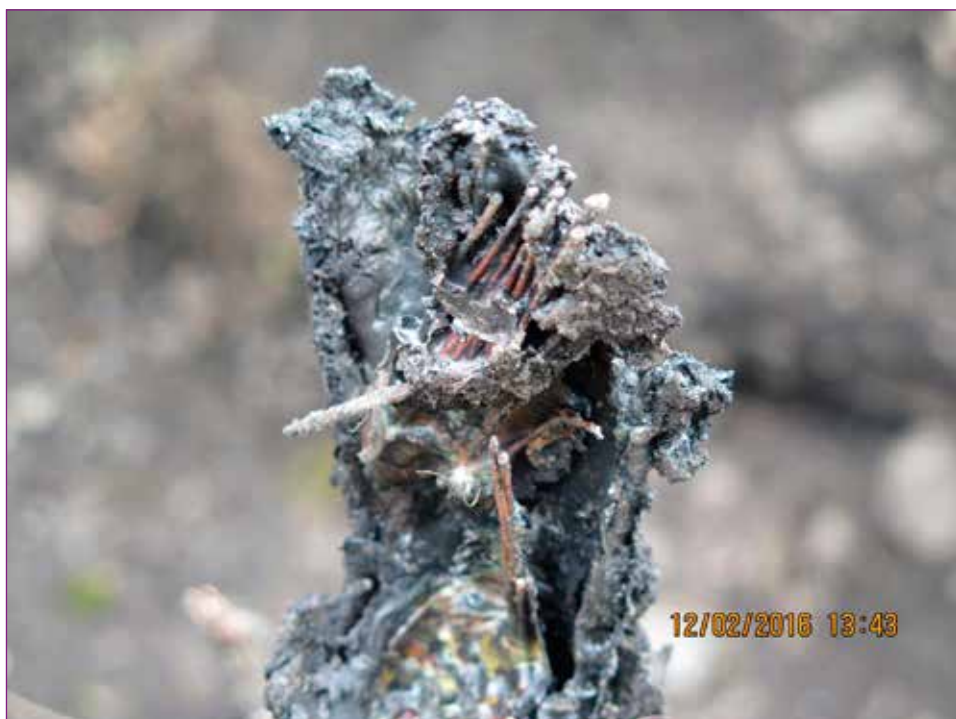
Jednou z použitých forem šetření bylo i provedení výkopových prací. Byly provedeny celkem tři sondy v trase podzemního vedení. V místě stanoveného kriminalistického ohniska byla přibližně dva dny po vzniku požáru naměřena teplota zeminy okolo 67 °C. Při výkopových pracích vycházela ze zeminy pára (okolní teplota vzduchu 5 °C), což svědčilo o velmi vysoké teplotě v průběhu požáru. Elektrický oblouk dosahuje běžně teplot okolo 4000 °C.

Obr. č. 3 – Poškození elektro kabeláže – nátava.

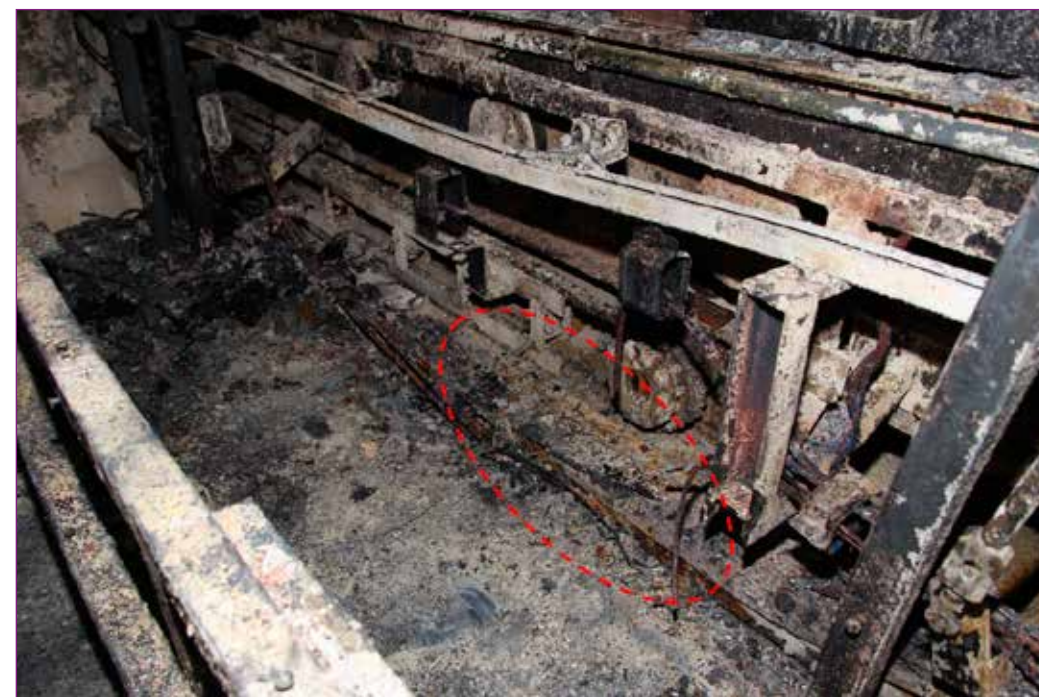
Z doložené dokumentace stavby bylo patrné, že v prostoru kriminalistického ohniska požáru nebyla povolena manipulace s uvedenou hořlavou kapalinou. Jednalo se technický líh (dodán bezpečnostní list), který je identifikován jako nebezpečná, vysoce hořlavá kapalina, kdy její páry tvoří ve směsi se vzduchem výbušnou směs těžší než vzduch (drží se při zemi). V pokynech pro bezpečné zacházení je výslovně uvedena nutnost ochrany před teplem, horkými povrchy, jiskrami, otevřeným ohněm a jinými zdroji zapálení. Líh byl tedy používán a aplikován v rozporu se všemi výše uvedenými dokumenty, a to v prostoru s výskytem účinného iniciačního zdroje (jiskry).

Obr. č. 4 – Detailní pohled do prostoru kriminalistického ohniska po odstranění ocelové konstrukce.
