Studium stop šíření požáru a hořlavosti konstrukčních dílů dopravních prostředků pro účely HZS ČR

Poskytovatel: MV ČR, Program bezpečnostního výzkumu České republiky 2015-2020

Řešitelé: Technický ústav požární ochrany, GŘ HZS ČR

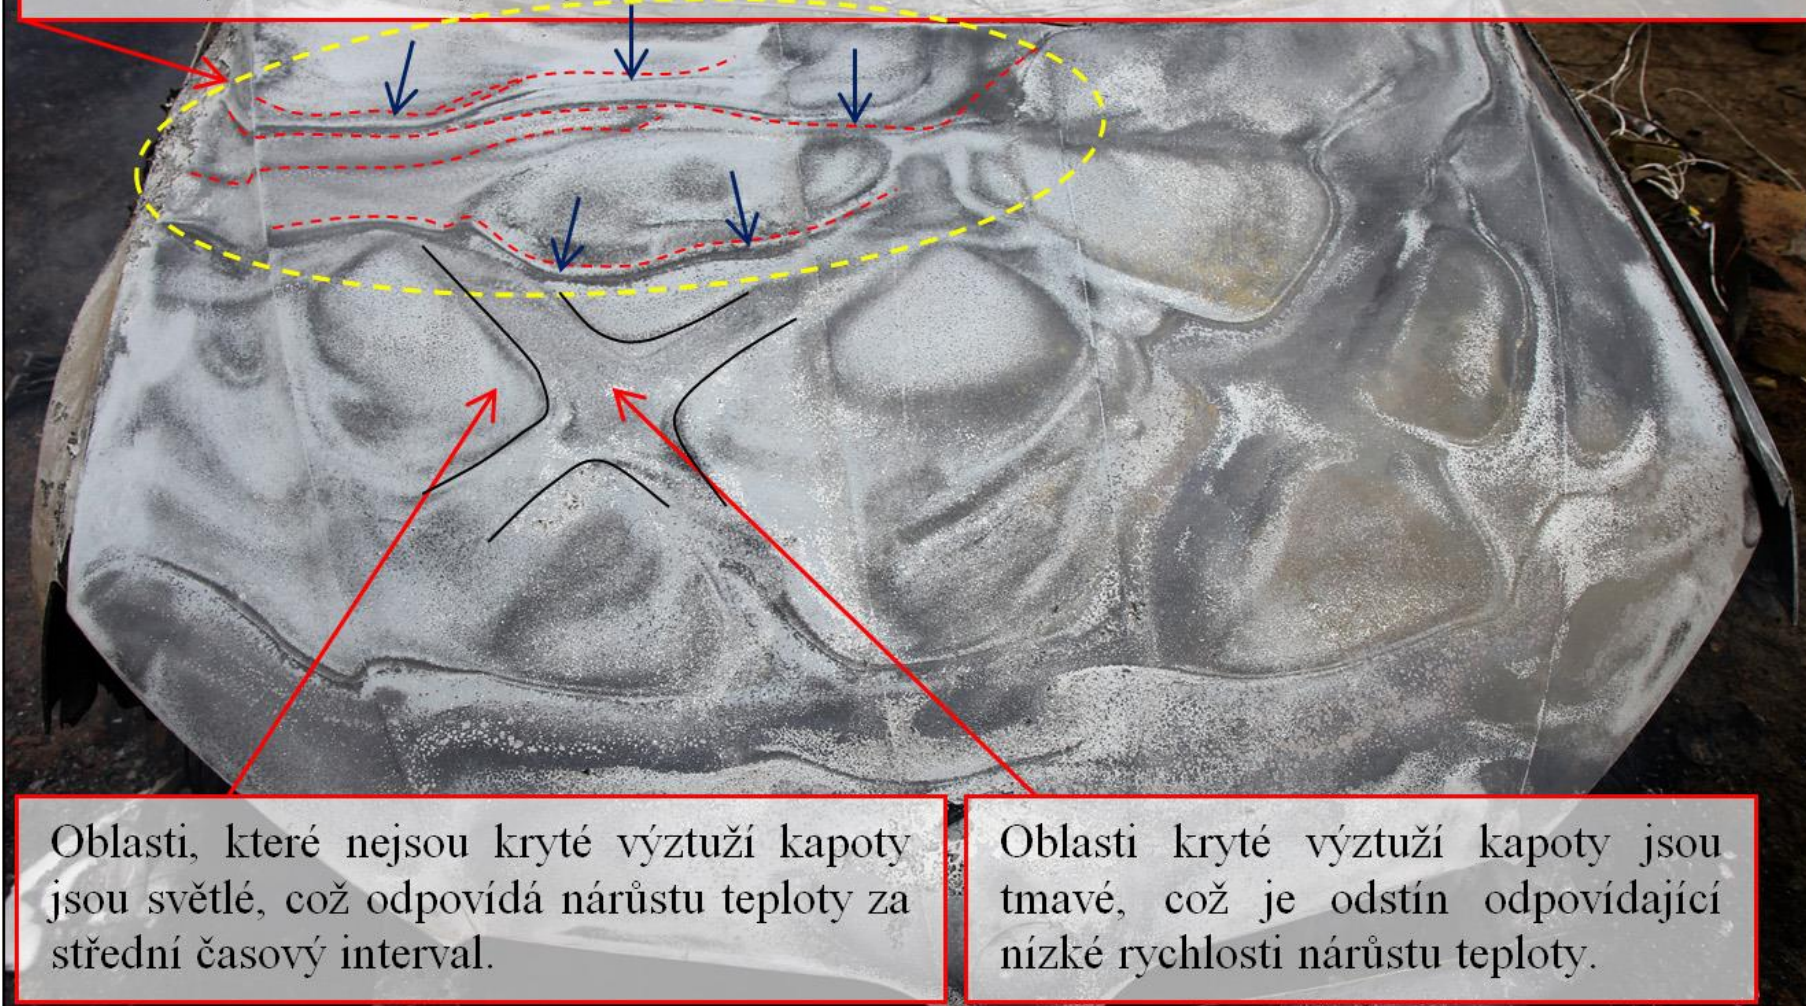
Ukázka „stop“ vzniklých při podélném působení zdroje tepelného namáhání

Oblast, kde se konstrukční výztuž kapoty nepodílela na tvorbě ohraničených oblastí. Oblasti jsou tvořeny postupným prohříváním ve směru šipek.

Oblasti, které nejsou kryté výztuží kapoty jsou světlé, což odpovídá nárůstu teploty za střední časový interval.

Oblasti kryté výztuží kapoty jsou tmavé, což je odstín odpovídající nízké rychlosti nárůstu teploty.

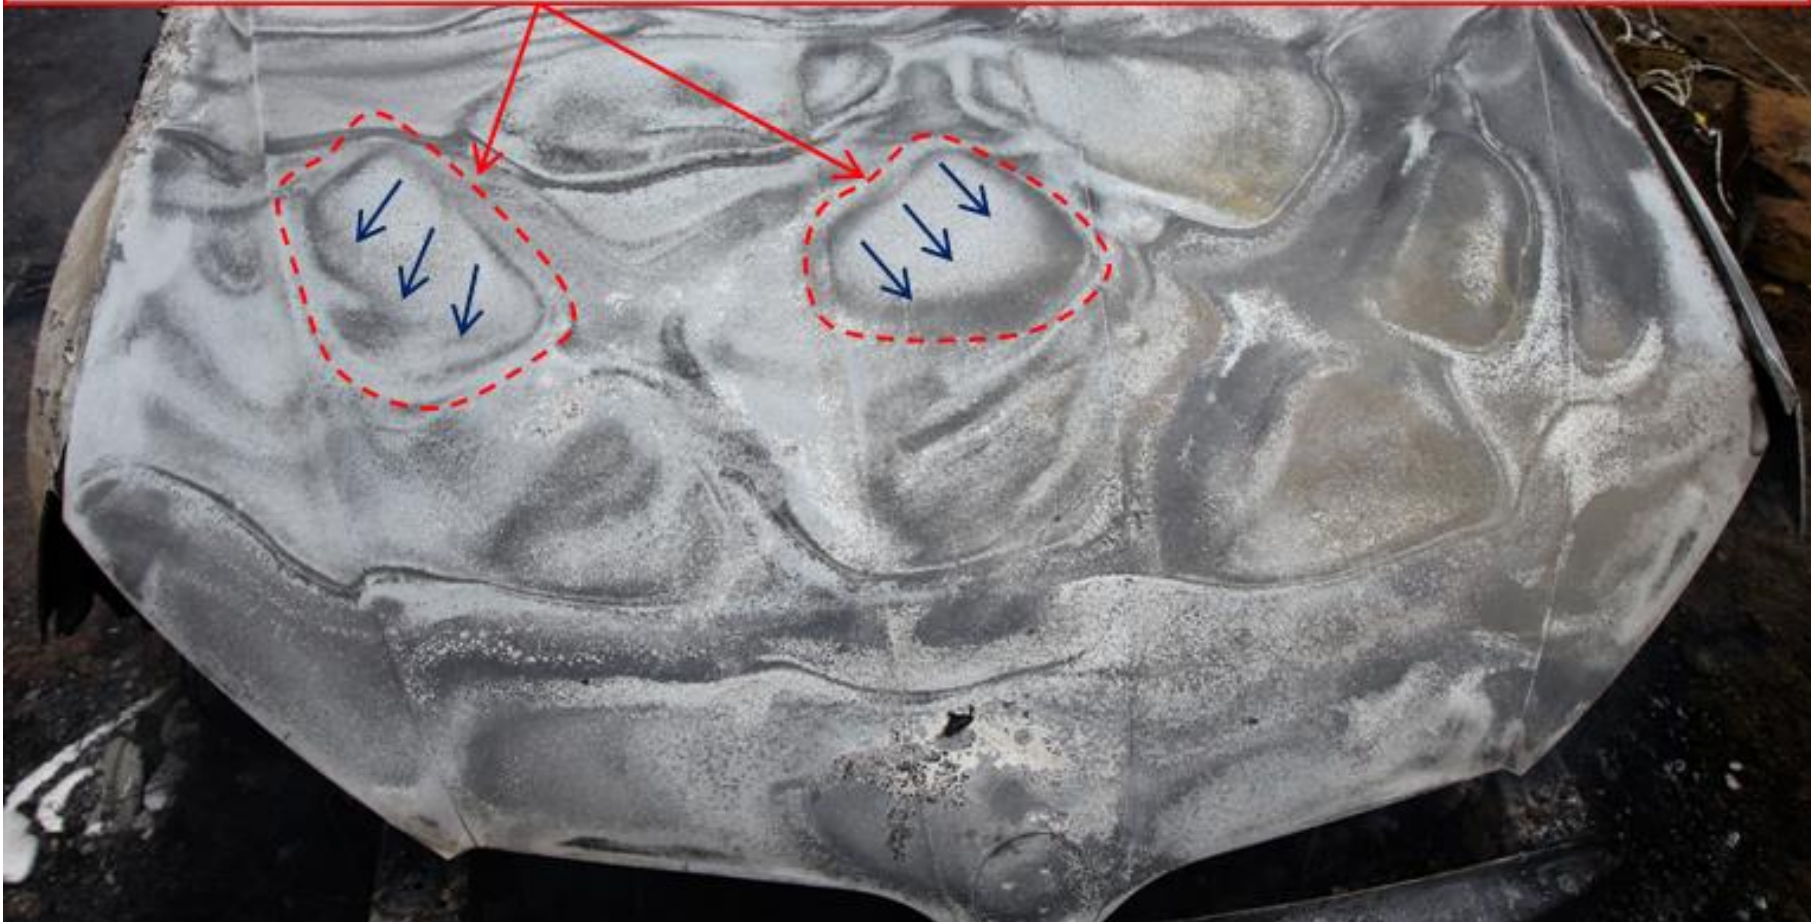
Ukázka „stop“ vzniklých při příčném působení zdroje tepelného namáhání

Ostřejší přechody vznikají při velkém rozdílu rychlosti vyžhání povrchu karoserie a tak lze určit směr proudění horkých produktů hoření, které vyžhání způsobily. Směr naznačen modrými šipkami).

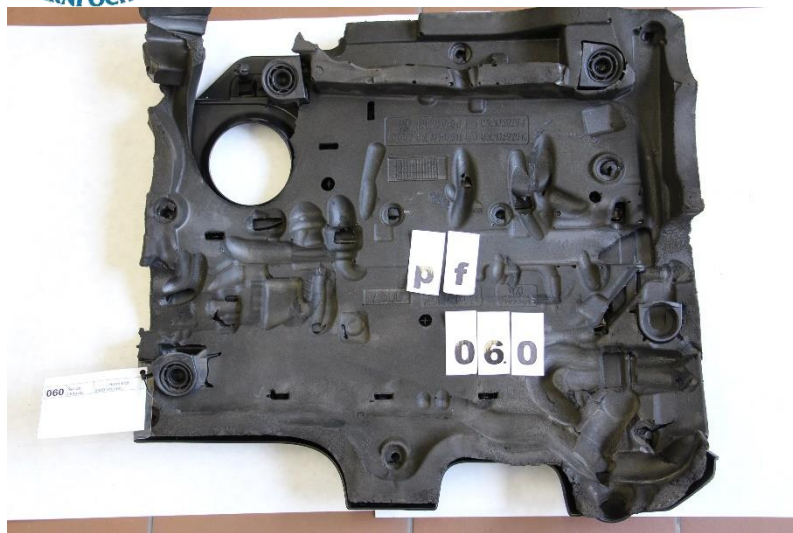
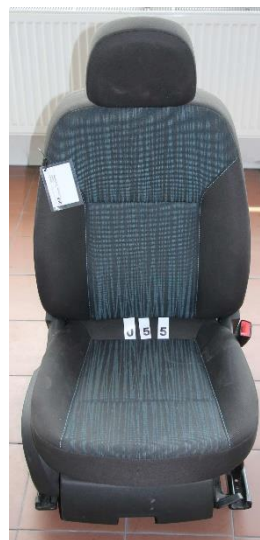
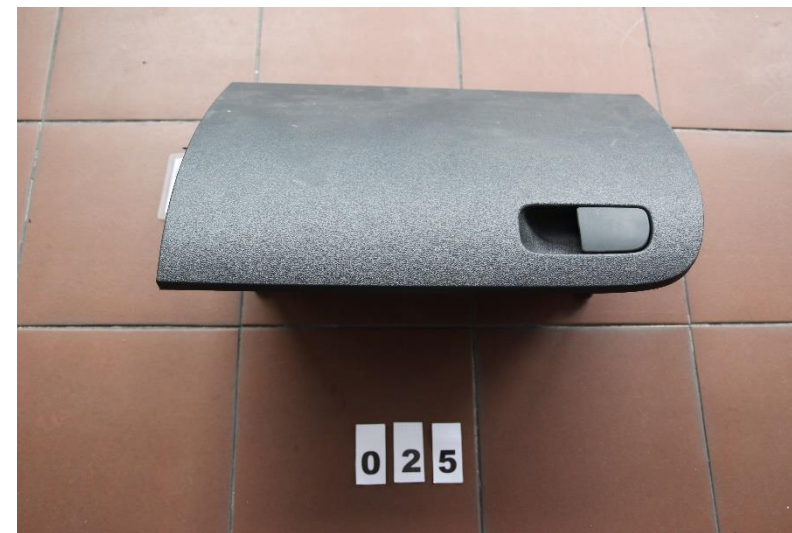
- Plastové díly krytů motorů
- Autosedačky
- Plastové díly interiérů (např. uložný prostor palubní desky)

- Stanovení vznětlivosti pevných materiálů
- Stanovení tepelné výhřevnosti a rychlosti uvolňování tepla Kónickou kalorimetrií
- Infračervená spektroskopie pro identifikaci použitých materiálů
- Diferenciální snímací kalorimetrie pro stanovení chování v průběhu zahřívání za nepřístupu vzduchu
