HASIČSKÝ ZÁCHRANNÝ SBOR
Královéhradeckého kraje
nábřeží U Přívozu 122/4, 500 03 Hradec Králové

Technická zpráva

Zkoušky kompozitních tlakových lahví s plastovým pouzdrem

Zpracovali:
kpt. Ing. Jan Čech
por. Ing. Jakub Trojan
HZS Královéhradeckého kraje

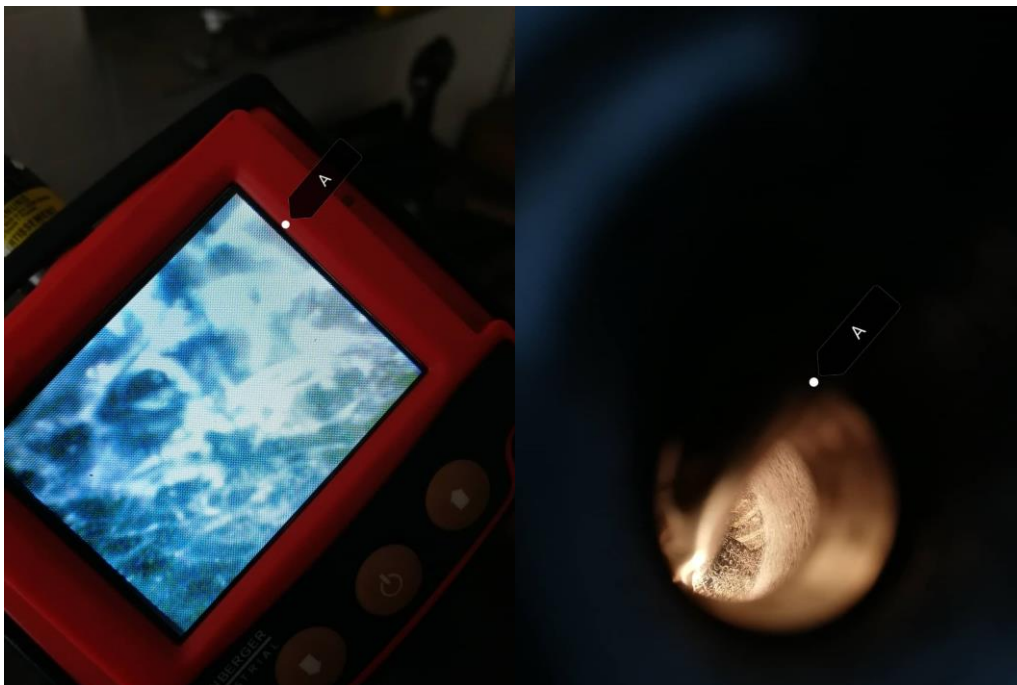
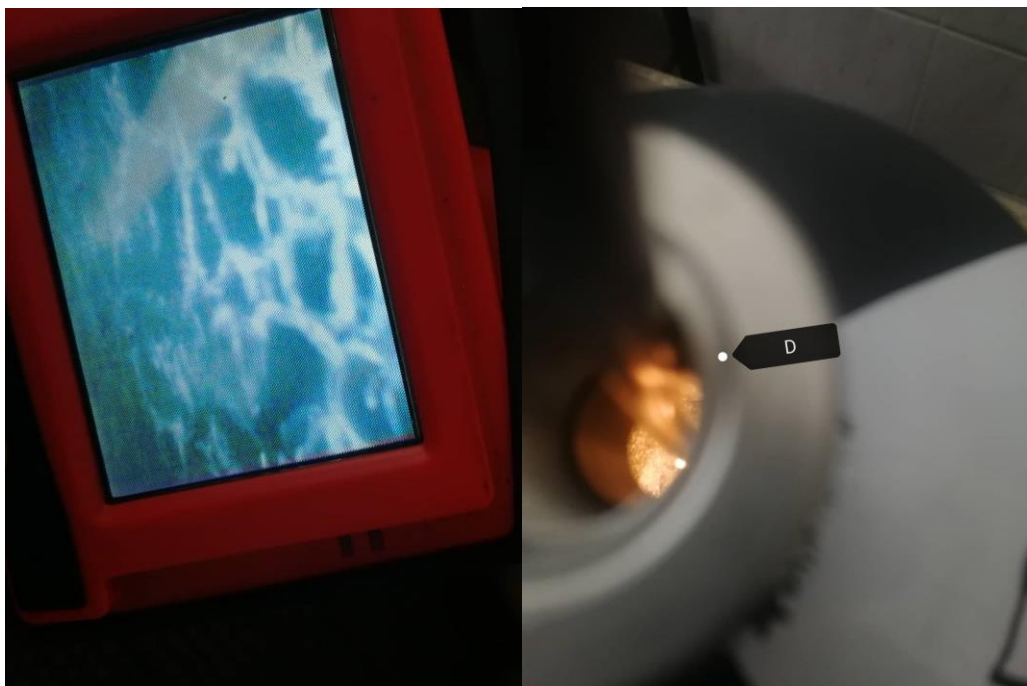
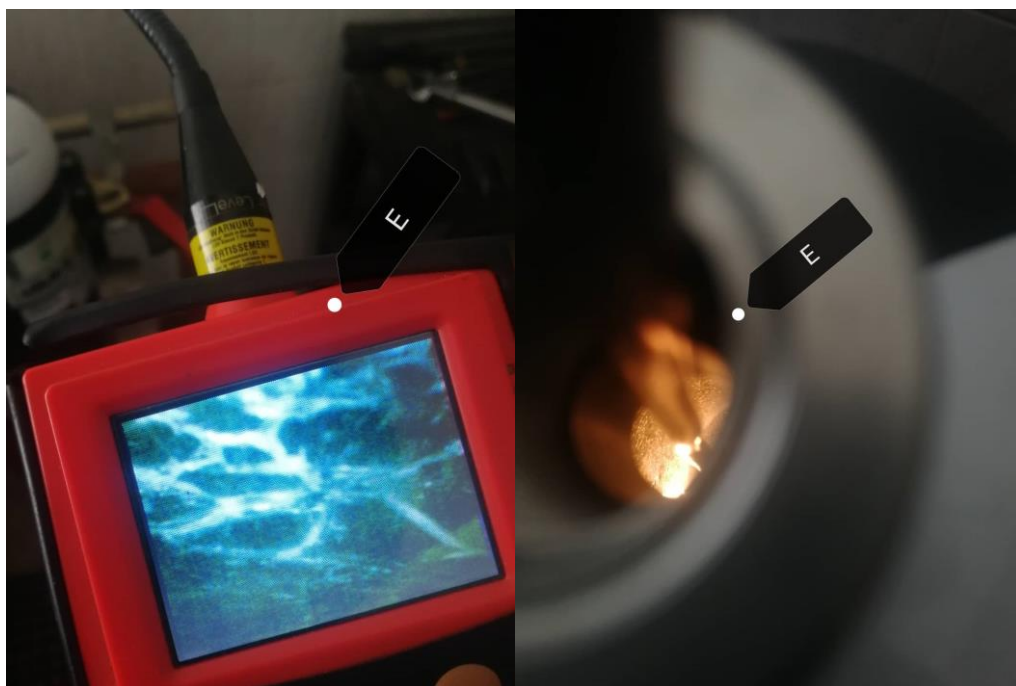
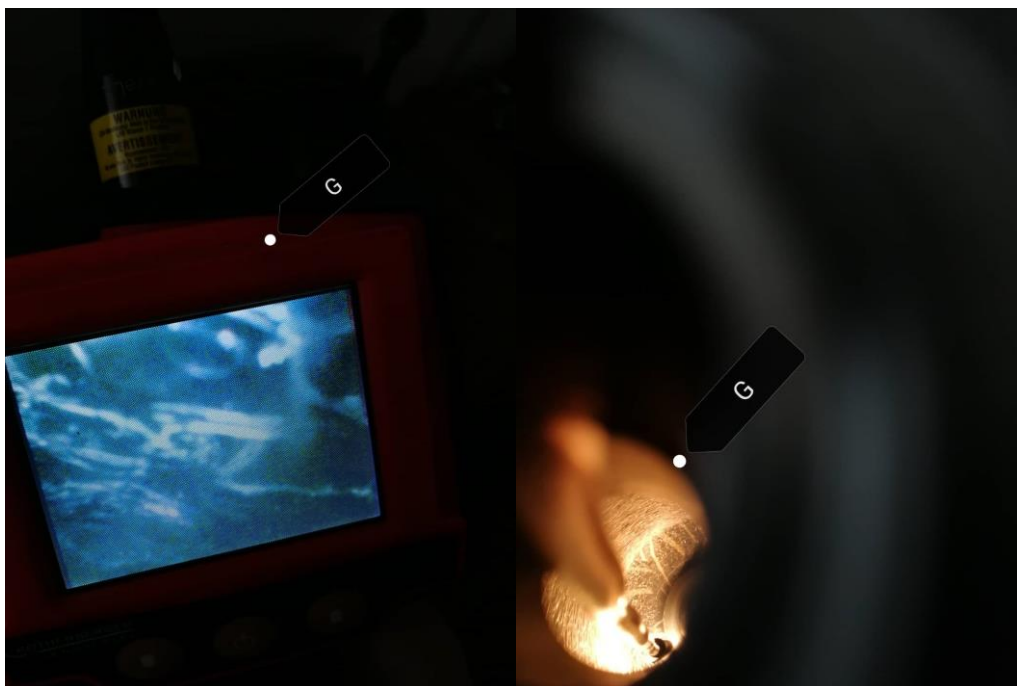
Na následujících snímcích jsou znázorněny linery před testy. Snímky byly pořízeny mobilním telefonem i endoskopickou kamerou. TL, které měly liner nepoškozený, nebyly fotografovány.

Z vizuálního pohledu měly některé TL již před testy liner poškozený (viz tab. č. 2). Toto poškození odpovídá vzhledově prasklinám, či zpuchýřovatení a je nejvíce zřetelné u nejstarších TL. Mladší TL nevykazovaly žádné poškození, nebo jen drobnější poškození.

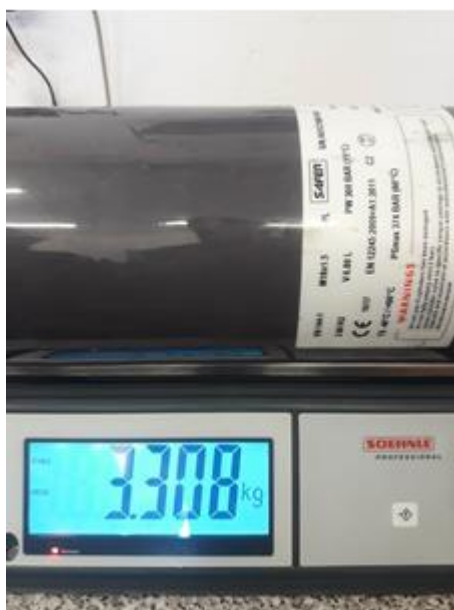
Obr. 8 Hmotnost lahve

TL byly před testy zváženy a byl porovnán rozdíl hmotnosti uvedené na štítku se skutečnou hmotností. Zde byl zaznamenán rozdíl u TL cca 0,5 kg. Navýšení hmotnosti patrně odpovídá hmotnosti ochranných vrchlíků na lahvích.

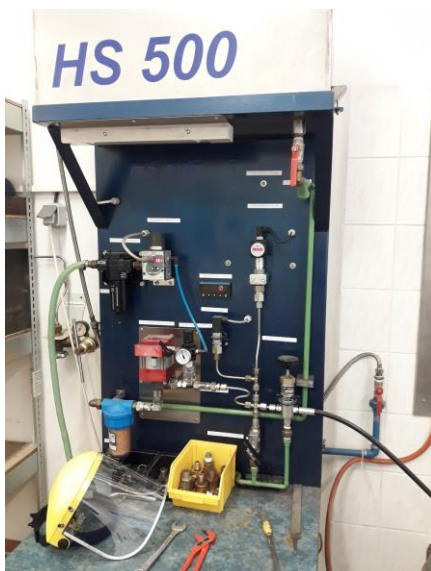
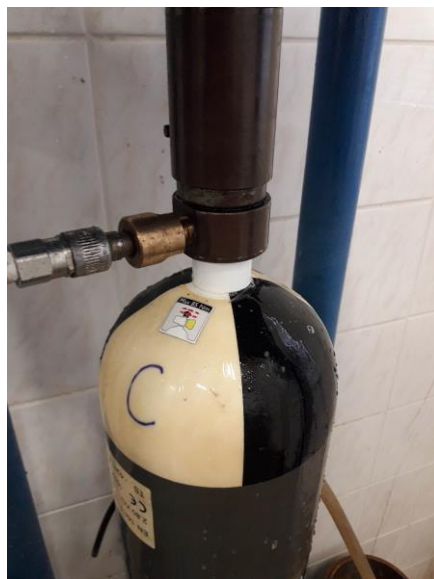
Obr. 19 a, b, měřicí zařízení a tlaková lahev „C“ v držáku lahví.

Tlakové zkoušky byly prováděny na zkušebním zařízení výrobce Meva, a.s. s označením HS 500. Samotné tlakování probíhá stlačováním vody čerpadlem až do zkušebního tlaku. Po zkoušce je nutné vodu z TL vylít a láhev vysušit. Sušení probíhalo standardně ve stojanu za pomoci proudu studeného vzduchu. Po testu byly TL znovu zváženy, přičemž nebyl pozorován prakticky žádný nárůst hmotnosti.

C – Při tlaku cca 135 bar vznikly okolo vrchlíku malé dírký a z TL tryskala voda (lze dokumentovat videozáznamem). Dále pak na zaoblených částech byly pozorovány velké bubliny plné vody, které po čase praskly a vytekly. Je třeba poznamenat, že TL byla použita k testům tepelné zátěže a byla nejvíce plněna na plnicí liště, tedy v rozporu s návodem výrobce. Jednalo se o TL SAFER.

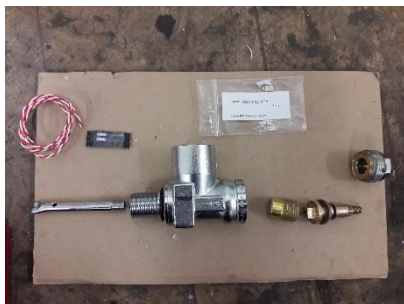
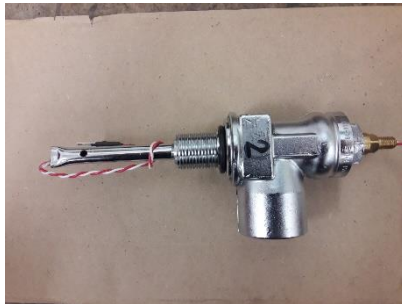
Obr. 9 a, b, c

K samotnému měření bylo nutné provést úpravy ventilu tak, aby bylo možné provádět měření v průběhu plnění a aby byla sestava těsná. Pro měření byly z důvodu dobré znalosti použity a upraveny ventily VTI. Konkrétní úprava je zobrazena na obr. 9 a, b, c.

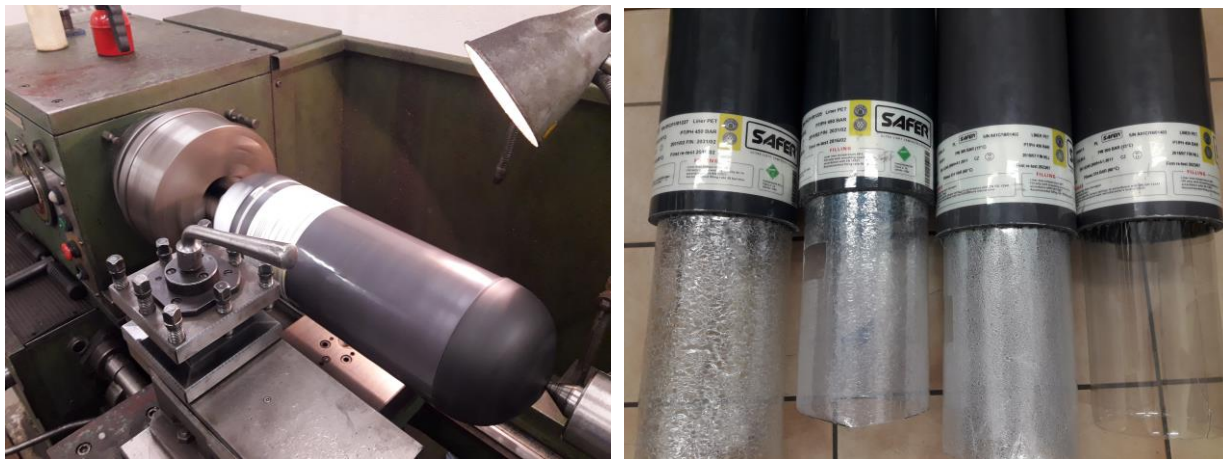
Pro potřeby dalších testů bylo nutné získat vzorky lineru, proto byly TL rozřezány na soustruhu pomocí nože tak, aby nedošlo k tepelnému namáhání ani lahve, ani lineru. Následně byl liner běžným ulamovacím nožem odřezán. Z takto získaného kusu lineru byly poté

- analýza na infračerveném spektrometru provedená na VŠCHT potvrdila, že v plastovém lineru dochází ke strukturním změnám a nerovnoměrné degradaci materiálu v čase,
- zkoumání rastrovací elektronovou mikroskopií provedené na TUL potvrdilo nehomogenity v materiálu lineru,

Obr. 18 a, b Řez lahví, jednotlivé lahve po vytažení lineru a odběru vzorků
