Hasičský záchranný sbor Zlínského kraje

Požár historické chaty Libušín na Pustevnách
3. 3. 2014

plk. Ing. Zdeněk Otrusina
HZS Zlínského kraje

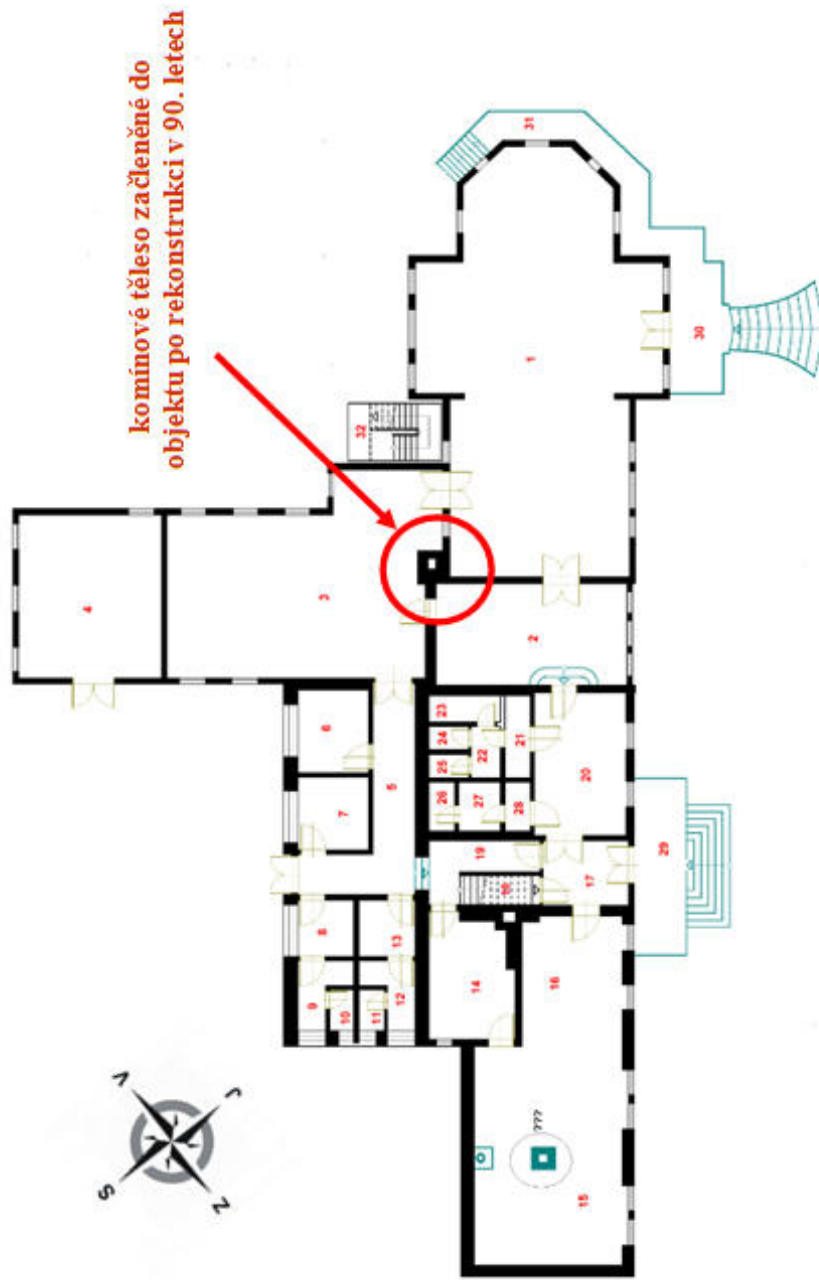
Obrázek č. 24: Půdorys 1.NP s kominovým tělesem začleněným do objektu

- 90. léta - Přístavba kuchyně – změna dispozice komínu
- 2007 – v rámci opravy havarijního stavu střechy a komínových těles provedeno vyvložkování
- 2008 – provedena přestavba kachlových kamen (změna způsobu vytápění)

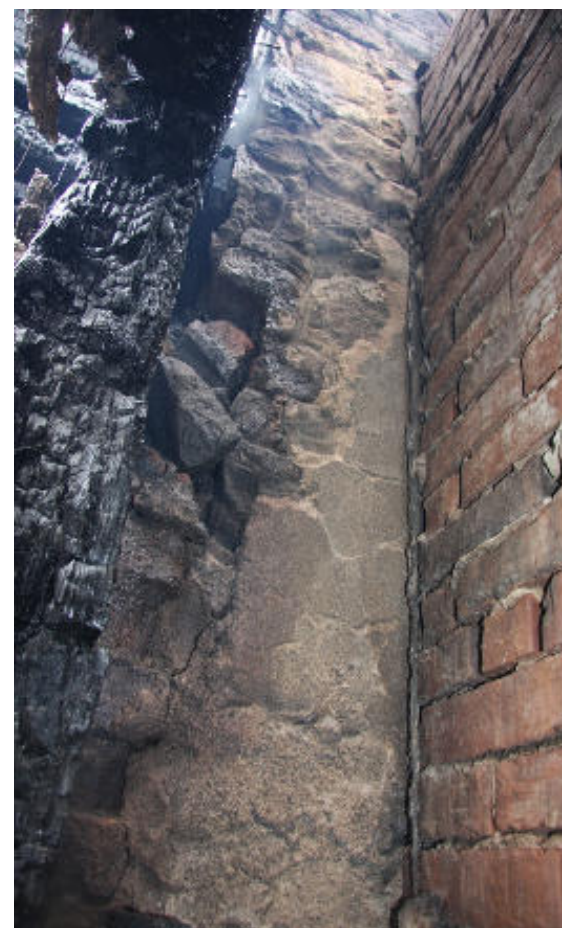
Obrázek 20 – Schéma způsobu provedení spíňové cesty od kachlových kamen. V komínovém pištli byl vybourán otvor pro osazení přípojovací tverovky pro komínovou vložku, kouřovod a pro vybrání sazí. Nedošlo k doždění komínového piště a z neizolovaného (ani jinak chráněného) kouřovodu vyzařovalo teplo do trámové stěny budovy, až došlo k samovznícení dřeva a následnému požáru

- Stavební úpravy provedeny bez řádného povolení
- Chybné provedení konstrukce kouřovodu
- Vystavení revizní zprávy
- Připojení spotřebiče na neoznačený komín
- Stav komínu neodpovídal dokladovanému čištění
