Vybrané  
požáry  
automobilů  
a technických  
zařízení

MINISTERSTVO VNITRA  
Generální ředitelství  
HASIČSKÉHO ZÁCHRANNÉHO SBORU  
ČESKÉ REPUBLIKY

Tato útlá kniha obsahuje soubor vyšetřovaných požárů vozidel, strojů a dalších zařízení, kde hrála hlavní roli technická závada jako příčina vzniku požáru. Jedná se o výběr případů s jednoznačnou příčinou vzniku požáru, které se staly v letech 2009 až 2015.

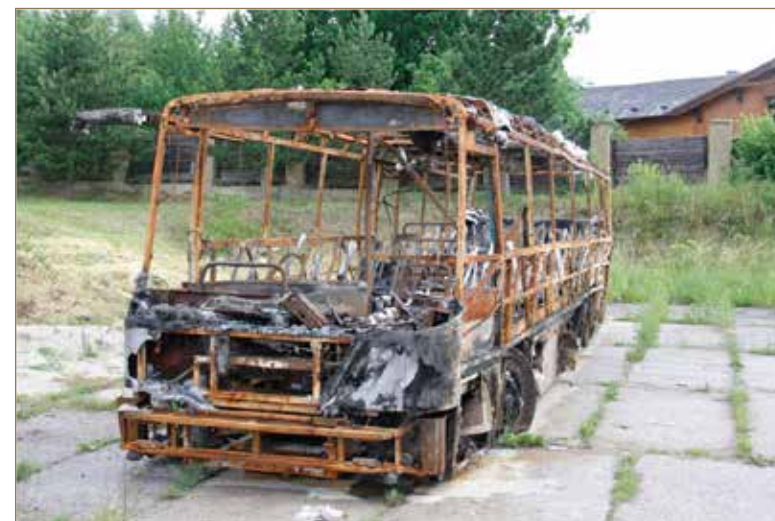
Po vzniku požáru v motorovém prostoru se požár šířil směrem k přední části autobusu. Přibližně po 10 minutách volného rozvoje požáru došlo ke zvýšení teploty v blízkosti tlakových lahví umístěných na střeše autobusu. Na zvýšení teploty zareagovaly tepelné pojistky, které byly součástí multifunkčních lahvových ventilů, čímž došlo k rychlému výronu plynu z tlakových lahví a jeho následnému odhoření.

Obr. č. 2: Pohled na autobus SOR, který byl zasažen požárem.

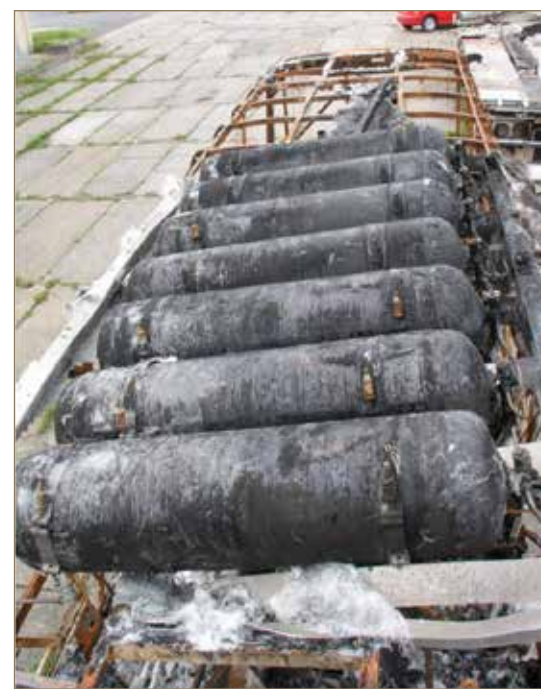
Obr. č. 3: Umístění tlakových nádob na střeše autobusu a jejich stav po požáru.

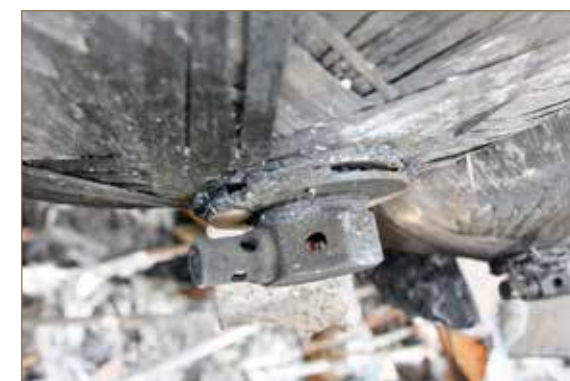
Obr. č. 4: Detailní pohled na ventil tlakové lahve po požáru (aktivace tepelné pojistky proběhla bez závad).

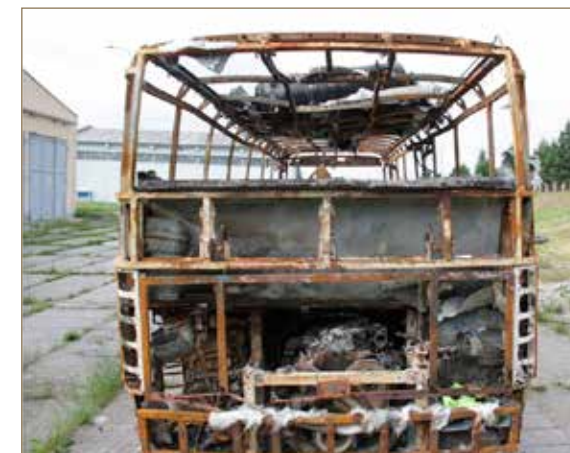
Během provozu vozidla došlo k poruše těsnosti olejové soustavy, která měla za následek vytékání oleje (pod tlakem) vně této soustavy. Únik oleje probíhal v motorovém prostoru, kde došlo ke kontaktu oleje s výfukovým potrubím zahřátým na provozní teplotu a tím byla způsobena jeho následná iniciace.

Obr. č. 5: Pohled na motorovou část autobusu.

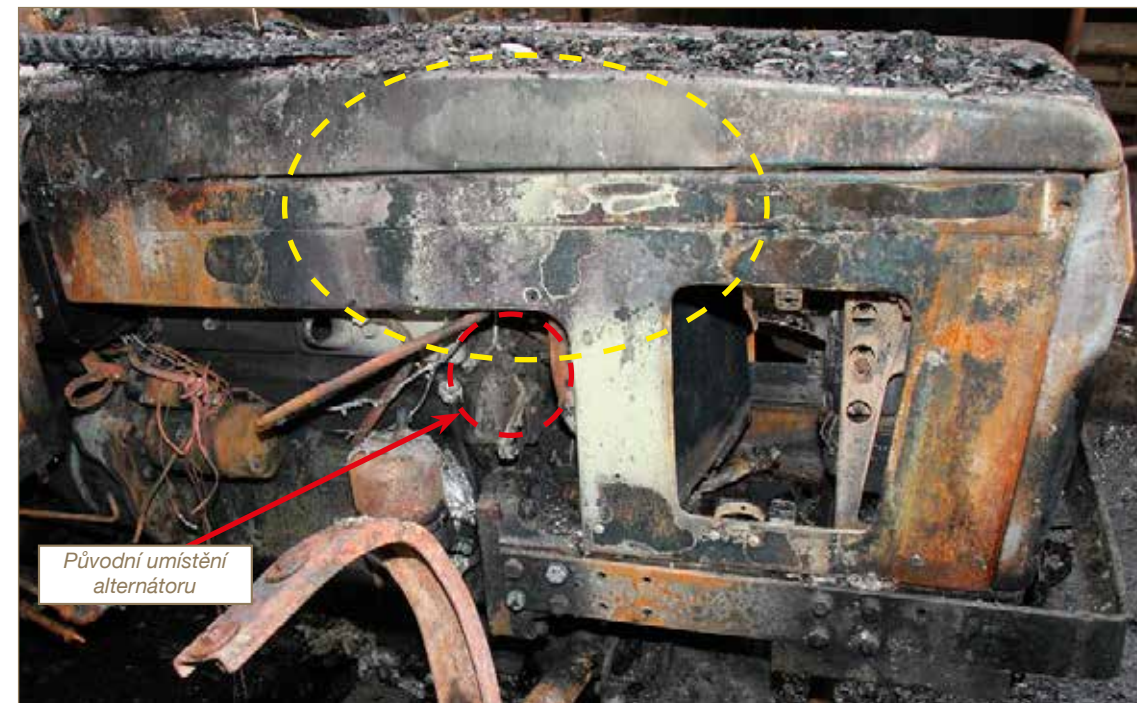
Požárem zasažený traktor byl v budově odchovny zvířat zaparkován již několik hodin před ohlášením požáru. Akumulátor byl i v klidovém režimu stále připojen k rozvodům elektroinstalace traktoru. Pravá strana krytu motoru (při pohledu ve směru jízdy) nesla znatelné lokální vyžhání. Jednalo se o stopy tepelného šíření požáru v jeho první fázi (viz obr. č. 2). Jediná součást, uvolněná z původního pevného úchyty v motorovém prostoru, (pomocí AI konstrukčního dílu) byl alternátor, nalezený pod místem jeho původního uchycení (viz obr. č. 2). AI plášť alternátoru jevil známky lokálního tepelného působení (viz obr. č. 3). Připojení alternátoru a startéru k akumulátoru bylo díky proudovým nárokům nejištěné pojistkami. Při průrazu diod v usměrňovači alternátoru došlo k přímému zkratu kladného potenciálu akumulátoru s rámem vozidla připojeným k zápornému potenciálu akumulátoru. Tepelné účinky zkratového proudu byly dostatečné ke vznícení okolních hořlavých součástí stroje.

Obr. č. 2: Pohled na stopy šíření požáru znatelné na pravé straně krytu motoru.

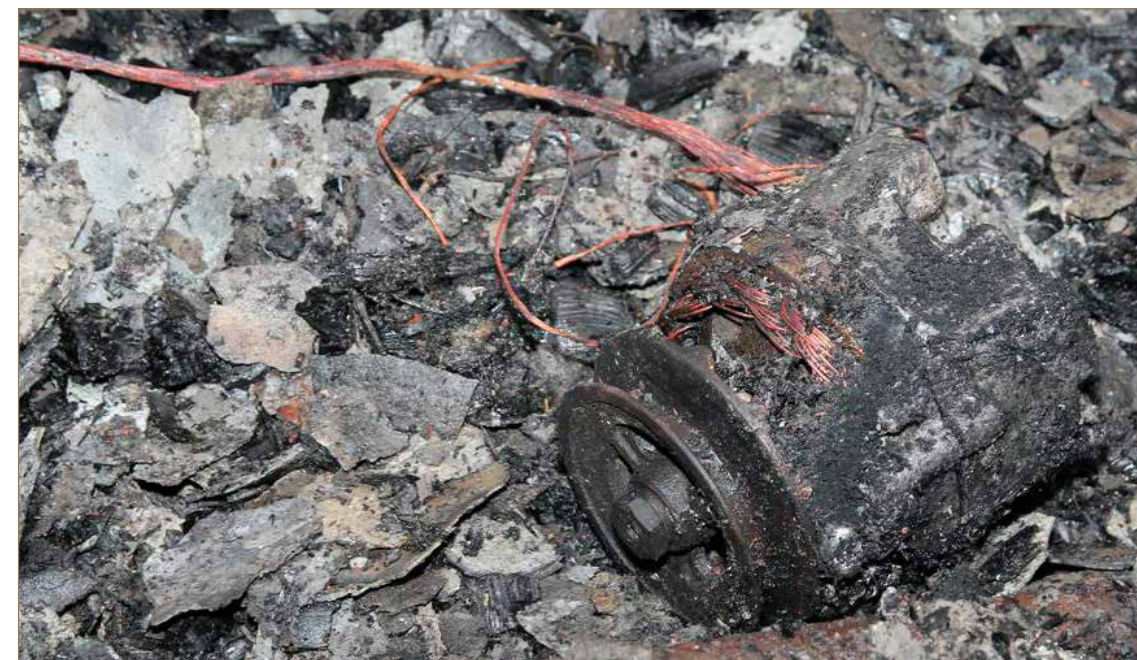
Obr. č. 3: Pohled na alternátor uvolněný z jeho původního uchycení.

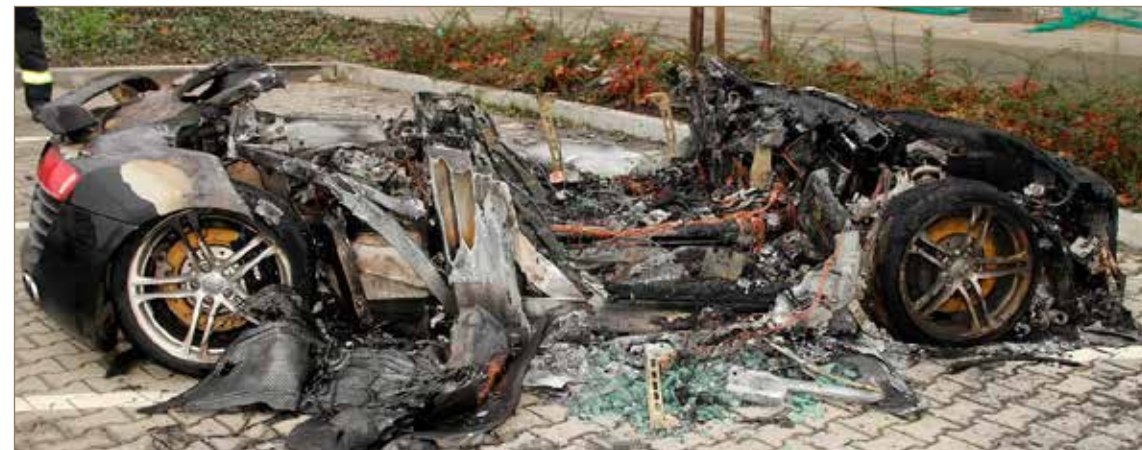
Obr. č. 2: Pohled na Audi R8 po požáru.

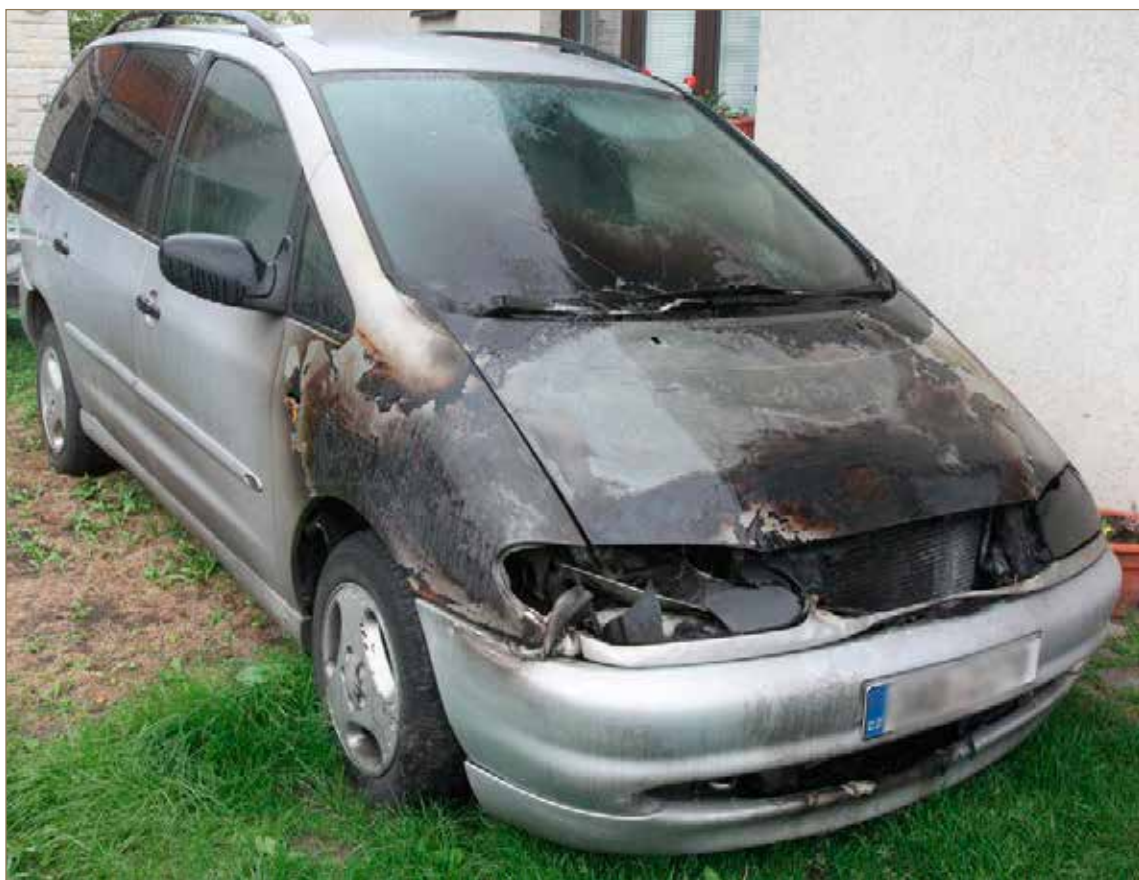
Požár osobního automobilu (viz obr. č. 1) vznikl v důsledku technické závady palivového systému LPG. Konkrétně se jednalo o únik paliva ze spoje palivového vedení a vstupní armatury filtru LPG (viz obr. č. 2 a 3). Uniklý plyn byl ve směsi se vzdušným kyslíkem iniciován povrchovou teplotou výfukového systému. Ohniskové markanty odhořívajícího plynu jasně směřují ke spoji palivového systému LPG se vstupní armaturou filtru, viz obr. č. 2 a 3.

Obr. č. 1: Pohled na požárem zasažené vozidlo.

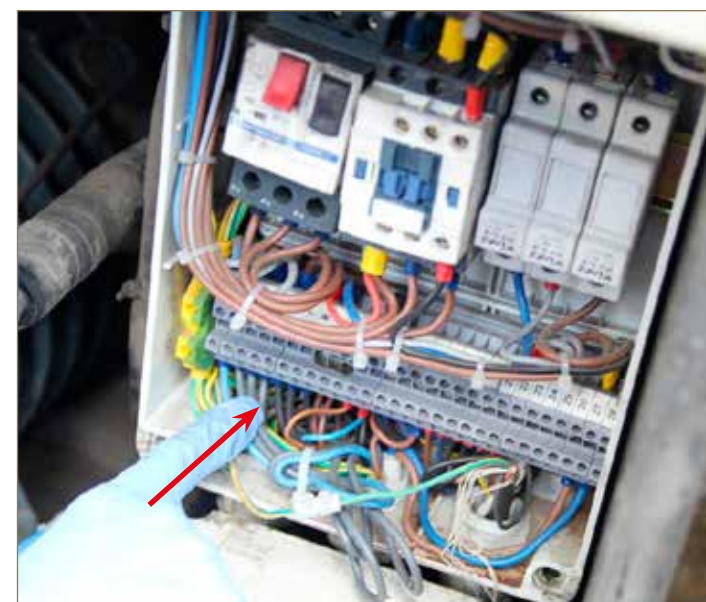
Obr. č. 3: Pohled na původní  
uspořádání svorek napájení,  
s vyznačením svorky, která má  
souvislost se vznikem požáru.

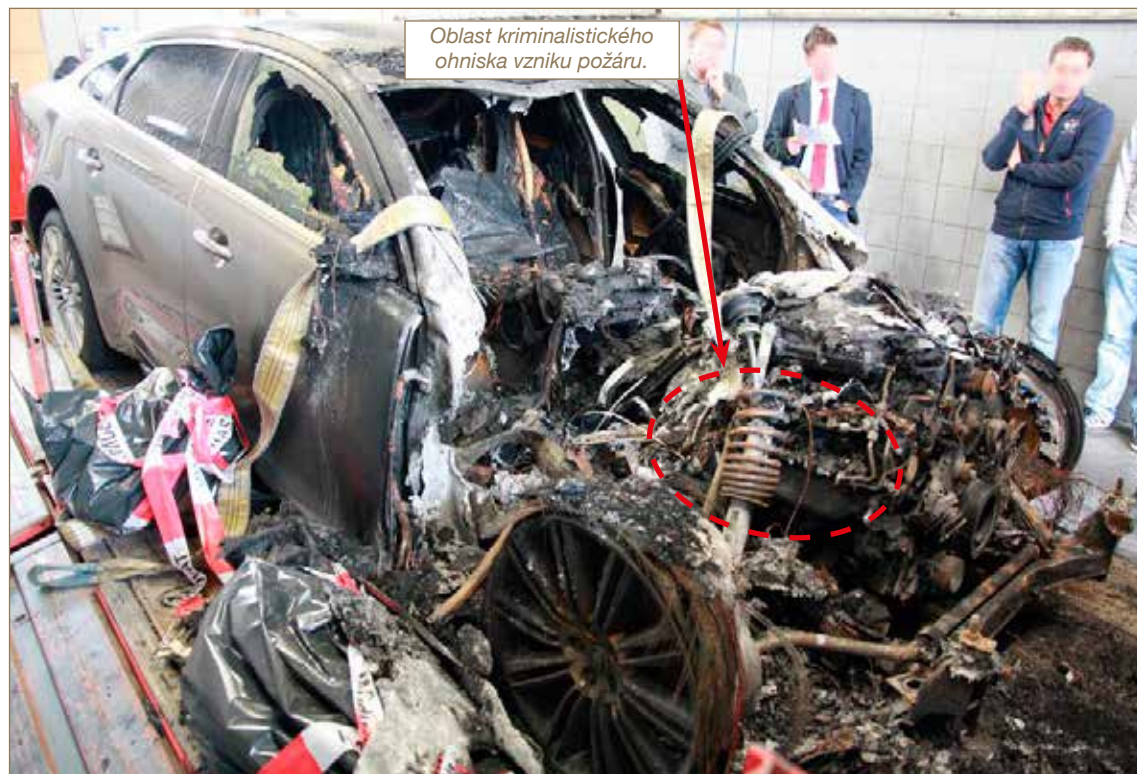
V oblasti uložení klikové hřídele a ojnic došlo k nepředpokládanému porušení mechanické pevnosti pohybujících se dílů, které svojí pohybovou energií prorazily plášť bloku motoru přímo pod pravým kolektorem výfukových plynů. Unikající rozžhavený motorový olej se při styku s kolektorem výfukových plynů, jehož teplota se u zahřátého motoru pohybuje v rozmezí 360 - 480 °C, začal ihned vypařovat a ve směsi se vzduchem vznikl hořlavý soubor. Tomu odpovídá i výpověď majitele vozidla, který v první chvíli po duté ráně, kterou zaznamenal při jízdě, zpozoroval oblak bílého kouře za vozidlem. Teplota povrchu výfukového kolektoru byla naprosto dostačující ke vznícení směsi olejových par se vzduchem (teplota vznícení nad 360 °C) a tím ke vzniku požáru. Požár se dále šířil na okolní hořlavé materiály motorového prostoru v těsném okolí.

Obr. č. 1: Pohled na umístění kriminalistického ohniska.

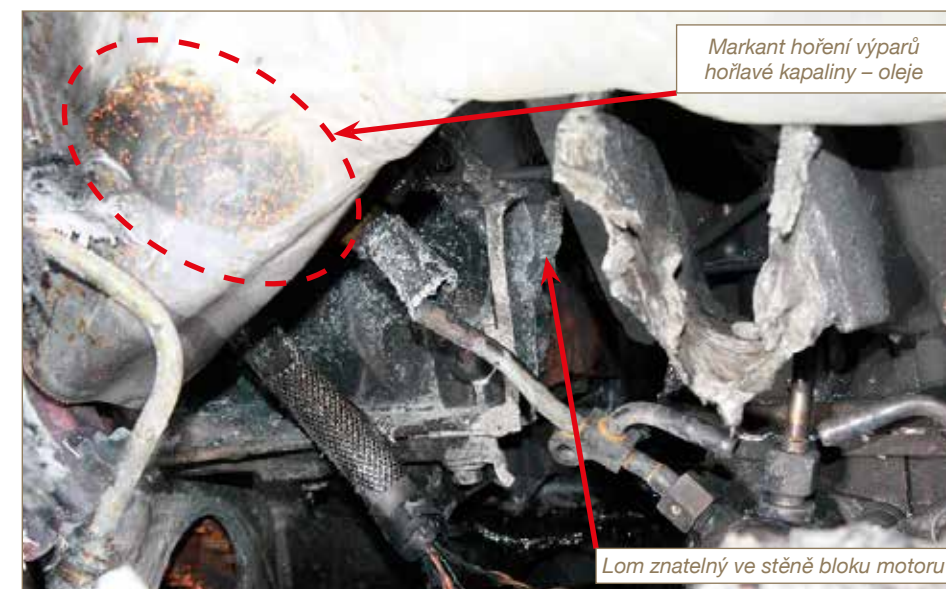
Obr. č. 3: Pohled na otvor v bloku motoru a kryt kolektoru výfukových plynů.

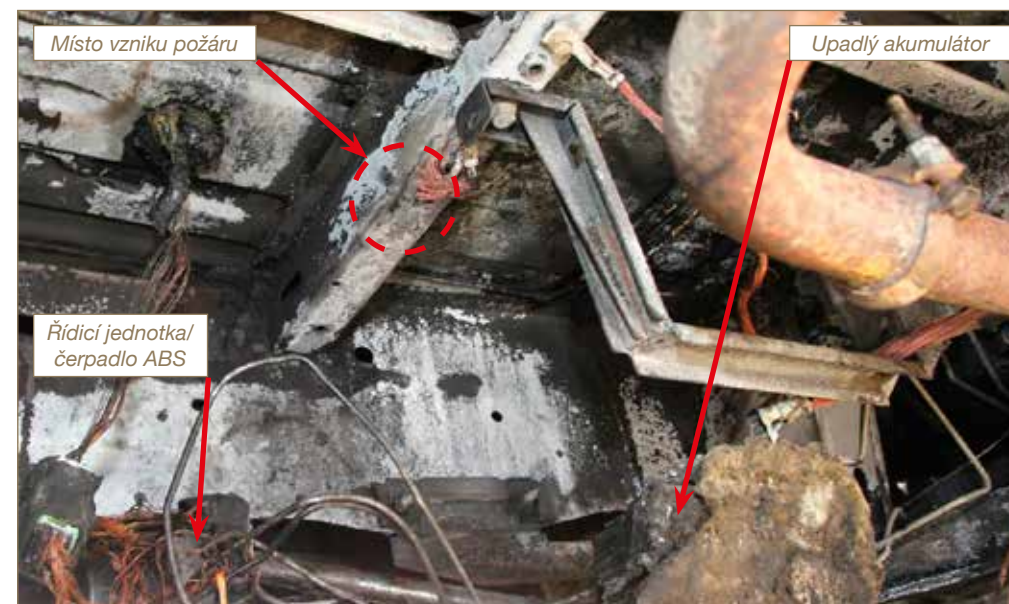
Na vysokoproudovém kabelu (dvoužilové Cu lano chráněné vysokoproudovou tavnou pojistkou – 2 x 50 až 100 A, které přivádí potenciál z kladného pólu akumulátoru k řídicí jednotce/čerpadlu ABS), došlo ke ztrátě dielektrických (elektricky-izolačních) vlastností PVC izolace vlivem mechanického poškození v místě průchodu záporného potenciálu skrz plastovou chráničku vodičů (viz obr. č. 2 a 3).

Obr. č. 2: Pohled na kriminalistické ohnisko požáru.

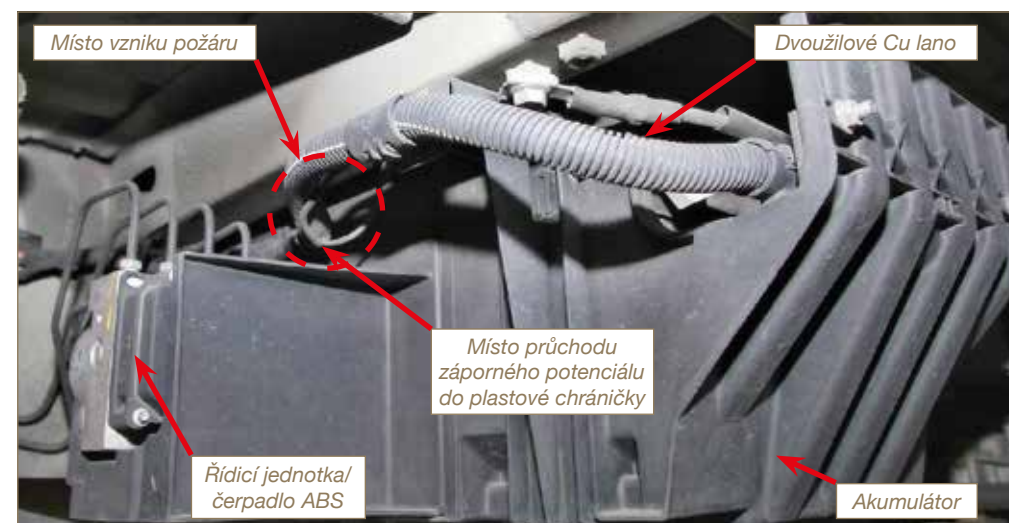
U zasažených kabelů došlo v namáhaném místě k elektrickému průrazu izolantu, který tak umožnil průchod svodového proudu mezi vodivými prvky se vzájemným elektrickým potenciálem. Vznikající dielektrické ztráty (tepelné ztráty) způsobovaly zahřívání izolačního PVC (nekvalitní tepelný vodič). Termické namáhání izolantu způsobovalo jeho tepelnou degradaci na vodivý uhlík, čímž se zvyšoval úhrn svodového proudu až na hodnotu zkratového proudu. Následný elektrický oblouk zapálil izolaci vodiče a okolní hořlavé materiály v ohnisku (izolace vodičů, plastová chránička atd., (viz obr. č. 3).

Obr. č. 3: Pohled na uložení kabeláže Renaultu Trafic a vyznačení místo vzniku požáru.

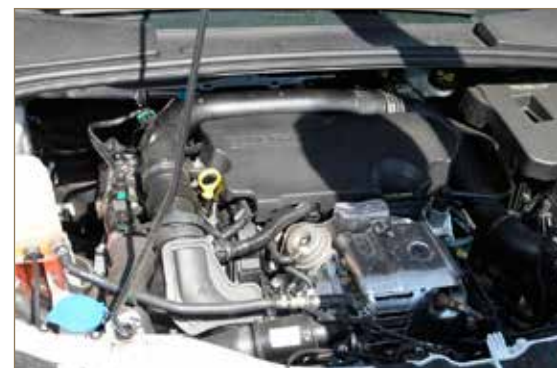
Obr. č. 4: Nepoškozený motorový prostor vozidla se shodným agregátem pro porovnání stavu před požárem.

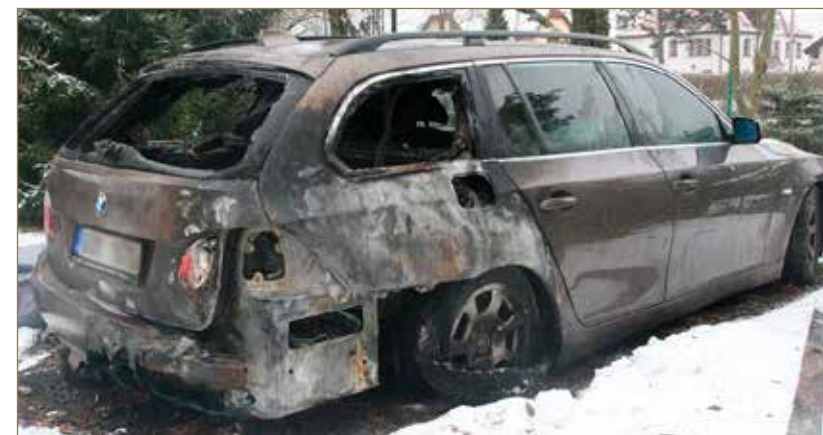
Obr. č. 1: Pohled na požárem zasažené vozidlo.

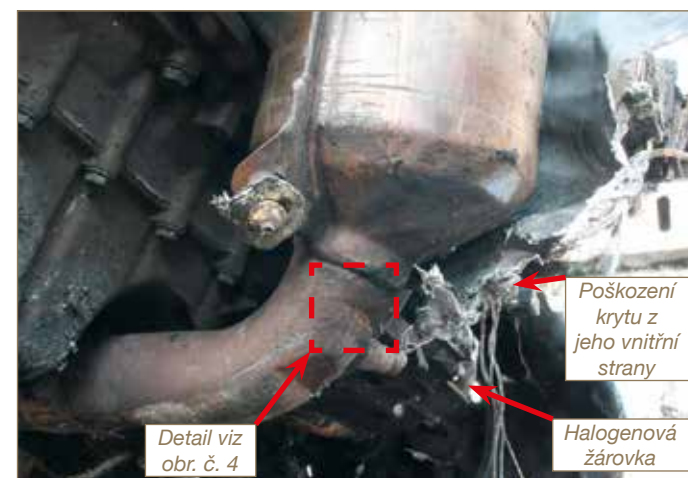
Požár vozidla Fiat Stilo vznikl v důsledku porušení těsnosti výfukového systému a následného úniku žhavých spalin do prostoru obsahující hořlavé materiály (přední část motorového prostoru, plasty). Daný závěr byl formulován především na základě vyhodnocení těchto informací:

Obr. č. 3: Pohled na spodní část filtru pevných částic.

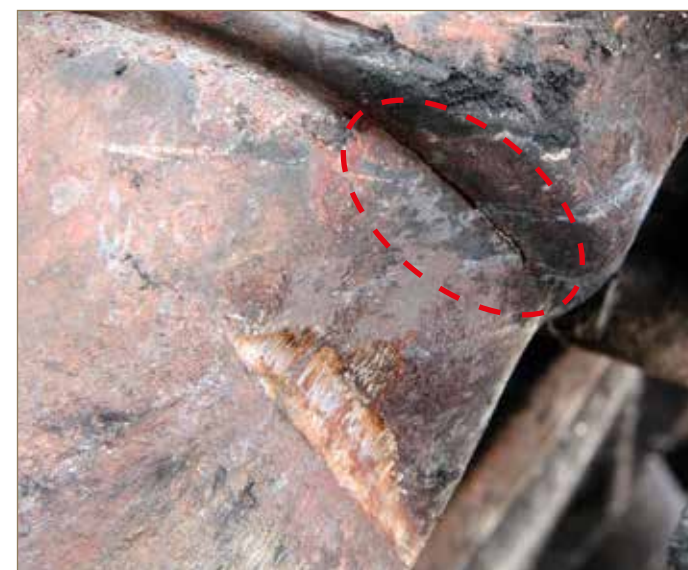
Obr. č. 4: Detailní pohled na prasklinu znatelnou na spojení filtru pevných částic s výfukovým vedením.

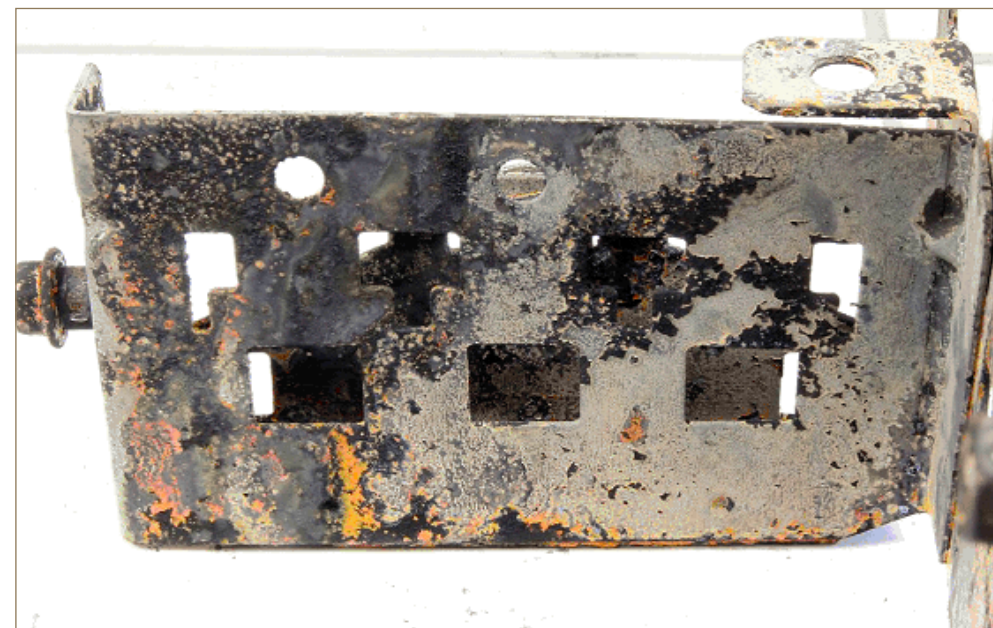
Jednalo se o dlouhodobé působení přechodového odporu na šroubové svorce napájení celého bloku žhavicího relé. Jouleovo teplo generované při průchodu vysokého proudu (žhavení svíček) cyklicky zhoršovalo kvalitu kontaktu (oxidace) a zároveň docházelo k tepelné degradaci okolních plastových komponent, viz obr. č. 1. Celý proces vyvrcholil rozžhavením šroubové svorky na teplotu vznícení degradovaného plastového materiálu, který tvořil plášť celku, čímž došlo k jeho zapálení a plamennému hoření, které rozšířilo požár na okolní součásti motorového prostoru.

Obr. č. 2: Na držáku od žhavicího relé je znatelné lokální vyžhání ocelového plechu.

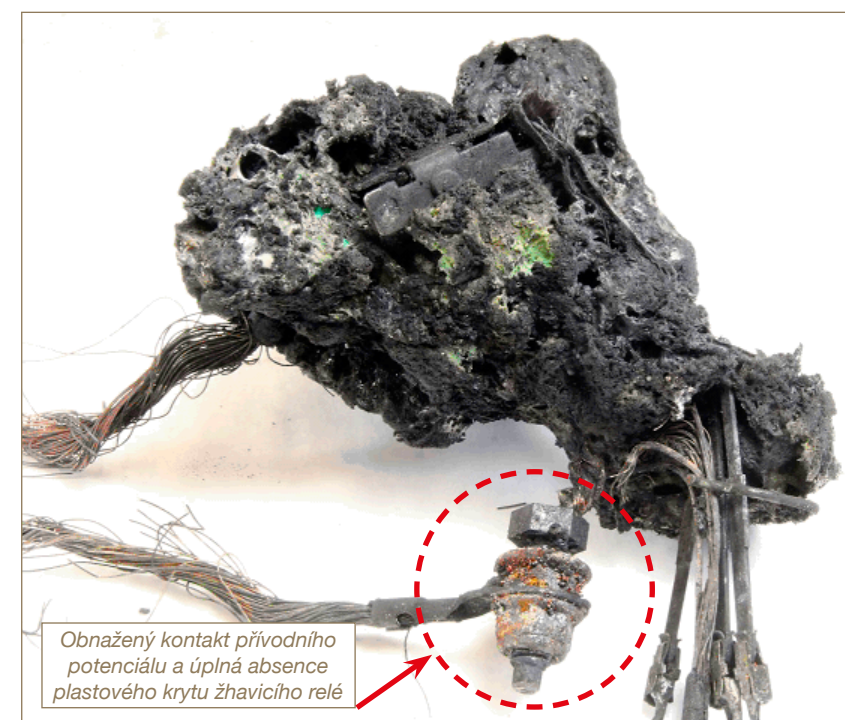
Obr. č. 3: Žhavicí relé má obnažený kontakt šroubové svorky přivodního potenciálu od akumulátoru do celého bloku žhavicího relé.

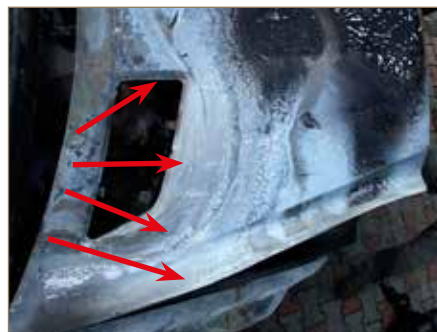
Na základě ohniskových markantů znatelných na karoserii vozidla, pravé přední pneumatice a podvozku bylo kriminalistické ohnisko vzniku požáru jednoznačně určeno v pravém předním podběhu. Po demontáži pravého předního kola bylo zřejmé, že zdroj tepelného působení byl umístěn v oblasti původního uložení řídicí jednotky. Kontrolou stavu podvozku bylo zjištěno, že pod vozidlem nedocházelo k tepelnému působení požáru. Z výsledku požárně technické expertízy odebraného vzorku bylo zřejmé, že zdroj primárního tepelného působení byl umístěn ve vnitřním prostoru zkoumané řídicí jednotky. Požár osobního automobilu byl způsoben tepelnými projevy technické závady elektrické disfunkce motorové řídicí jednotky umístěné v pravém předním podběhu předmětného automobilu.

Obr. č. 2: Pohled na ohniskové markanty znatelné na karoserii vozidla s vyznačením směru šíření tepelné energie.

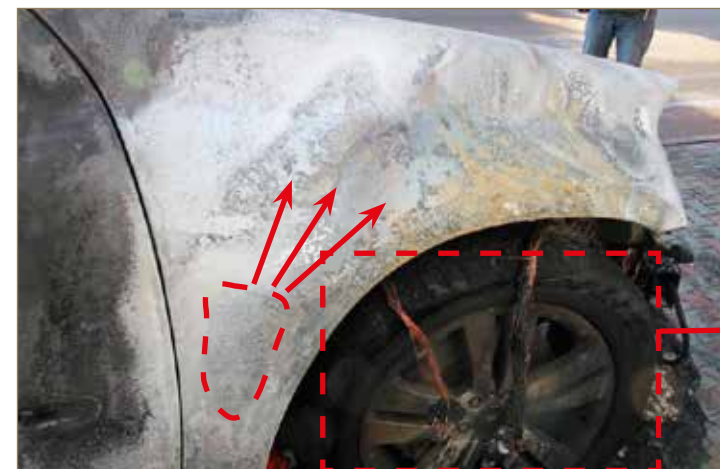
Obr. č. 3: Pohled na ohniskové markanty znatelné na blatníku vozidla.

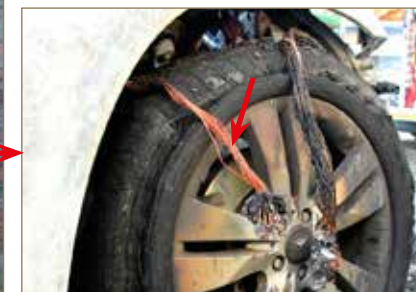
Obr. č. 4: Pohled na elektroinstalaci, která byla podrobena zkoumání.

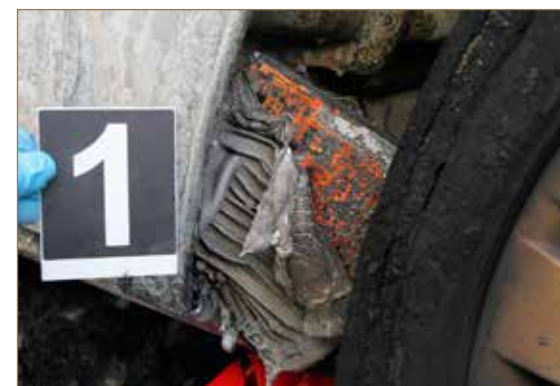
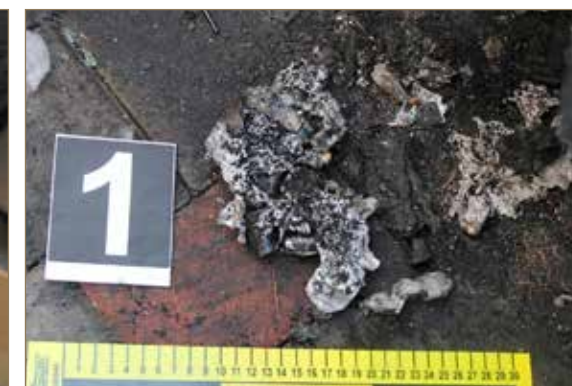
Obr. č. 4 a 5: Pohled na součásti zkoumaného vzorku (vlevo jednotka, vpravo fragmenty nalezené pod vypadlou jednotkou).

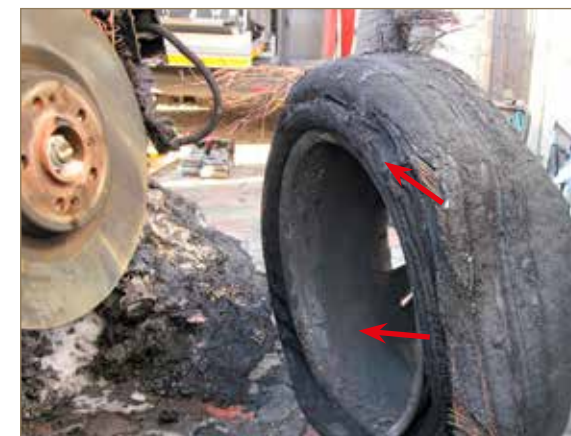
Obr. č. 6: Pohled na pravou přední pneumatiku po demontáži kola, které bylo ponecháno v jeho původní poloze.

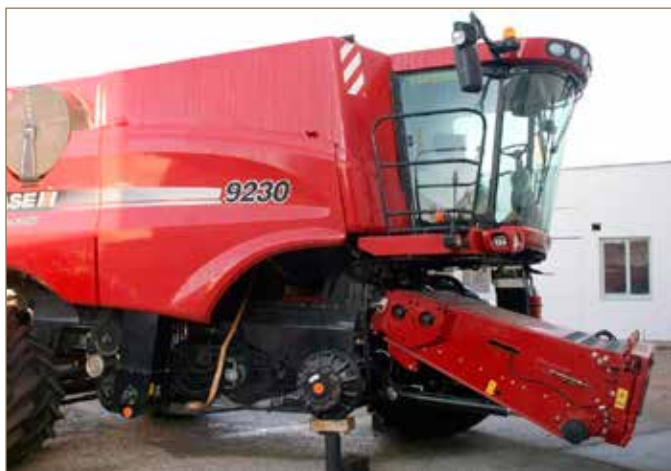
Obr. č. 2: Nepoškozený stroj shodné konstrukce.

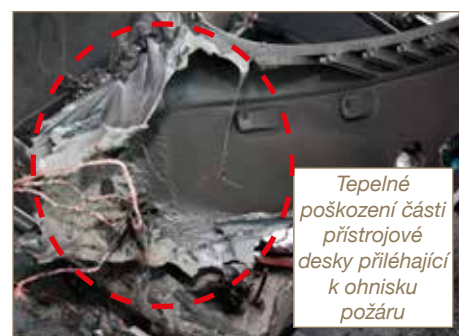
Obr. č. 2: Část přístrojové desky.

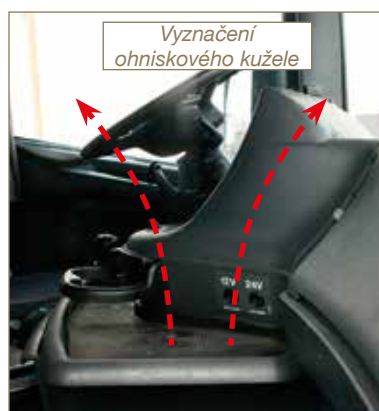
Obr. č. 3: Vyznačení ohniskového kužele na nepoškozeném vozidle stejného typu.

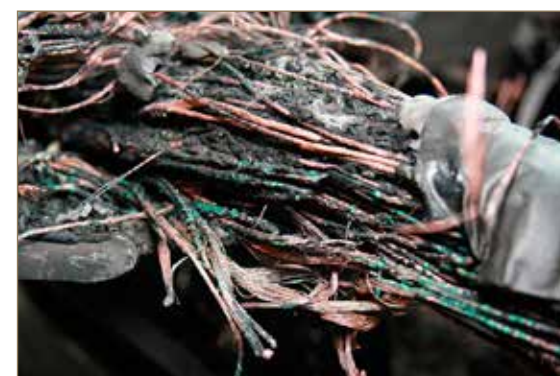
Příčinou vzniku požáru byla technická závada na elektroinstalaci v prostoru automobilových zásuvek. Bylo zjištěno, že napájecí vodiče k přídatným zařízením byly vedeny skrze přístrojovou desku, přičemž mohlo dojít k mechanickému namáhání (přiskřípnutí) izolace kabelu, který tvořily vodiče ve vzájemném elektrickém potenciálem (akumulátor vozidla). U mechanicky namáhaného kabelu (tlak) se významně snižovaly izolační vlastnosti. Postupně se vytvořily podmínky pro průraz dielektrika vlivem ionizačních procesů. Elektrickým průrazem vznikl v poškozené části izolace vodivý kanál, kterým procházel svodový proud emitující tepelnou energii. Termickým rozkladem plastu izolace vznikl elektricky vodivý uhlík, jenž postupně umožnil nárůst proudu do vzniku zkratu. Díky malému průřezu vůči předřazenému jističi se překročením proudové hustoty chovalo Cu-slaněné jádro vodiče od místa průrazu směrem ke zdroji jako topné těleso s dostatečným potenciálem pro iniciaci hoření okolních materiálů.

Obr. č. 7: Porušení vodičů vedených v kabelovém svazku místem kriminalistického ohniska.

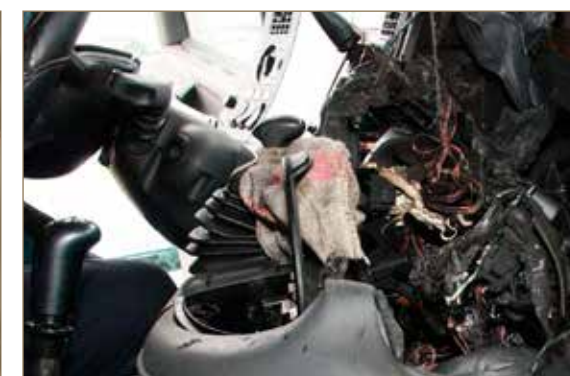
Obr. č. 8 a č. 9: Stav přístrojové desky před zahájením vyšetřování.

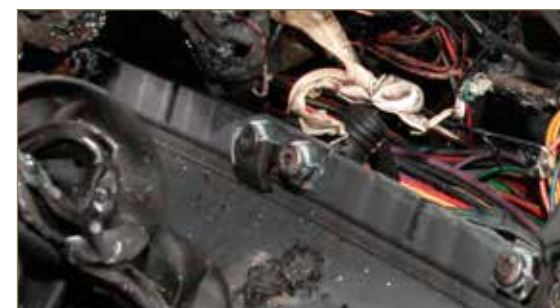
Obr. č. 10: Detail šroubových spojů.

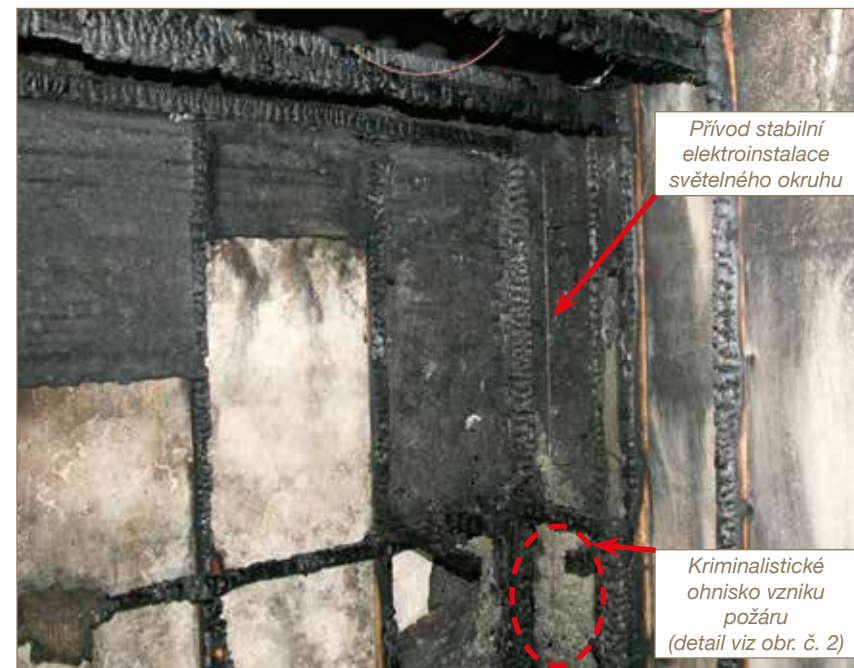
Obr. č. 1: Pohled na umístění kriminalistického ohniska v místnosti.

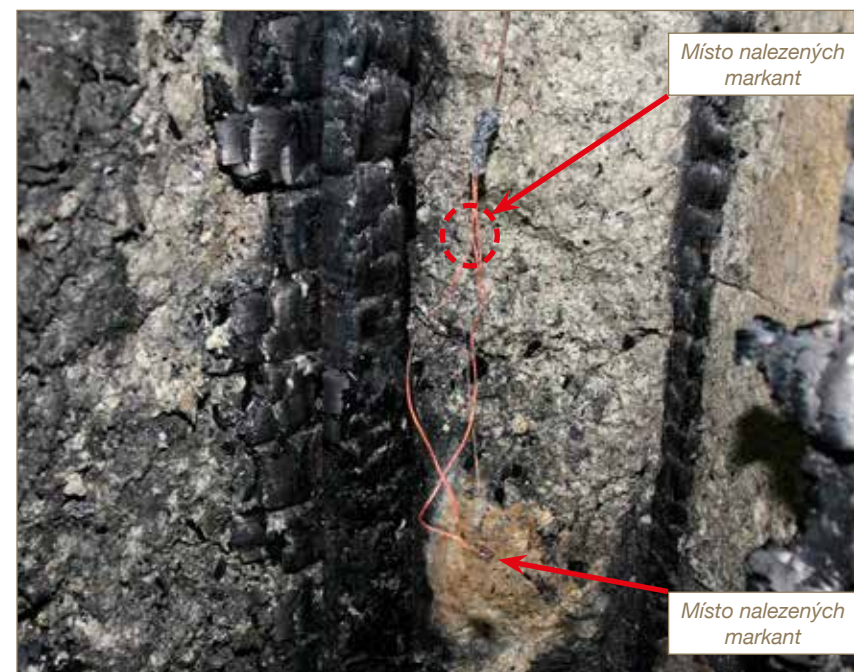
5. Přibližně 20 cm před svorkovnicí zářivkového tělesa byly na plných jádrech Cu vodičů stabilní elektroinstalace světelného okruhu nalezeny markanty působení elektrická disfunkce.

6. V místě nalezených markant, docházelo k mechanickému působení na vodič, resp. na místo průchodu vodiče konstrukcí dřevěného schodu umístěného v místnosti sauny.

Obr. č. 2: Pohled na napájení osvětlení sauny s vyznačením místa nalezených markant.

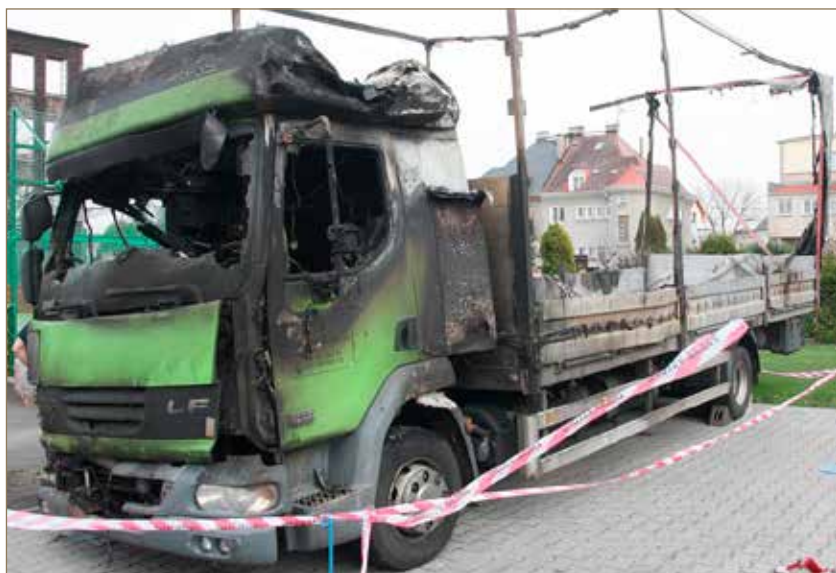
Obr. č. 1: Pohled na požárem zasažené vozidlo.

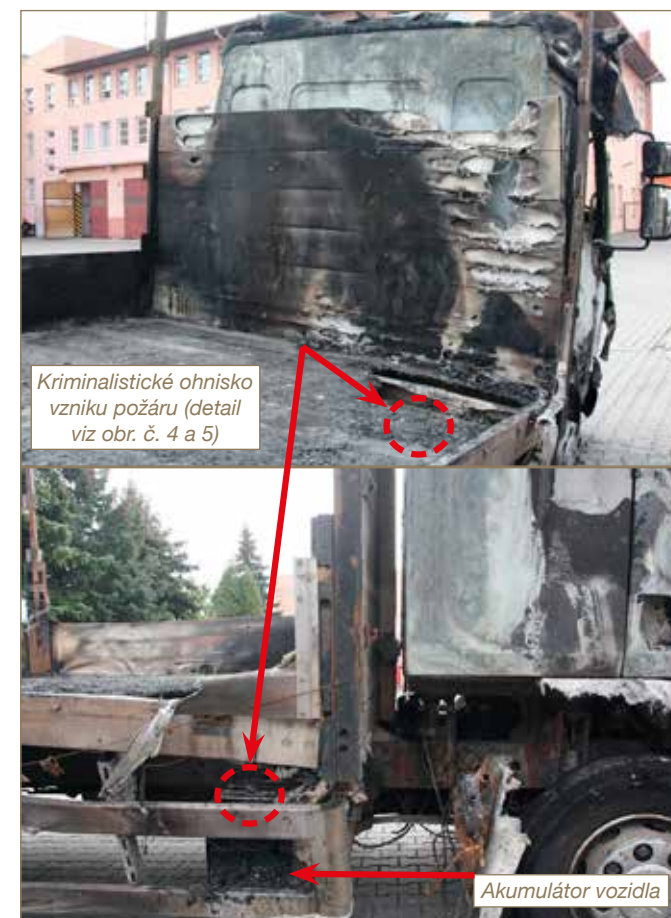
1. Ohraničená oblast vysokého tepelného namáhání hořlavých i nehořlavých částí se jeví v místě uložení akumulátoru vozidla (viz obr. č. 2).
2. Kriminologické ohnisko vzniku požáru bylo jednoznačně určeno v místě svorky odpínače akumulátoru umístěného na nosném rámu vozidla za akumulátorem (viz obr. č. 2).
3. Dřevěné desky tvořící podlahu korby vozidla nesly vyšší stupeň tepelné degradace ze spodní strany korby.
4. Po demontáži odpínače byla zjištěna degradace plastového obalu odpínače, jejíž zdroj se nacházel v místě vstupní svorky.
5. Na vstupní svorce odpojovače byly nalezeny markanty působení zkratového proudu mezi svorkou a ocelovým rámem odpojovače (viz obr. č. 3).

Kriminologické ohnisko vzniku požáru (detail viz obr. č. 4 a 5)

Akumulátor vozidla

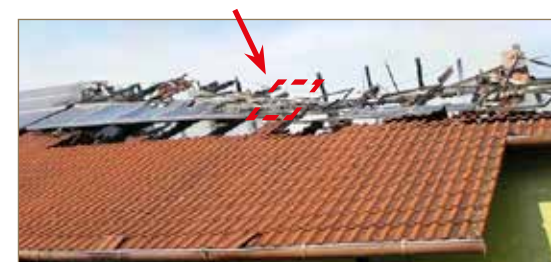
Obr. č. 2: Detail a náčrt obrysu původní pozice FV panelu, který svou vadou způsobil iniciaci požáru.

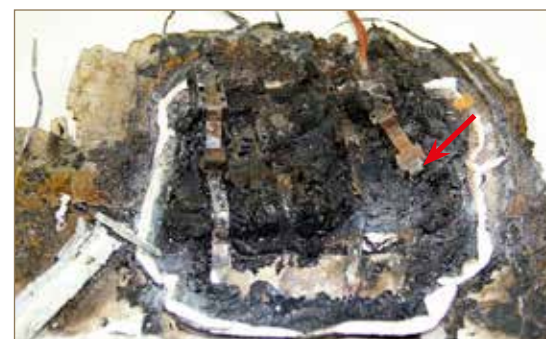
Při aktivním provozu technologie pak vyvolal průchod proudu skrze přechodové rozhraní spoje emise Jouleova tepla, které svým úhrnem převyšovalo množství odváděného tepla boxem v čase (chlazení). Logickým vyústěním procesu byl vzrůst interní teploty zejména pak ohřev kontaktních segmentů, mající katalytický účinek na korozivní procesy a vznik oxidových vrstev na povrchu zasažených fragmentů (řádově nižší elektrická vodivost oxidů vyústila úměrným zvýšením přechodového odporu). Situace tak gradovala zapálením elektrického oblouku na předmětném kontaktu. Hořící elektrický oblouk s teplotou vyšší než 3 500 °C následně inicioval hoření plastových konstrukčních součástí panelu, ze kterých se požár rozšířil na dřevěnou střešní konstrukci.

Obr. č. 3: ZJHR box, kde nekvalitní spojení bez zajišťovací pérové svorky mezi zápornou svorkou a propojkou sběrnice způsobilo vznik požáru.

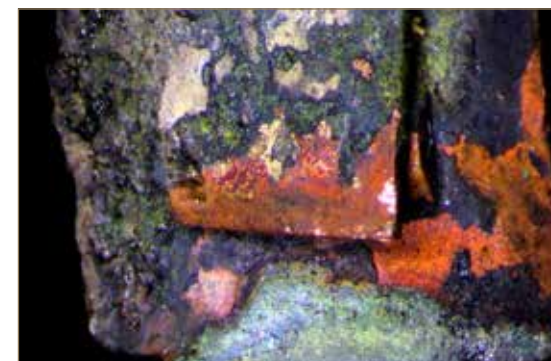
Obr. č. 7: Mikroskopický detail předmětného kontaktu, jehož styčné plochy jsou vlivem elektrického oblouku zataveny.

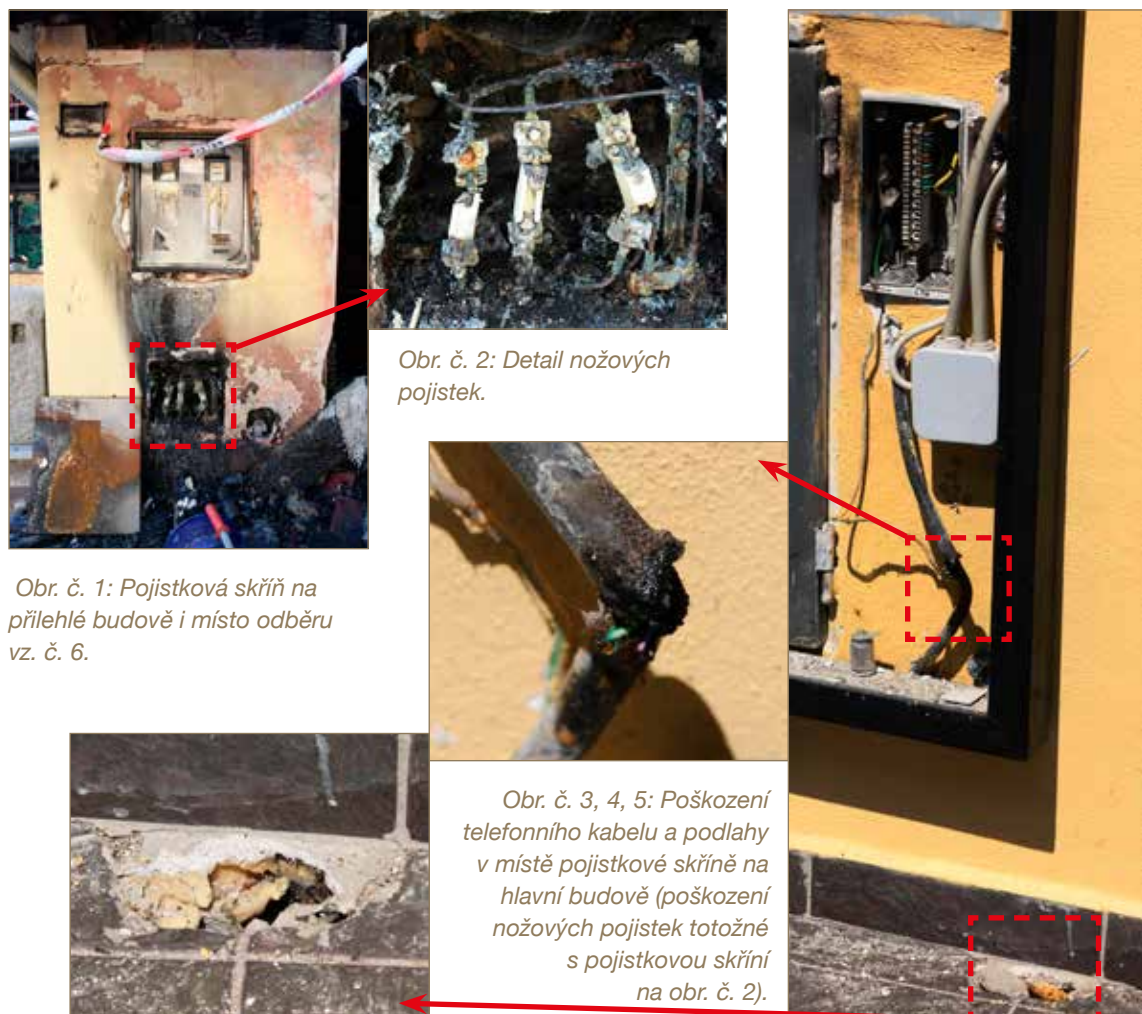
Obr. č. 1: Pojistková skříň na přilehlé budově i místo odběru vz. č. 6.

Obr. č. 2: Detail nožových pojistek.

Obr. č. 3, 4, 5: Poškození telefonního kabelu a podlahy v místě pojistkové skříně na hlavní budově (poškození nožových pojistek totožné s pojistkovou skříní na obr. č. 2).

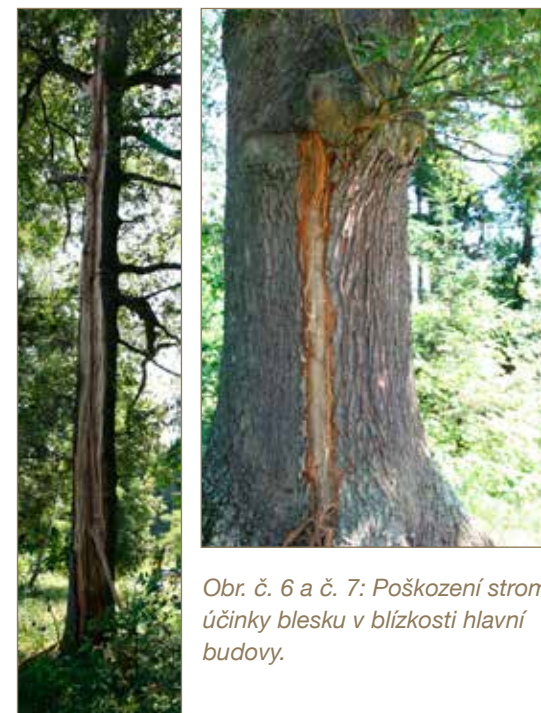
Obr. č. 6 a č. 7: Poškození stromů účinky blesku v blízkosti hlavní budovy.

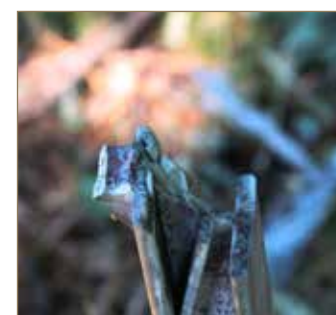
Obr. č. 9: Plastový držák na elektrický ohradník poškozený účinkem blesku (patrné natavení plastu).

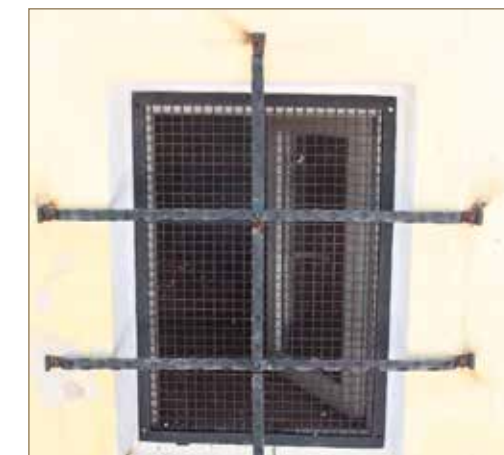
Obr. č. 10: Účinky blesku na uchycení mříže.

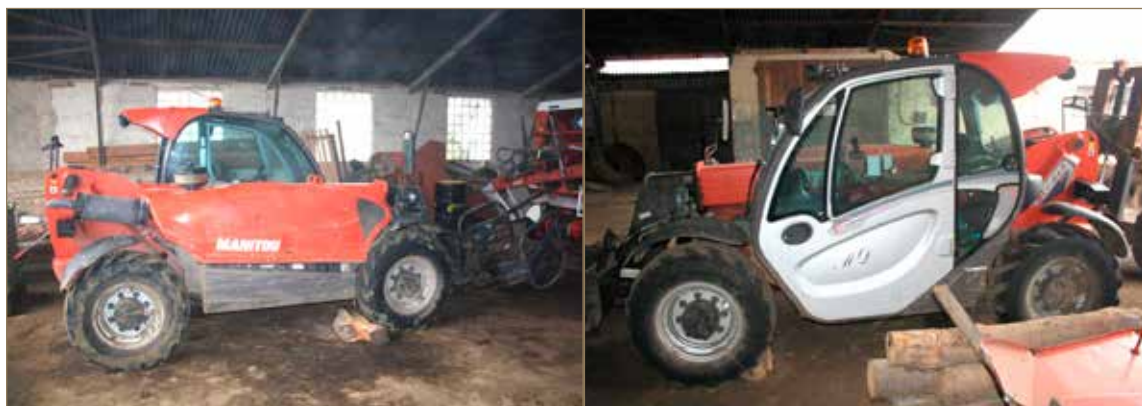
Požár byl způsoben tepelným působením elektrického proudu při vodivém spojení svazku vodičů (potenciál AKU + 12 V) a kovového rámu/kostry manipulátoru. Toto galvanické spojení vyvolalo vznik svodového proudu s postupným nárůstem na hodnotu zkratového, který způsoboval transformaci elektrické energie v tepelnou, jež byla primárním iniciačním zdrojem požáru.

Obr. č. 1 a č. 2: Boční pohledy na manipulátor.

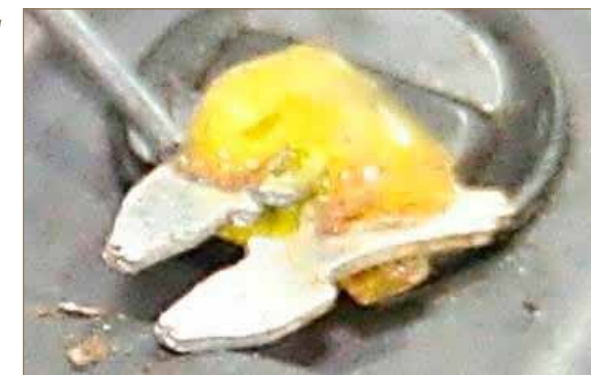
Obr. č. 5: Pohled na roztavenou nožovou tavnou pojistku.

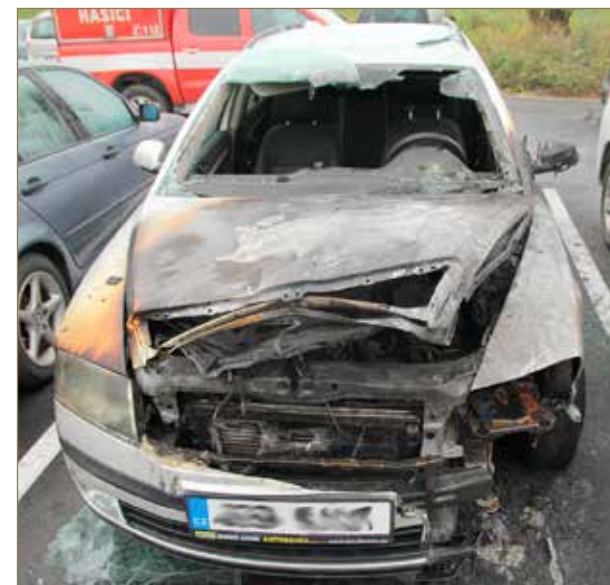
Požár osobního automobilu (viz obr. č. 1) vznikl v důsledku ztráty dielektrických vlastností izolace vodiče napájecího ventilátor chladiče motoru umístěný v přední části motorového prostoru (popis z pohledu ve směru jízdy). Konkrétně se jednalo o tepelné účinky svodového až zkratového proudu vzniklého mezi kladným vodičem napájecím ventilátor chladiče motoru a vodičem připojeným k zápornému pólu akumulátoru.

Obr. č. 1: Pohled na požárem zasažené vozidlo.

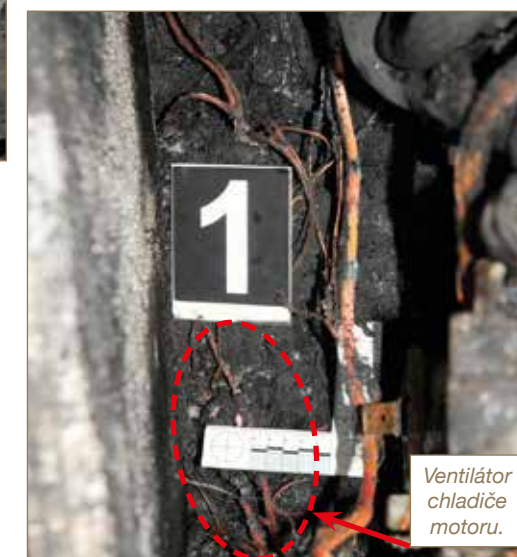
1. Ohraničená oblast zdroje vysokého tepelného namáhání hořlavých i nehořlavých částí se jevila v levé přední části motorového prostoru.
2. Prohlídkou stavu elektroinstalace vozidla mající potenciál v klidovém stavu způsobit požár, byly zjištěny markanty lokálního tepelného napájení na vodičích napájecích ventilátor chladiče motoru (viz obr. č. 3 a 4).

Obr. č. 3: Pohled na napájení ventilátoru, které bylo označeno jako stopa č. 1.

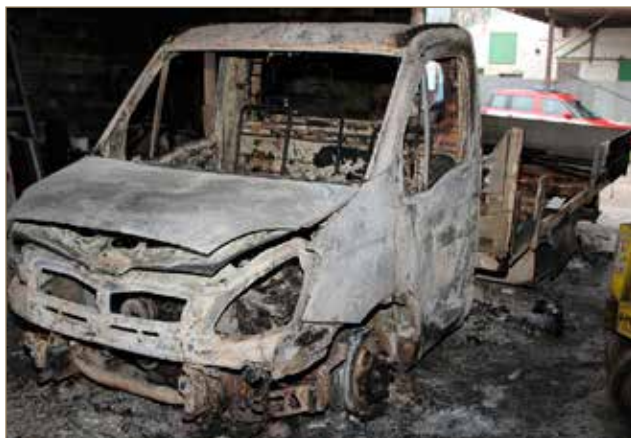
Požár nákladního automobilu (viz obr. č. 1) vznikl v důsledku ztráty dielektrických vlastností izolace vodiče napájecího jisticí a spínací prvky umístěné v kabině vozidla, konkrétně v prostoru levé části přístrojové desky pod volantem (popis z pohledu do směru jízdy). Konkrétně se jednalo o zkrat vzniklý mezi vodičem vedoucím od kladného pólu akumulátoru a vodičem spojeným s ocelovým rámem vozidla. Ke zkratu došlo v těsné blízkosti bloku jisticích a spínacích prvků.

Obr. č. 1: Pohled na požárem zasažené vozidlo.

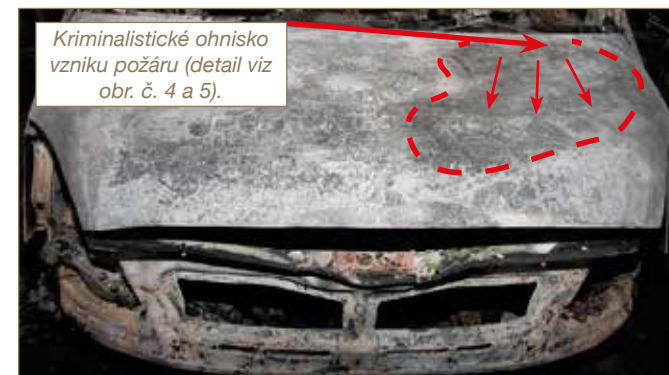
2. Elektroinstalace umístěná v motorovém prostoru byla beze stop po působení poruchových jevů.
3. Ohniskové markanty zřetelné na přední kapotě vozidla jednoznačně ukazovaly na umístění zdroje a směru šíření tepelného působení (viz obr. č. 2).

Obr. č. 2: Pohled na ohniskové markanty zřetelné na přední kapotě vozidla.
