Vybrané  
požáry  
automobilů  
a technických  
zařízení

MINISTERSTVO VNITRA  
Generální ředitelství  
HASIČSKÉHO ZÁCHRANNÉHO SBORU  
ČESKÉ REPUBLIKY

Tato útlá kniha obsahuje soubor vyšetřovaných požárů vozidel, strojů a dalších zařízení, kde hrála hlavní roli technická závada jako příčina vzniku požáru. Jedná se o výběr případů s jednoznačnou příčinou vzniku požáru, které se staly v letech 2009 až 2015.

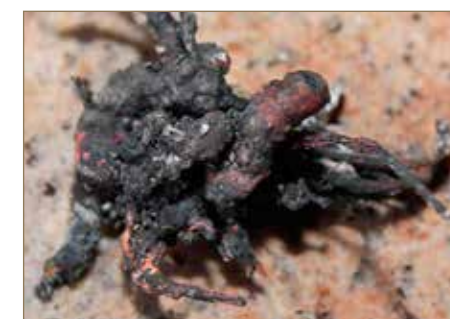
6. U vozidla nebyly shledány žádné stopy násilného vniknutí do prostoru kabiny cizí osobou.
7. Kriminologické ohnisko vzniku požáru bylo jednoznačně určeno v prostoru přístrojové desky vozidla v místě uložení jisticích a spínacích prvků, kde byly nalezeny markanty působení zkratových proudů a elektrických oblouků (viz obr. č. 4 a 5).

8. Napájení jisticích a spínacích prvků integrovaných do modulu umístěného v oblasti levé části přístrojové desky nebylo nijak jištěné.

Obr. č. 5: Pohled na markanty zřetelné na elektroinstalaci napájecího modulu jisticích a spínacích prvků.

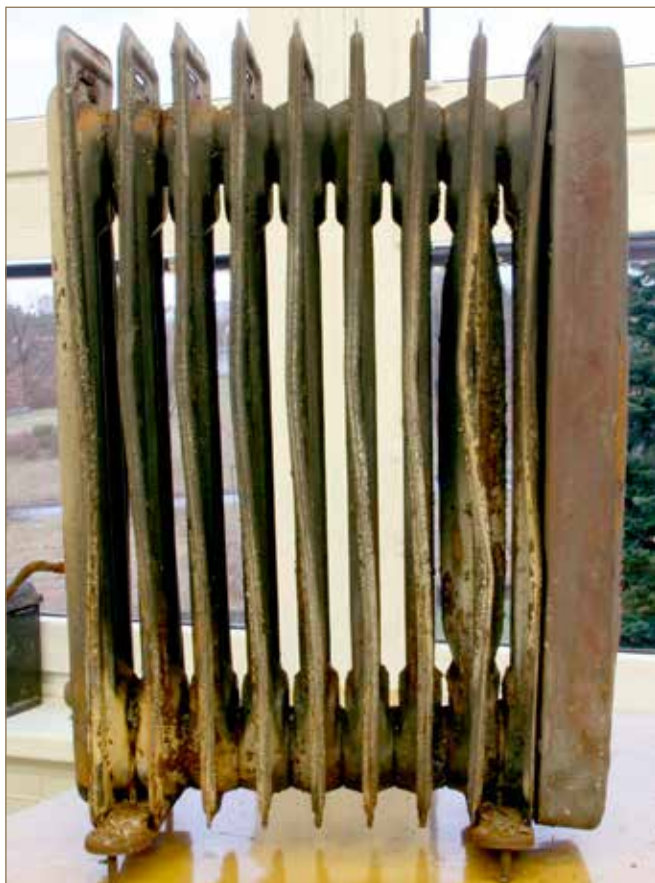
Požár byl způsoben technickou závadou na olejovém radiátoru, kdy došlo při plném výkonu k zatavení kontaktních ploch regulačního termostatu, čímž se dostalo topné těleso do fáze konstantního plného výkonu bez regulace. Při překročení kritické teploty pracovala jako bezpečnostní člen tepelná pojistka, u které se díky dlouhodobému spínání plného příkonu vlivem rozdělovacího oblouku přitavily („přivařily“) kontakty a tím došlo k vysazení pojistky z činnosti.

Obr. č. 1: Boční pohled na olejový radiátor s vyznačeným vydutím od vnitřního přetlaku při neregulované funkci topného tělesa.

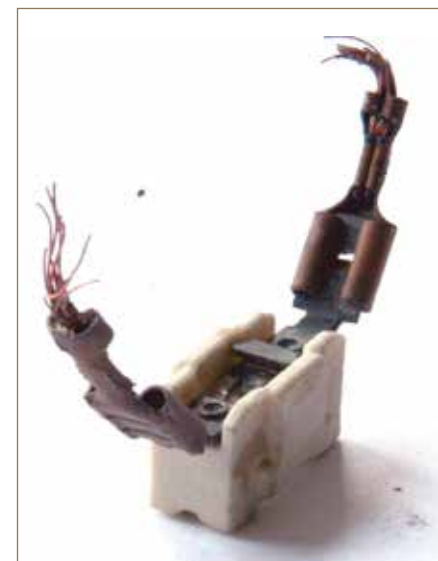
Obr. č. 2: Tepelná pojistka s přivařenými kontakty.

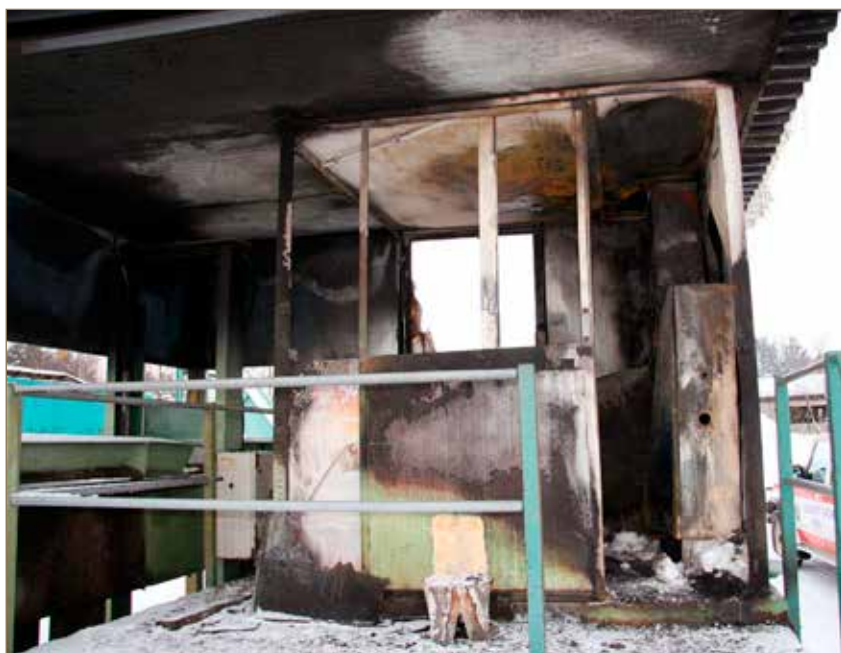
U kabelu propojujícího hlavní silový napájecí přívod a vačkový spínač (hlavní vypínač linky) na pravém boku rozvaděče odkůrovače došlo k mechanickému poškození izolace ve vzdálenosti 60 mm od svorek spínače. Tím došlo ke ztrátě požadovaných dielektrických vlastností izolačního materiálu (izolace vodičů). Poškozeným izolačním materiálem docházelo k průchodu svodového proudu mezi fázovými vodiči se vzájemným elektrickým potenciálem 400 V a tím k dielektrickým ztrátám (tepelné ztráty). V cestě průchodu se uvolňovala tepelná energie způsobující tepelnou degradaci izolačního materiálu na vodivý uhlík (PVC degraduje na uhlík), čímž se zvyšoval úhrn svodového proudu až k situaci, kdy se skrze vodivé zuhelnatělé cesty zapálil elektrický oblouk (teploty vyšší než 3500 °C), který inicioval hoření izolace vodičů a okolních hořlavých materiálů (konstrukční plasty vačkového spínače atd.) a vytvořil markanty v podobě tepelného poškození slaněných vodičů a Cu nátavy. Díky pozvolné gradaci celého procesu a pozici kritického místa poškození před jisticími prvky (jistění bylo realizováno pouze nožovými pojistkami 125 A ! pro celý objekt) došlo k nárůstu zkratového proudu nad hranici jmenovitého proudu ochranného prvku ve větvi (a vybavení ochrany) až v době, kdy hořící oblouk již inicioval hoření okolních materiálů.

Obr. č. 1: Čelní pohled na velín se vstupními dveřmi a pravým bokem napájecího rozvaděče odkůrovací linky.

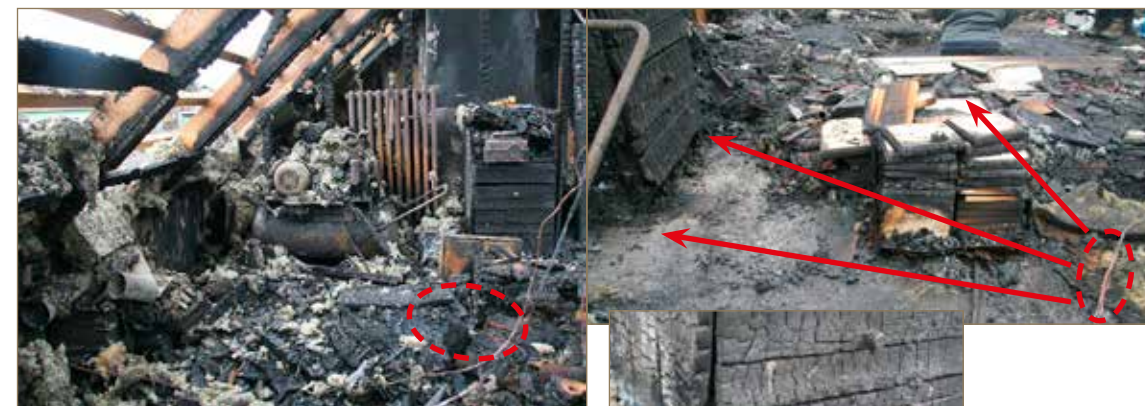
U pohyblivého napájecího přívodu propojujícího instalační krabici z lisovaného izolantu a vačkový spínač kompresoru došlo k mechanickému poškození izolace ve vzdálenosti přibližně 650 mm od instalační krabice. Tím došlo ke ztrátě požadovaných dielektrických vlastností izolačního materiálu (izolace vodičů). Poškozeným izolačním materiálem docházelo k průchodu svodového proudu mezi fázovými vodiči se vzájemným elektrickým potenciálem 400 V a tím k dielektrickým ztrátám (tepelné ztráty). V cestě průchodu se uvolňovala tepelná energie způsobující tepelnou degradaci izolačního materiálu na vodivý uhlík (PVC degraduje na uhlík), čímž se zvyšoval úhrn svodového proudu až k situaci, kdy se skrze vodivé zuhelnatělé cesty zapálil elektrický oblouk (teploty vyšší než 3 500 °C), který inicioval hoření izolace vodičů a okolních hořlavých materiálů.

Obr. 2: Pohled na místo ohniska vzniku požáru.

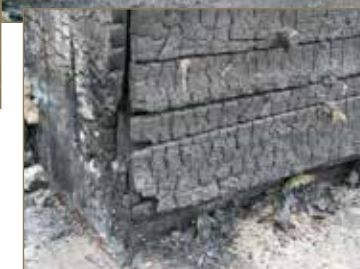
Obr. č. 3: Pohled na ohniskové příznaky.

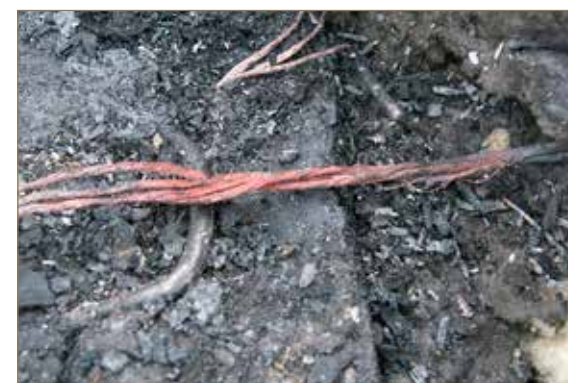
Obr. č. 4: Pohled na ohnisko vzniku požáru.

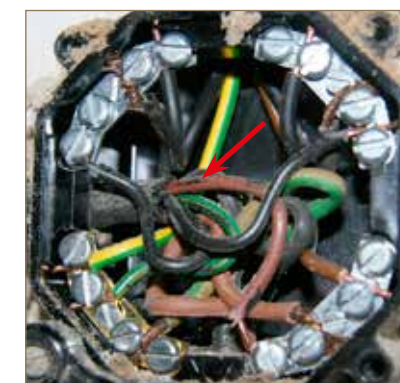
Obr. č. 5: Pohled na rozvodnou krabici s příznaky poruchového jevu.

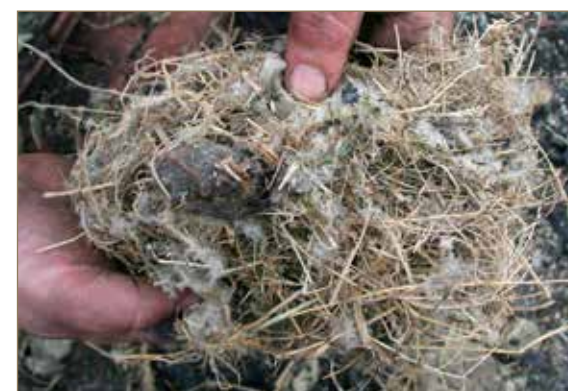
Vzhledem k nálezů hnízda a mrtvé kuny lesní v bezprostřední vzdálenosti od vytyčeného kriminalistického ohniska, lze předpokládat, že primární mechanické poškození izolace kabelu, které vyvrcholilo požárem, bylo způsobeno právě kunou lesní.

Obr. č. 6: Pohled na nalezené hnízdo kuny.

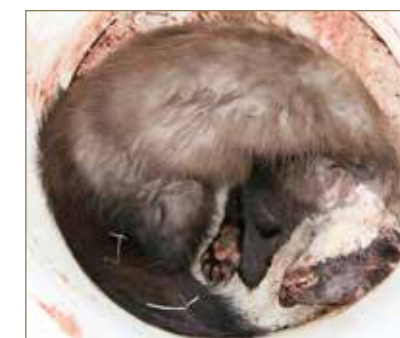
Obr. č. 7: Pohled na kuniho pachatele.

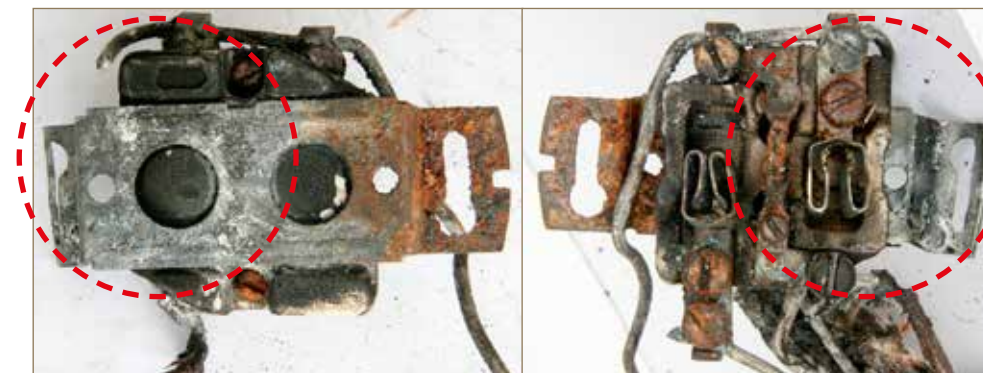
1. Při celkovém pohledu na čelní a boční stěny keramické nosné konstrukce zásuvky je znatelné diferencované tepelné poškození s vyžháním a kontaminací od pevných zplodin hoření v horní levé části zásuvky v okolí vrchního šroubového kontaktu ochranného kolíku (z čelního pohledu viz obr. č. 2 a 3). Tepelné poškození zadní stěny koresponduje s přední a má charakter ohniskového poškození.

Obr. č. 2 a 3: Vyžhání přední a zadní strany zásuvky.

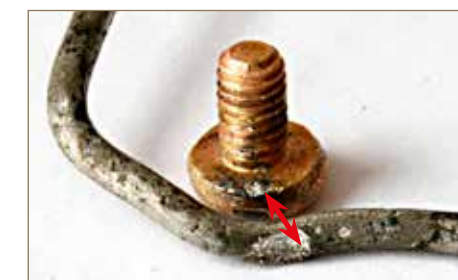
3. Po rozebrání šroubového kontaktu ochranného kolíku a vyčištění jednotlivých fragmentů v ultrazvukové lázni s abrazivem byly zjištěny jednoznačné markanty působení tepelné energie vlivem průchodu proudu přes přechodový odpor. Markanty jsou ve formě vymezeného lokálního tepelného poškození hlavy šroubu s částečnými zatavenými zbytky z Al jádra vodiče na spodní ploše hlavy šroubu (viz obr. č. 5 a 6).

Obr. č. 10: Poškození Al vodiče a hlavy šroubu v místě spojení, kde došlo k vzniku přechodového odporu.

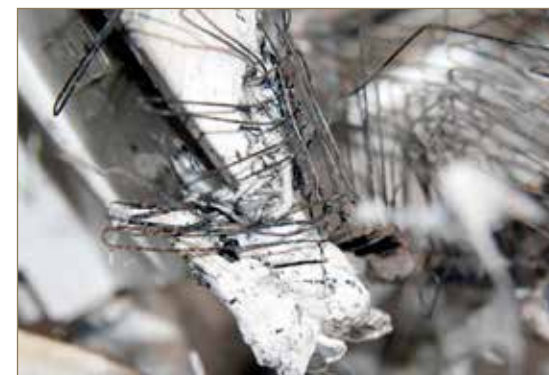
Požár byl způsoben částečným zakrytím sání teplotzdušného ventilátoru lůžkovinami a změnou jeho definované pracovní polohy (z vertikální polohy do částečně nakloněné s osou směrování výfuku vychýlenou k zemi). V důsledku zakrytí sání v prostoru pravého spodního rohu (viz obr. 4 - 6) docházelo ke kumulaci tepelné energie emitované topnou žhavicí spirálou v tomto prostoru, přičemž tepelná pojistka a regulační tepelný termostat byly pozičně instalovány mimo zakrytý prostor. Pozicí jisticích součástí mimo zakrytý prostor (viz. obr. č. 4) a nucenou ventilací bylo zajištěno chlazení jejich detekčních ploch, čímž nestačily reagovat jako bezpečnostní prvky v době dostatečné pro zabránění vzrůstu teploty a iniciace hoření plastového krytu a lůžkovin.

Obr. č. 2: Žhavicí odporová spirála topného tělesa zatavená do plastového krytu ventilátoru.

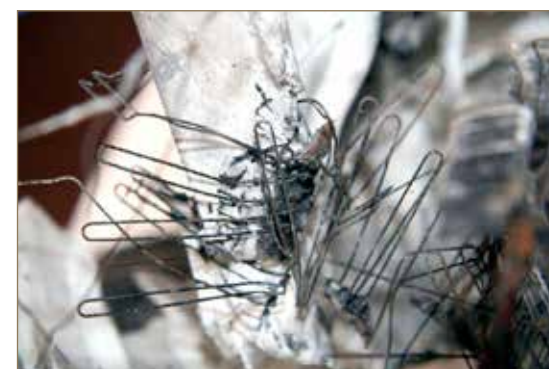
Obr. č. 3: Žhavicí odporová spirála topného tělesa zatavená do plastového krytu ventilátoru.

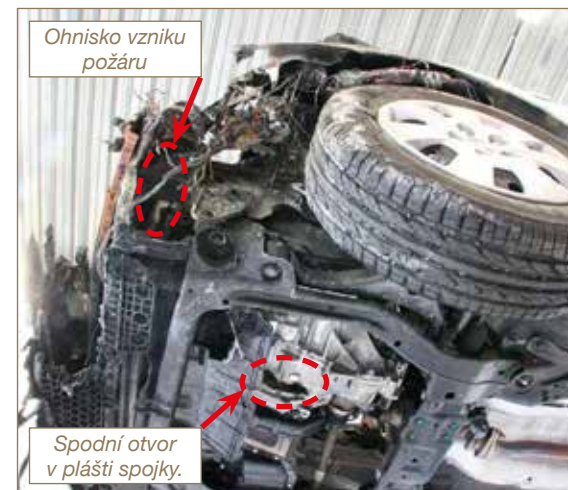
Nadměrným zahřátím vnitřních fragmentů spojky motoru (přítlačné kolo, lamely, atd...) při provozu vozidla, došlo k jejich destrukci (včetně Al krytu spojky/převodovky) a následně k vylétnutí destruované části rozžhaveného přítlačného kola spojky do přední části motorového prostoru. Tepelná energie rozžhaveného litinového kusu pak iniciovala hoření konstrukčních plastů vozidla v místě jeho dopadu (viz obrázek č. 1 – 4) a tím i daný požár.

Obr. č. 2: Pohled na ohnisko a jeden z otvorů ve spojce.

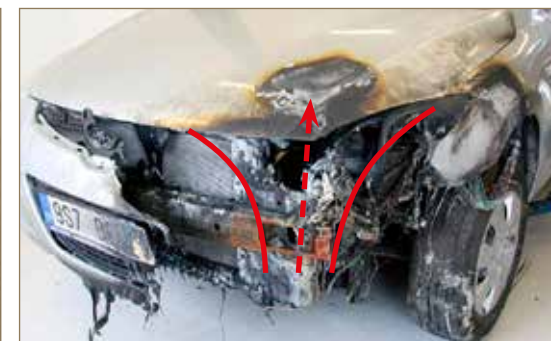
Obr. č. 3: Pohled na ohnisko vzniku požáru a tepelné působení na přední kapotě.

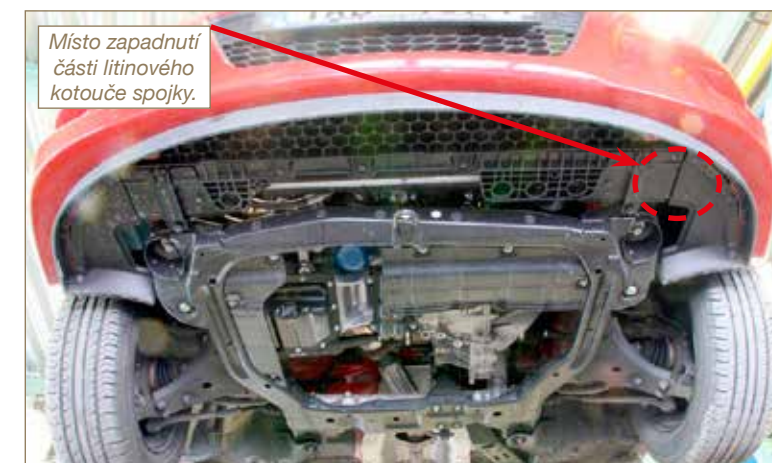
Obr. č. 4: Pohled na kapsu utvořenou z plastů předního nárazníku.

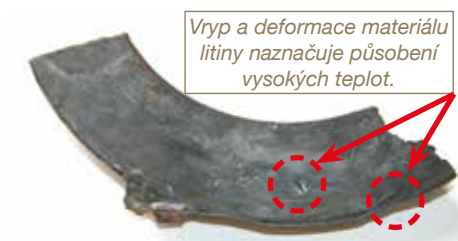
- v motorovém prostoru byl nalezen zbytek přítlačného litinového kola, pocházejícího ze spojky (viz. obr. č. 5). Na zbytku jsou identifikovatelné stopy po tepelném poškození - natavené části – toto poškození vzniklo s největší pravděpodobností při teplotách blízkých se teplotě tavení litiny,

Obr. č. 5: Část přítlačného litinového kotouče spojky se stopami po působení vysokých teplot.

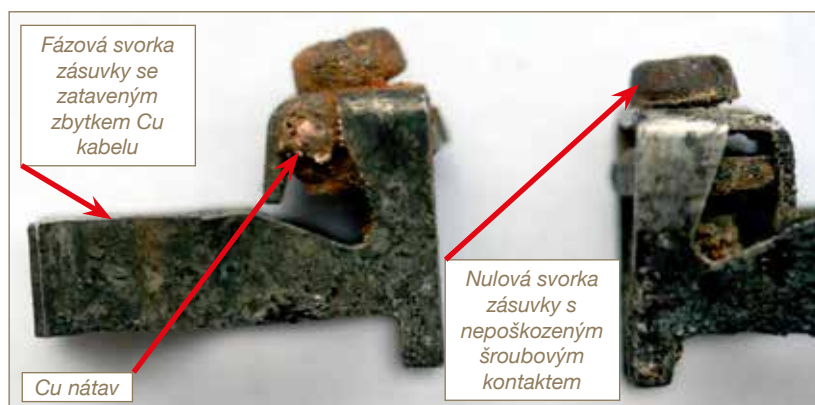
Vznik požáru v bytové jednotce způsobilo Jouleovo teplo generované na přechodovém odporu vlivem nekvalitního spoje ve vnitřním prostoru koncové zásuvky pohyblivého prodlužovacího přívodu, ke kterému byla připojena myčka na nádobí. Nulový kolík vidlice pohyblivého napájecího přívodu měl nekvalitní kontakt s dutinkovou svorkou zásuvky.

Obr. č. 1: Fázová a nulová svorka koncové zásuvky pohyblivého prodlužovacího přívodu se šroubovými kontakty pro uchycení přívodního kabelu.

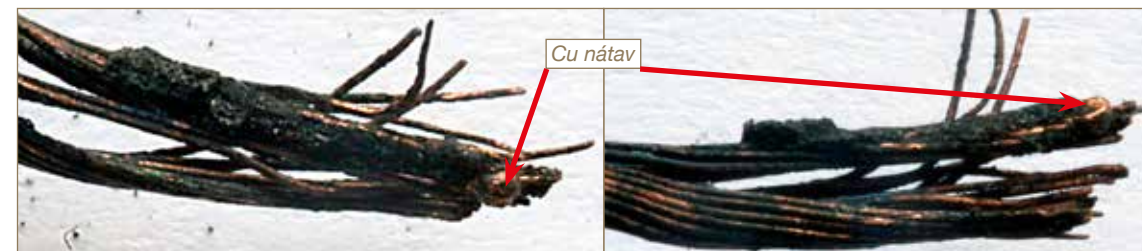
Existenci přechodového odporu a elektrického oblouku prokázalo podrobné laboratorní zkoumání, kdy byly zjištěny dominantní markanty ve formě lokálního tepelného poškození kovových fragmentů v místě kontaktu fázové svorky koncové zásuvky napájecího přívodu. Teploty potřebné k vytvoření zjištěného poškození kovových součástí (mosaz, nikl, železo) jsou podstatně vyšší než maximální teploty dosahované u daných typu požárů v úzce vymezené lokaci.

Obr. č. 2 a 3: Detail konce fázového vodiče napájecího kabelu prodlužovacího přívodu, který byl připojen do fázové svorky - detail nátavů.

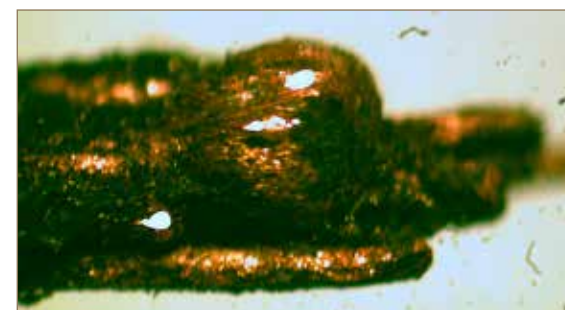
Obr. č. 4: Detail Cu nátavu na konci fázového vodiče.

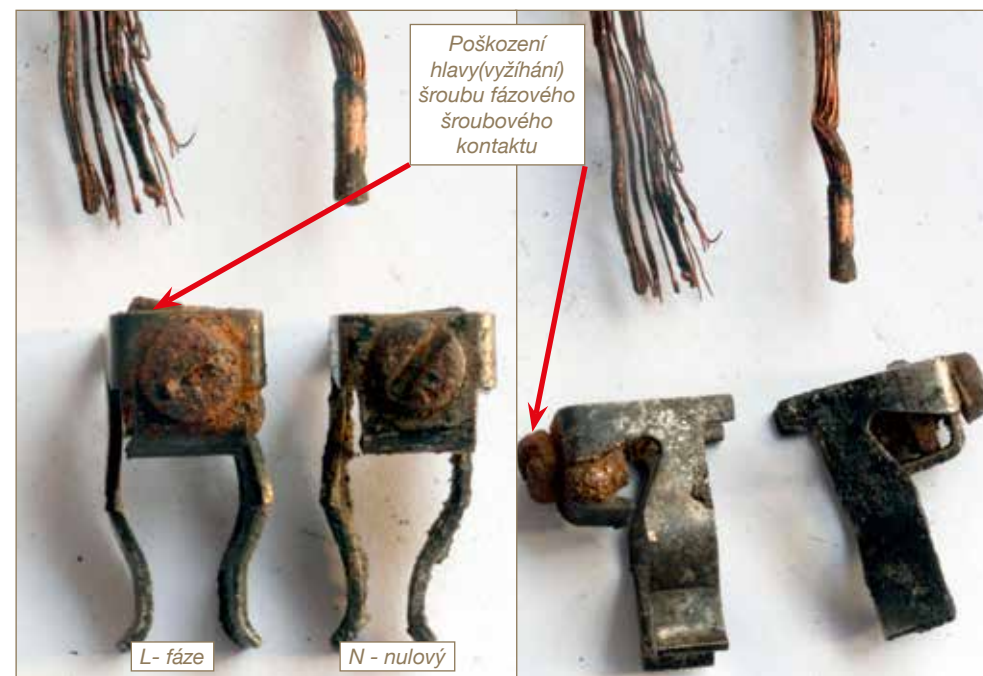
Obr. č. 5 a 6: Fázová a nulová svorka koncové zásuvky s odpovídajícími vodiči, které byly připojeny do svorek.

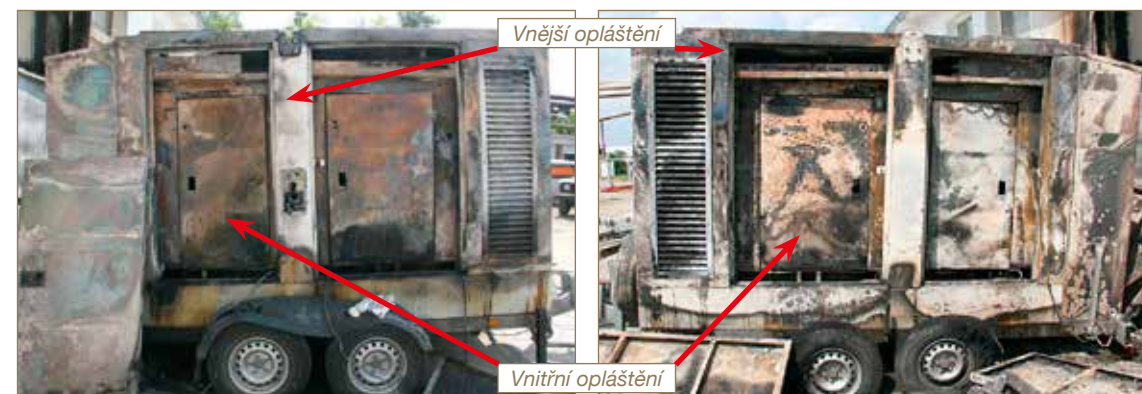
Z výše uvedeného vyplývá, že byla nevhodně navržena technologie lepení. Pro tyto materiály je daleko vhodnější zvolit nějaký typ rozpouštědlového lepidla nebo použít kovové svorky. Jedná se tedy o konstrukční vadu izolačního rámu elektroagregátu, díky které došlo k odpadnutí polyuretanové izolace na motor, k následnému vznícení této izolace a tím ke vzniku požáru.

Obr. č. 1 a 2: Pohled na levou a pravou stranu přívěsu elektroagregátu.

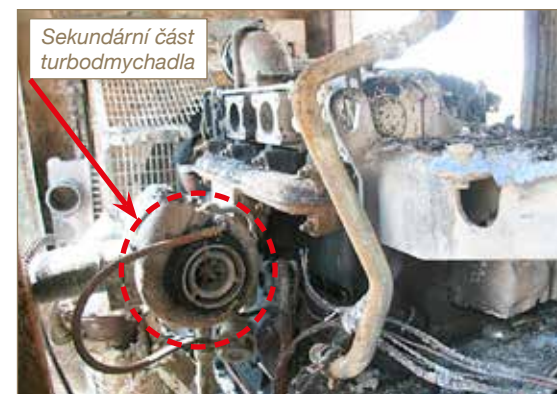
Obr. č. 3: Pohled na sekundární část turbodmychadla elektroagregátu (ohnisko).

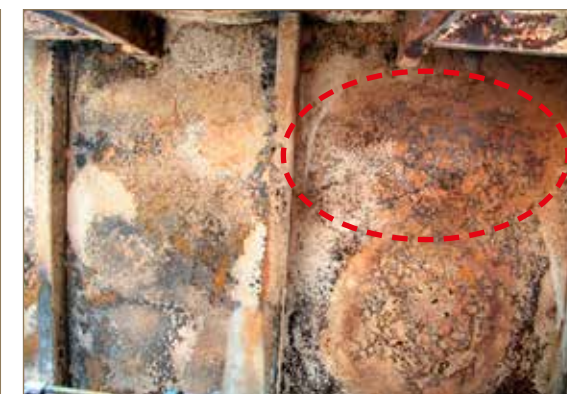
Obr. č. 4: Pohled na ohniskové příznaky vnitřního plechového pláště v místě nad uložením turbodmychadla elektroagregátu.

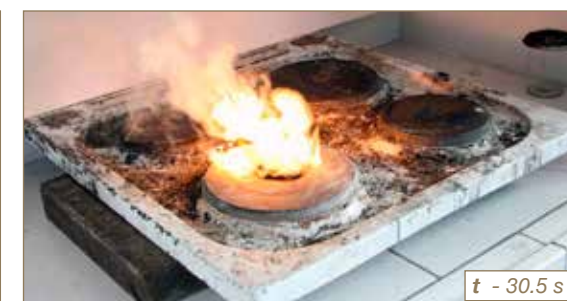
Obr. č. 6: Vznícení vzorku tepelné izolace v čase  $t$ .

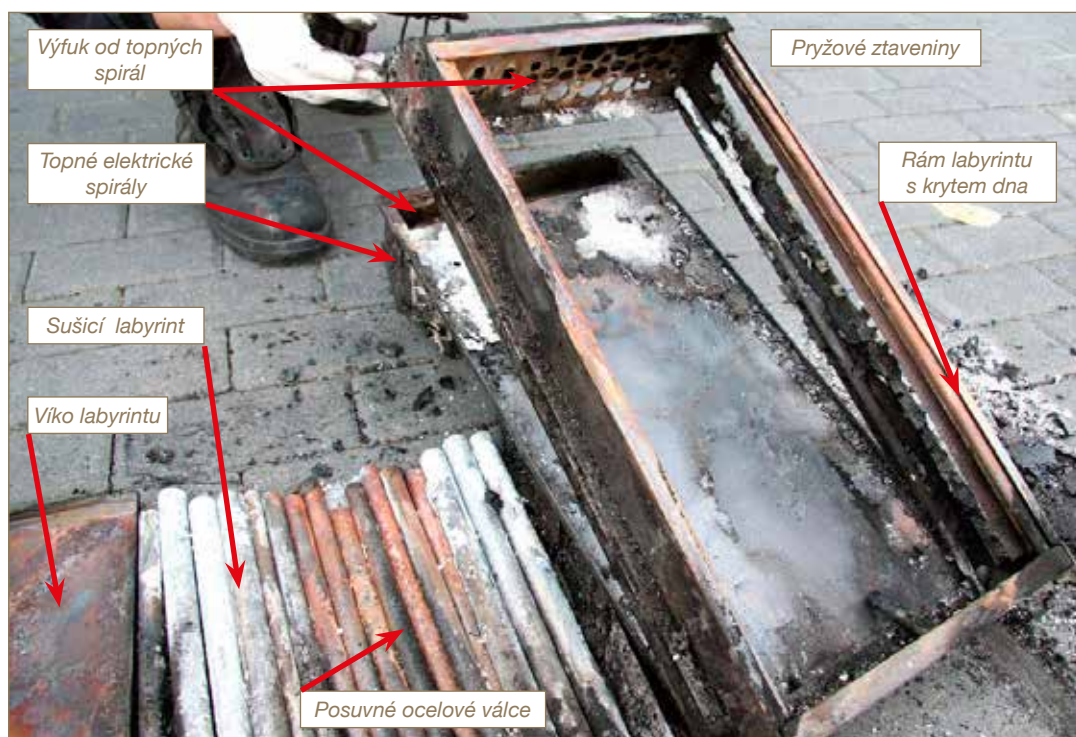
Požár způsobila technická závada na vyhřívací sekci sušičky, která je součástí polygrafického stroje značky EskoFot typu S42K, jenž byl instalován ve fotokomoře.

Obr. č. 1: Stav vnitřní části labyrintu sušičky s vyjmutými posuvnými válci a výraznými pryžovými nataveninami na výstupu z topení.

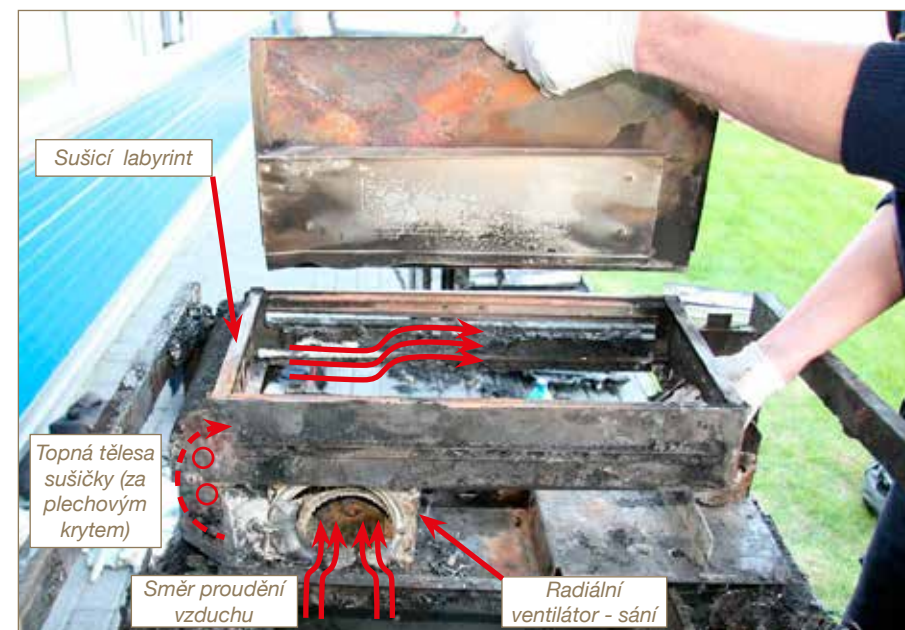
Při zpracování filmového negativu v polygrafickém stroji EskoFot je materiál vystaven postupně lázni vývojky, lázni ustalovače a oplachové vodní lázni. Následně filmový materiál vstupuje do sušičky, která pomocí radiálního elektrického ventilátoru (viz obr. č. 2) vhání přes výfuky se dvěma elektrickými topnými spirálami o výkonu 2 x 1kW ohřátý vzduch do sušicího labyrintu (viz obr. č. 1 - 4). U nezávisle zapojeného obvodu vyhřívání sušičky došlo v důsledku selhání spínacího ovládacího prvku k připojení napájecího síťového napětí na svorky topných spirál a tím k jejich aktivní funkci, přičemž radiální ventilátor zajišťující nezbytnou cirkulaci chladicího/sušicího vzduchu zůstal v poloze „VYPNUTO“. Při nedostatečné cirkulaci vzduchu docházelo přirozenou konvekcí generované tepelné energie k její kumulaci v místě vyústění výfuku vedení z ventilátoru do labyrintu. Vzrůstající teplota degradovala chloroprenový kaučuk, který tvoří povrchovou vrstvu na ocelových posuvných válcích labyrintu. Tepelně degradovaný kaučuk se nejdříve tavil (zjištěné taveniny na dně labyrintu – viz obr. č 1) a následně došlo k jeho iniciaci. Z prostoru sušičky se následně požár rozšířil na konstrukční plastové komponenty polygrafického stroje.

Obr. č. 2: Pohled na ohniskové příznaky v labyrintu s vyznačením funkce sušičky.

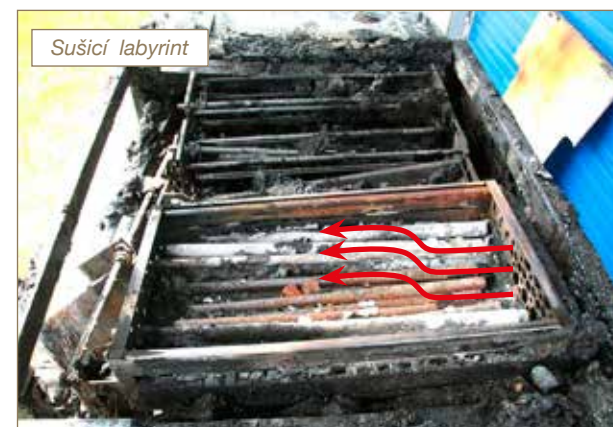
Obr. č. 3: Vyznačení proudění vyhříváného vzduchu od topných spirál.

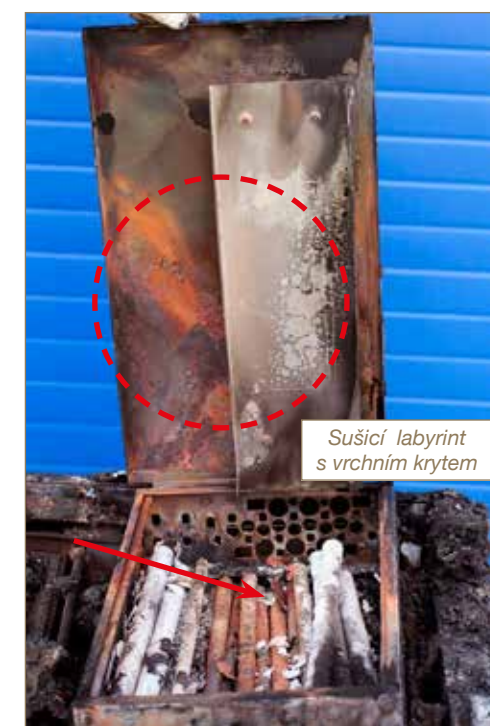
Obr. č. 4: Pohled na ohniskové příznaky na vnitřních plochách plechového krytu labyrintu sušičky.

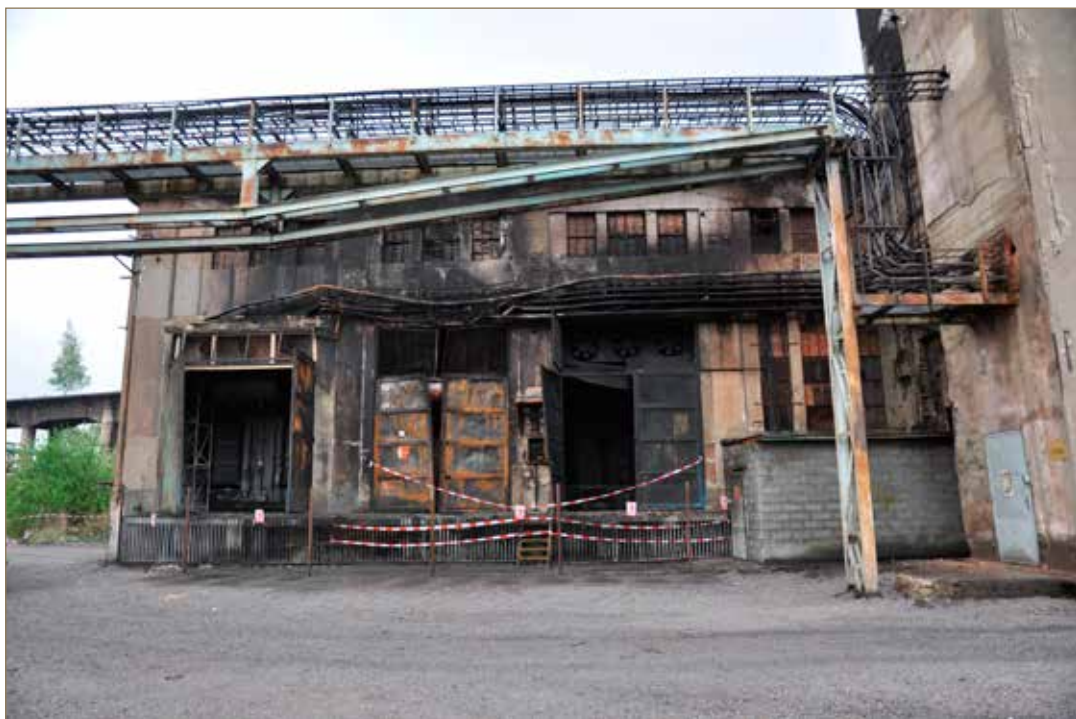
Jednotlivé transformátorové kobky jsou na obr. č. 1. Podle stupně a charakteru poškození bylo ohnisko požáru stanoveno do prostřední kobky č. 1. V této kobce se nacházel olejový trojfázový regulační transformátor 16 MVA typu 48T168.5/92 v zapojení Yy0 pro napětí  $(35\ 000 \pm 16\ \%) V / 5\ 500\ V$ . Transformátor měl platné hodnocení měření oleje. Rovněž na základě revizní zprávy vypracované revizním technikem byl transformátor uznán schopným bezpečného provozu.

Obr. č.1: Transformátorové kobky.

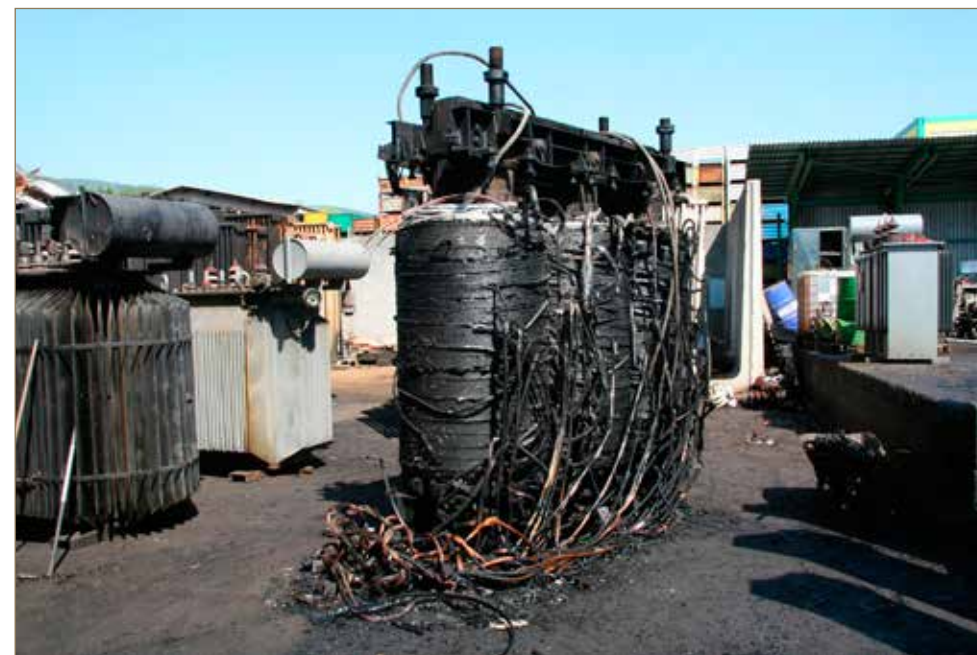
V horní části vinutí transformátoru, v místě označeném na obr. č. 2 písmenem B, byl nalezen poruchový stav na vinutí transformátoru v místě, kde jsou spojeny měděné vodiče s hliníkovými vodiči vinutí. V místě spojení měděných a hliníkových vodičů došlo k poruše spoje s následným vytvořením eutektika. Eutektikum představuje slitinu mědi a hliníku s nepříznivými elektrickými a mechanickými vlastnostmi. Z hlediska mechanických vlastností se jedná o značné zkrěhnutí eutektické slitiny v místě spojení. Z elektrického hlediska dojde ke zvýšení přechodového odporu spoje, které má za následek zvýšení teploty spoje. Zvýšením teploty dochází k degradaci izolačních materiálů na vinutí a transformátorového oleje. Přítomnost eutektika byla prokázána zkouškou rentgenem. Toto místo bylo označeno jeho místo, kde došlo ke vzniku požáru.

Obr. č. 2: Transformátor po vyjmutí z ocelového obalu.

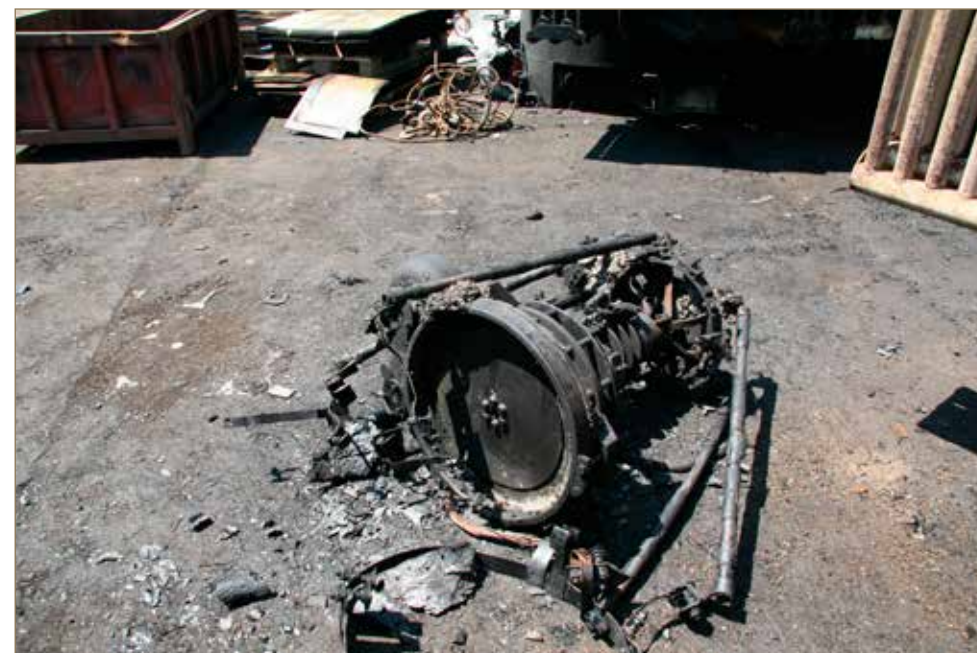
Obr. č. 3: Část přepínače se silovými kontakty.

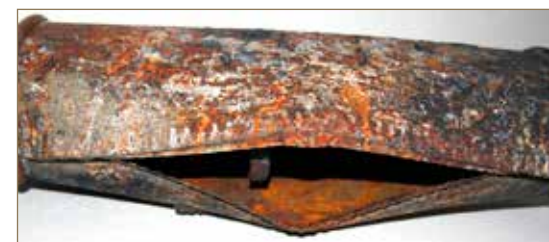
Požár osobního automobilu Škoda Felicia (viz obr. č. 1) byl způsoben únikem paliva - benzínu (BA 95) do výfukového potrubí a jeho následné iniciací vlivem funkce motoru. Hoření ve výfuku zapálilo ochrannou (antikorozi) gumo-asfaltovou vrstvu na podvozku vozidla (viz obr. č. 2 a 3) a zároveň při exotermní explozivní reakci roztrhlo koncový tlumič výfuku (viz obr. č. 2, 3, 4). Skrze otvor pro řadicí páku (viz obr. č. 2 a 3) se hoření vlivem přirozené tepelné konvekce rozšířilo do pasažérského prostoru.

Obr. č. 4: Pohled na roztržený tlumič výfuku - roztržení bylo způsobeno explozivním hořením/výbuchem směsi paliva ve výfuku.

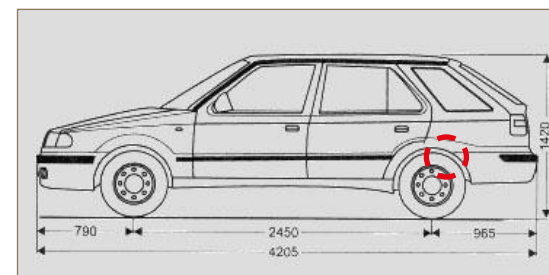
1. Požár se z podvozku vozidla rozšířil přes otvor v řadicí páce do kabiny vozidla, kde jej zaznamenal majitel a otevřel páté dveře (zadní) a uzavřel ruční kulový ventil na tlakové nádrži, čímž odstavil bezpečnostní přetlakový ventil (bezpečnostní ventil je zařazen až za kulovým ventilem). Páté dveře přitom nechal otevřeny.
2. Hořením požáru v prostoru pro pasažéry docházelo k tepelnému namáhání tlakové nádrže ze strany směrem k palubní desce. Zároveň díky otevřeným pátým dveřím a extrémnímu venkovnímu mrazu (asi -25 °C) bylo zajištěno ochlazení příruby, respektive těsnění (tepelná pojistka), která byla nasměrována k zadním otevřeným dveřím (viz obr. č. 5).

Obr. č. 5: Boční náčrt vozidla Felicia se zakreslenou nádrží LPG.

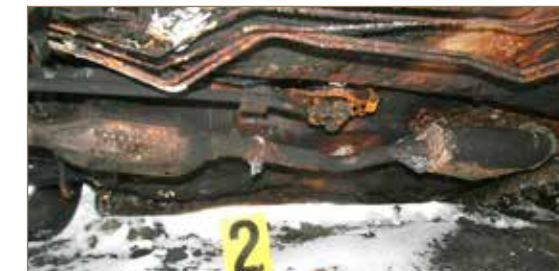
Obr. č. 2: Pohled na podvozek vozidla s výfukovým potrubím a kloubem řadicí páky.

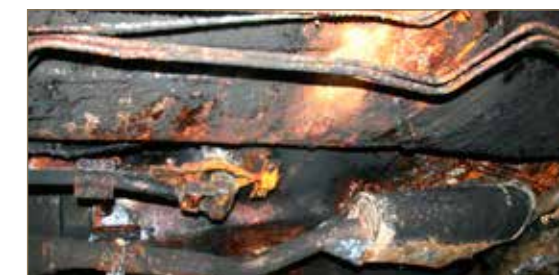
Obr. č. 3: Detail podvozku.

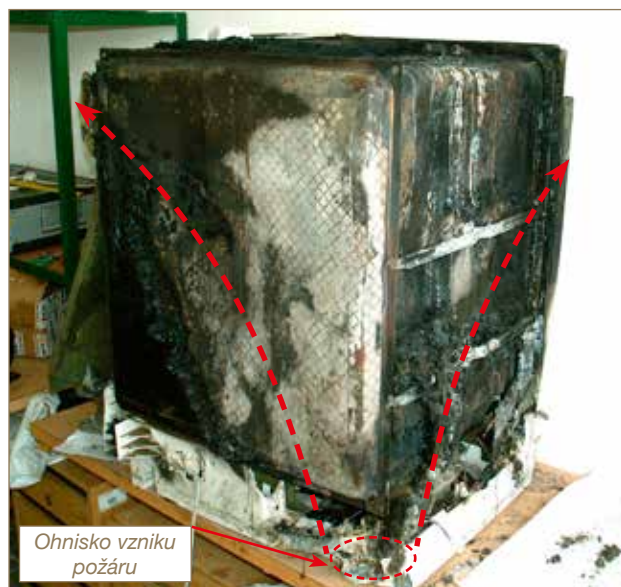
Ve vnitřních elektrických systémech myčky BOSCH nedošlo k nežádoucím stavům a jevům, které by měly za následek generaci tepelné energie mající příčinnou souvislost se vznikem požáru. Pro tento závěr byly určující následující skutečnosti:

Obr. č. 1: Ohniskový kužel vyznačený na zadní a levé boční stěně myčky BOSCH.
