# Vybrané požáry 2

závažné požáry

MINISTERSTVO VNITRA  
GENERÁLNÍ ŘEDITELSTVÍ  
HASIČSKÉHO ZÁCHRANNÉHO SBORU  
ČESKÉ REPUBLIKY

## POŽÁR PRŮMYSLOVÉHO PALÁCE

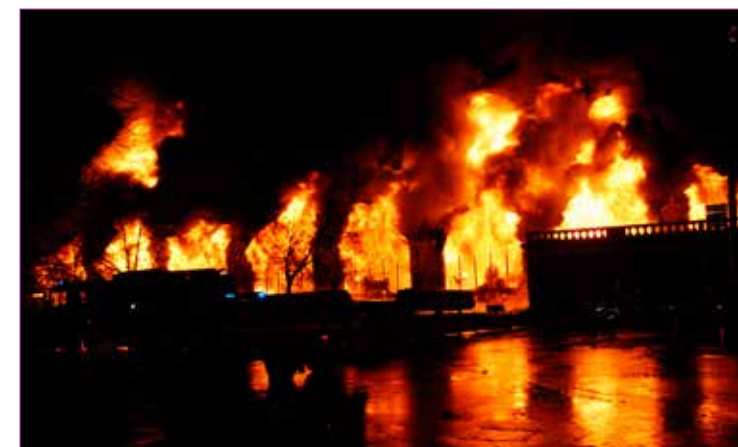
Obr. č. 5 – Fáze plně rozvinutého požáru.

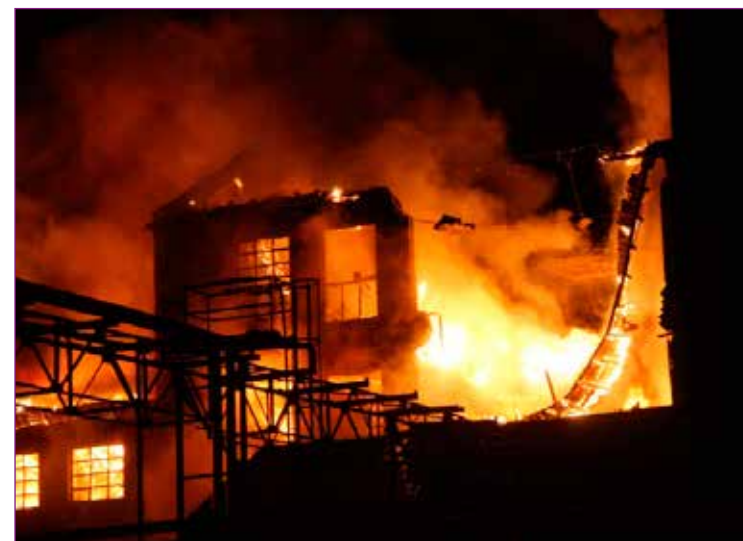
Obr. č. 1 – Objekt při plně rozvinutém požáru.

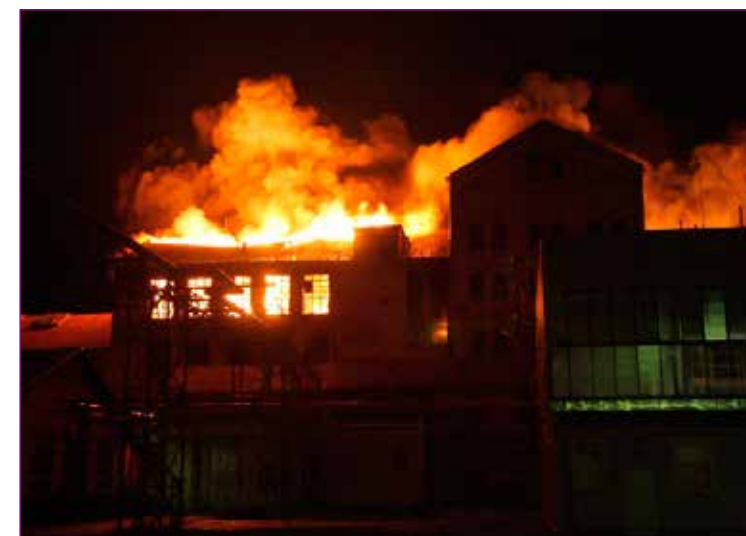
Obr. č. 2 – Objekt při plně rozvinutém požáru.

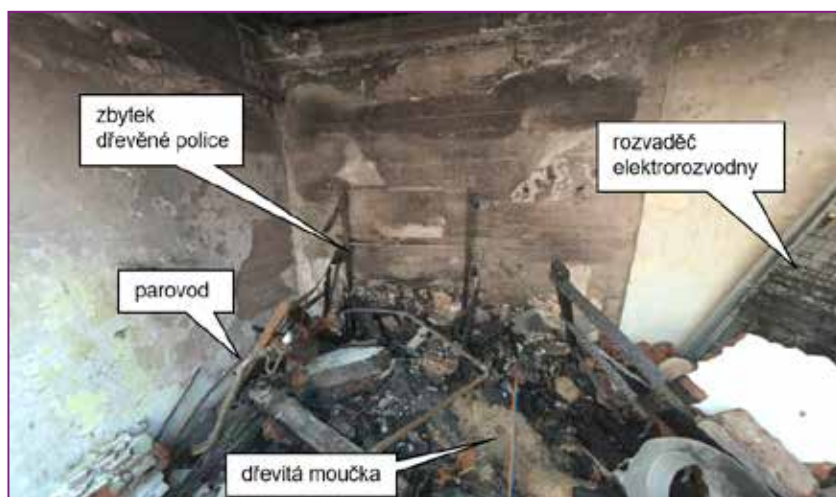
Obr. č. 3 – Pohled do A55/2.

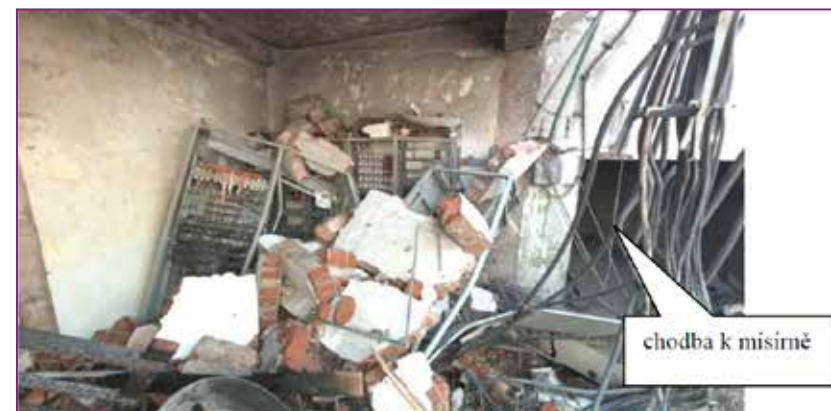
Obr. č. 5 – Pohled na elektrorozvodnu v A55/2.

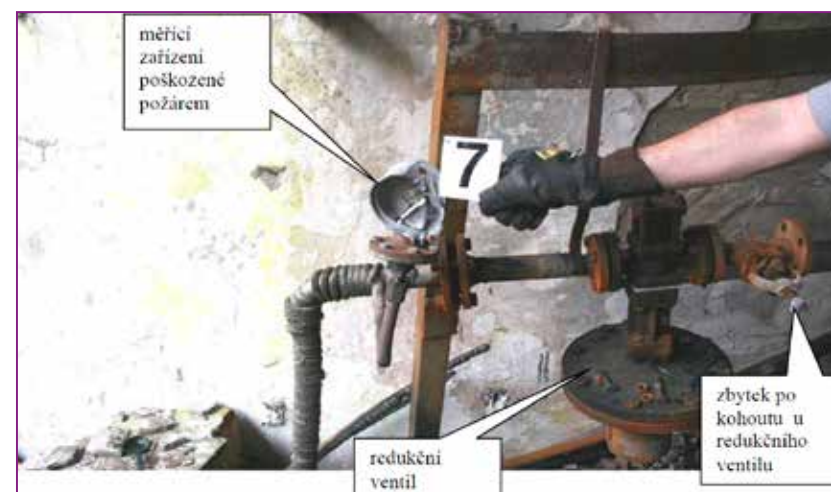
Obr. č. 6 – Odtavená část kovového manometru parovodu.

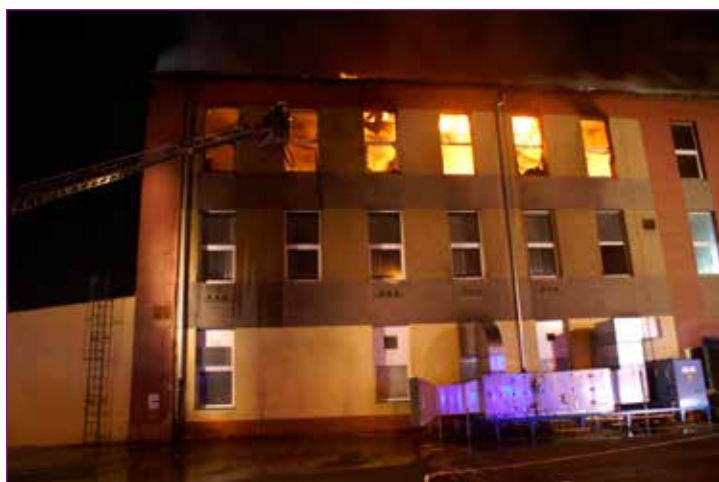
Obr. č. 2 – Východní pohled na objekt v době hasební zásahu.

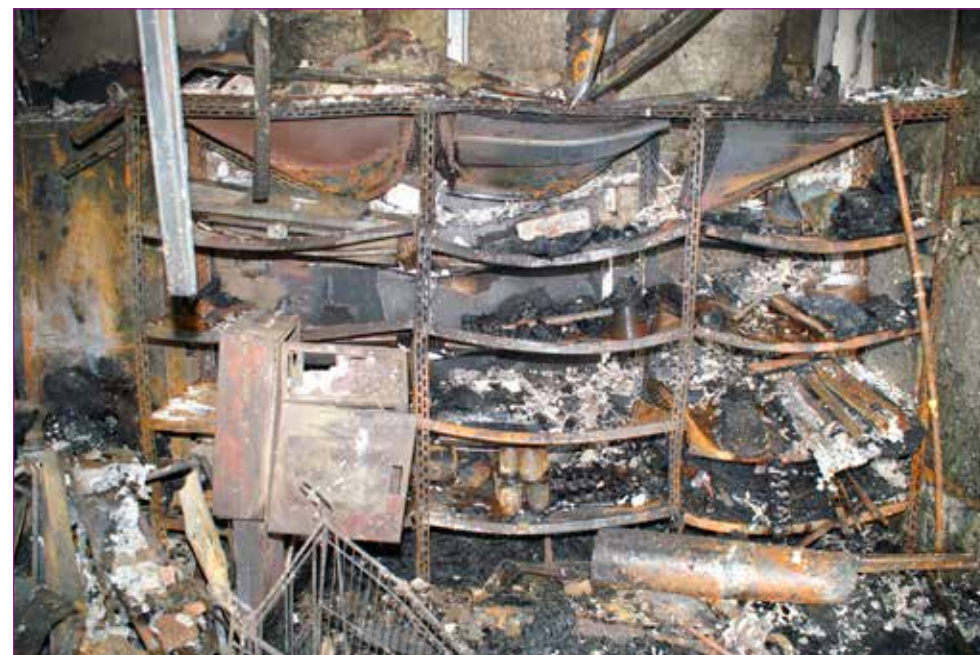
Obr. č. 4 – Vnitřní prostory – následky požáru.

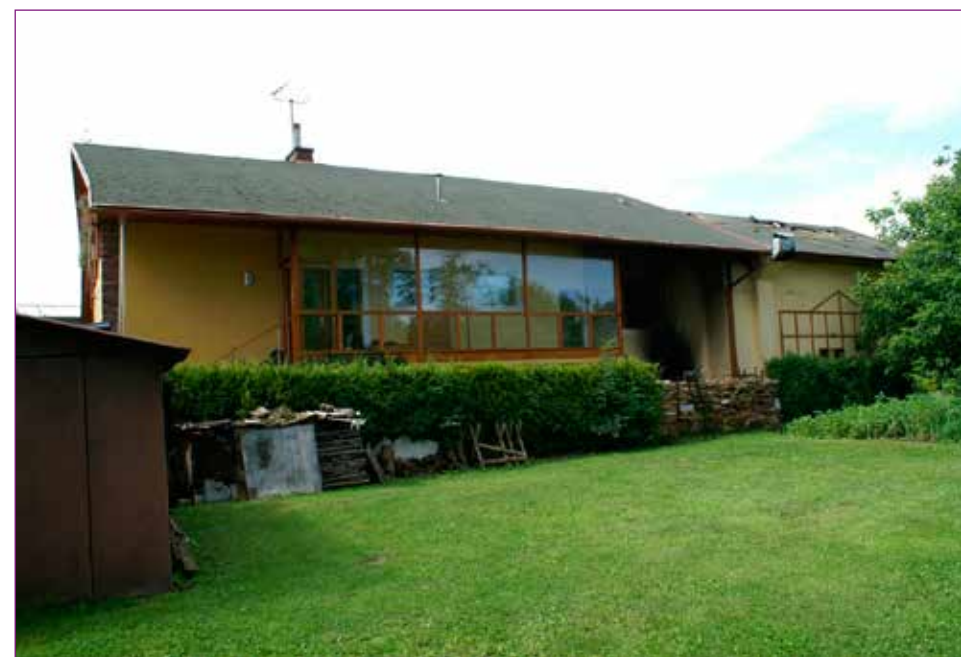
Obr. č. 1 – Pohled na severní stranu zasaženého objektu.

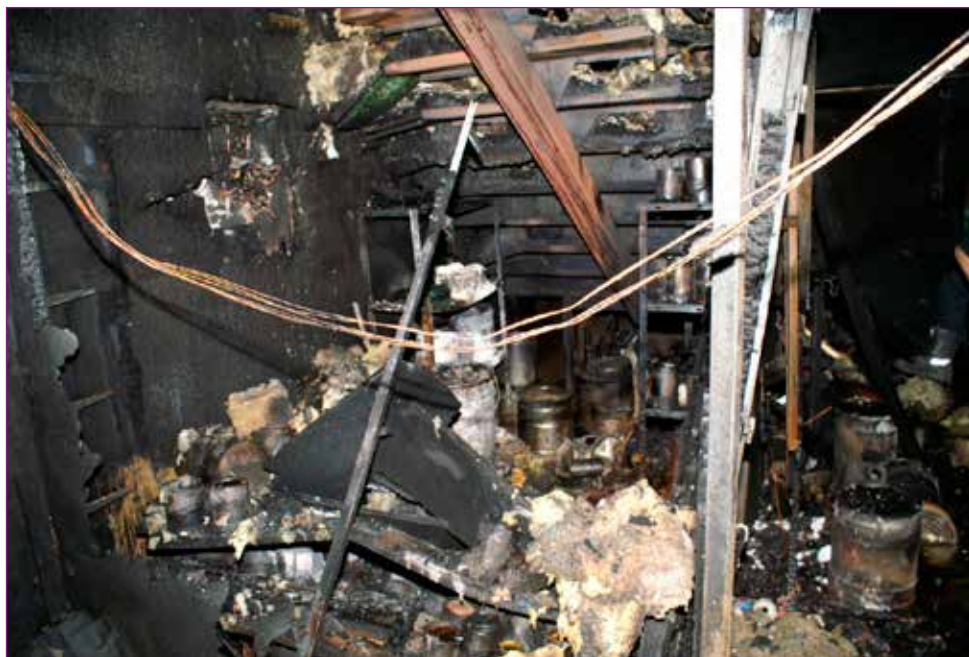
Obr. č. 2 – Prostor skladu chemických látek – následky požáru.

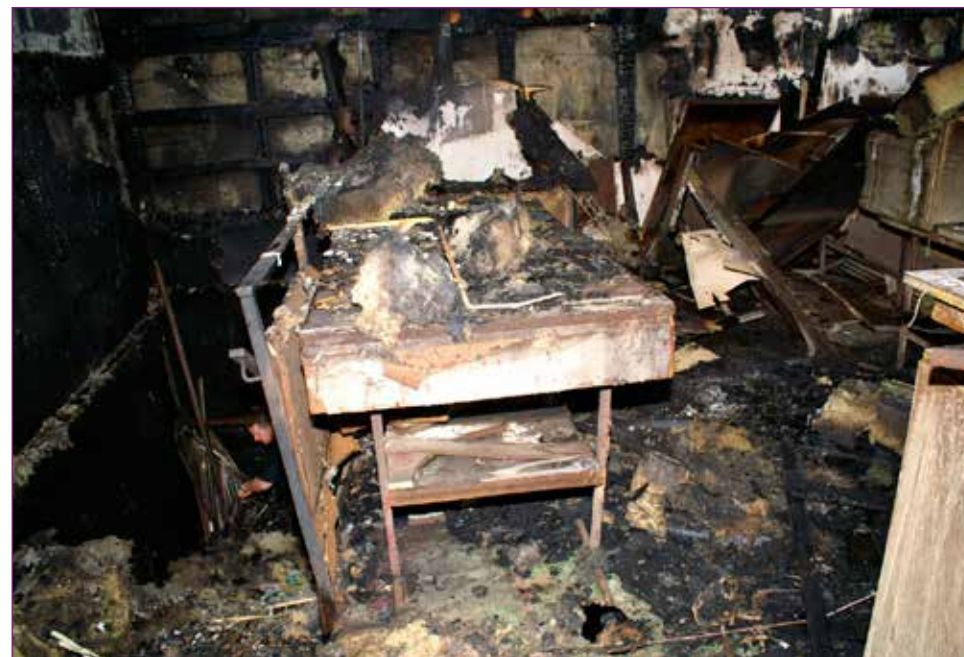
Obr. č. 4 – Výrobní část objektu – následky požáru.

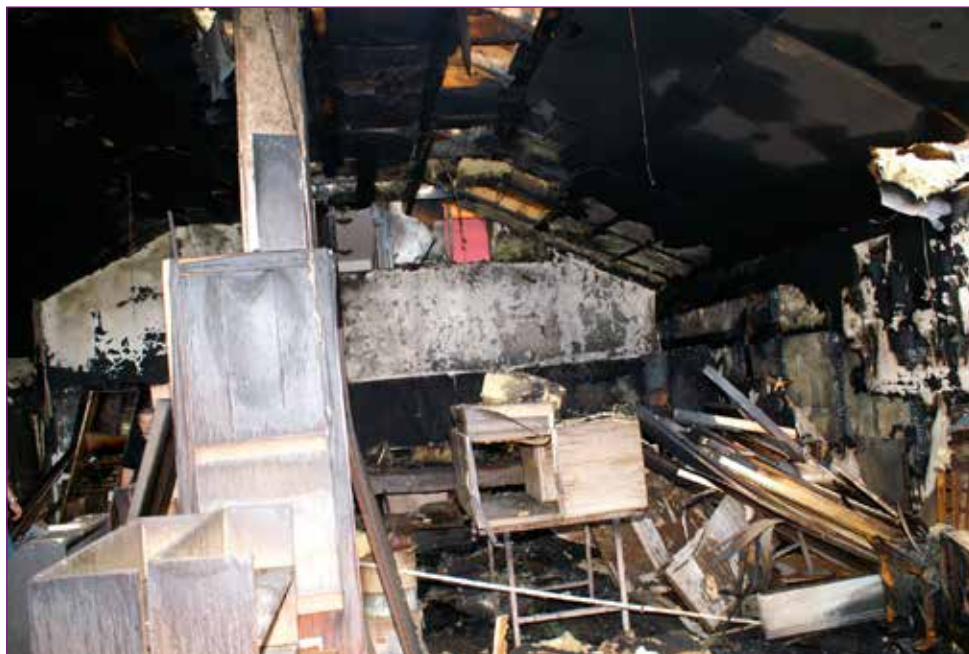
Obr. č. 3 – Výrobní část objektu – následky požáru.

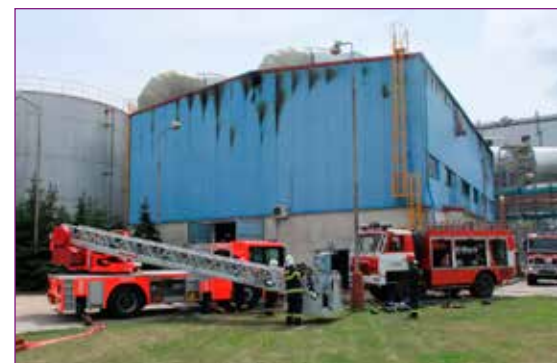
Obr. č. 1 – Hala odvodnění energosádrovce – zásah JPO.

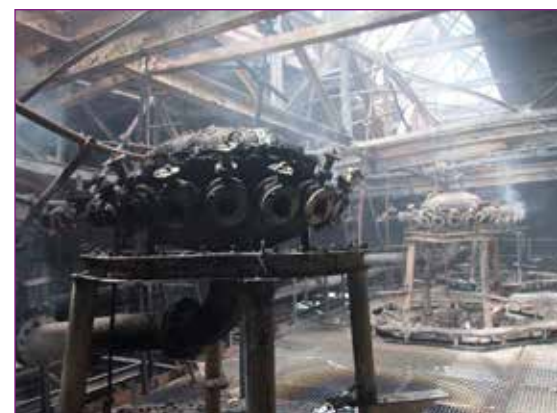
nejvýraznější znaky tepelného namáhání kovových součástí konstrukce (vyžihání – změna zbarvení), výrazná deformace plechových krytů a nosníků. Do prostoru prostředního vakuového pásového dopravníku bylo tedy situováno požární ohnisko požáru.

Obr. č. 2 – Hydro-cyklony – následky požáru.

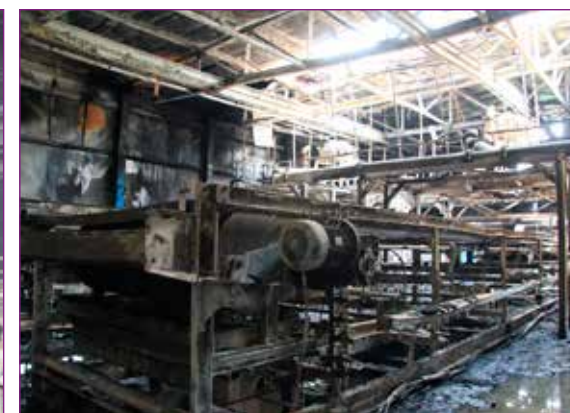
Obr. č. 3 – Pásové dopravníky – následky požáru.

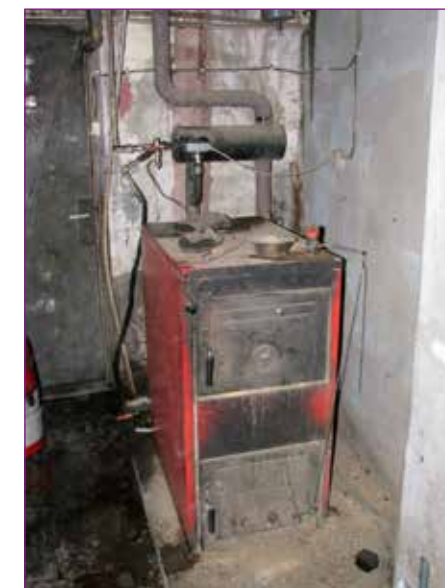
Iniciátorem požáru byly v tomto případě unikající zplodiny hoření a jiskry z topeniště kotle na tuhá paliva. Teplota jiskry z ohniště je dostatečně vysoká na to, aby iniciovala hořlavý materiál, dosahuje teplot okolo 600 až 750 °C. V kombinaci se zplodinami hoření, které svou teplotou významně přispívaly k prohřívání vyskytujícího se hořlavého materiálu (dřevo), lze kombinaci těchto iniciačních zdrojů považovat za dostatečně účinnou. Teplota zplodin na výstupu z kotle může dosahovat až 400 °C, v závislosti na intenzitě topení, přičemž teplota vzplanutí se u smrkového dřeva pohybuje okolo 230 °C.

Obr. č. 2 – Kotel na tuhá paliva napojený na inkriminované komínové těleso.

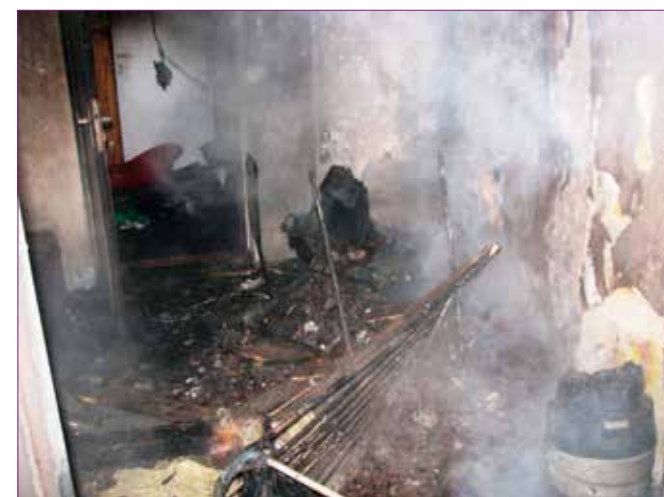
Obr. č. 3 – Ubytovací prostory zasažené požárem.

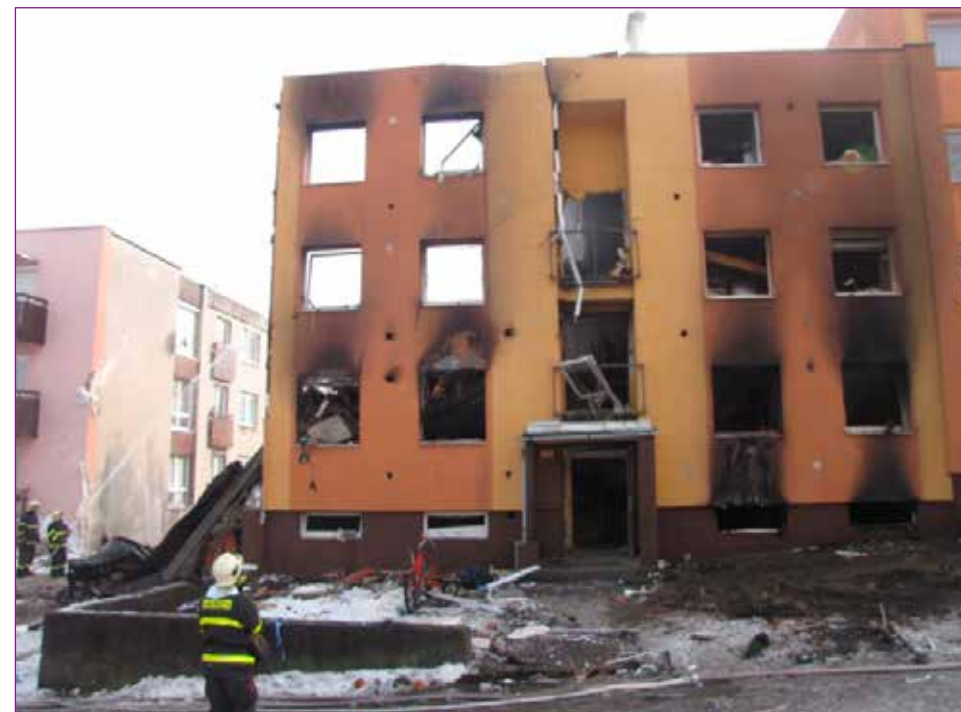
Obr. č. 1 – Následky výbuchu a požáru.

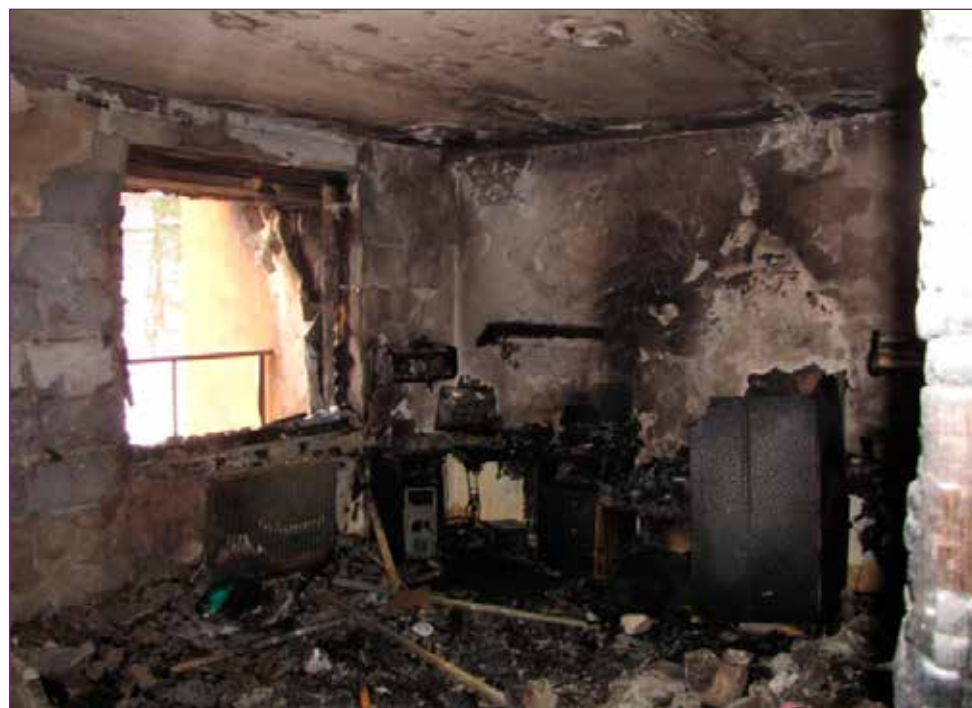
Obr. č. 3 – Jedna z bytových jednotek – následky požáru.

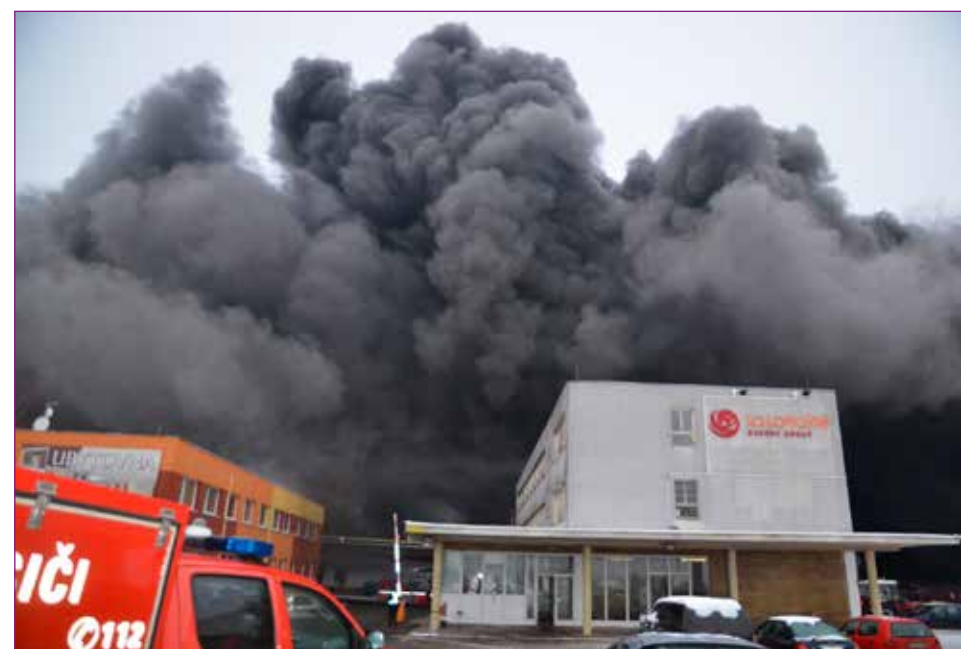
Obr. č. 1 – Celkový pohled na areál v době příjezdu JPO.

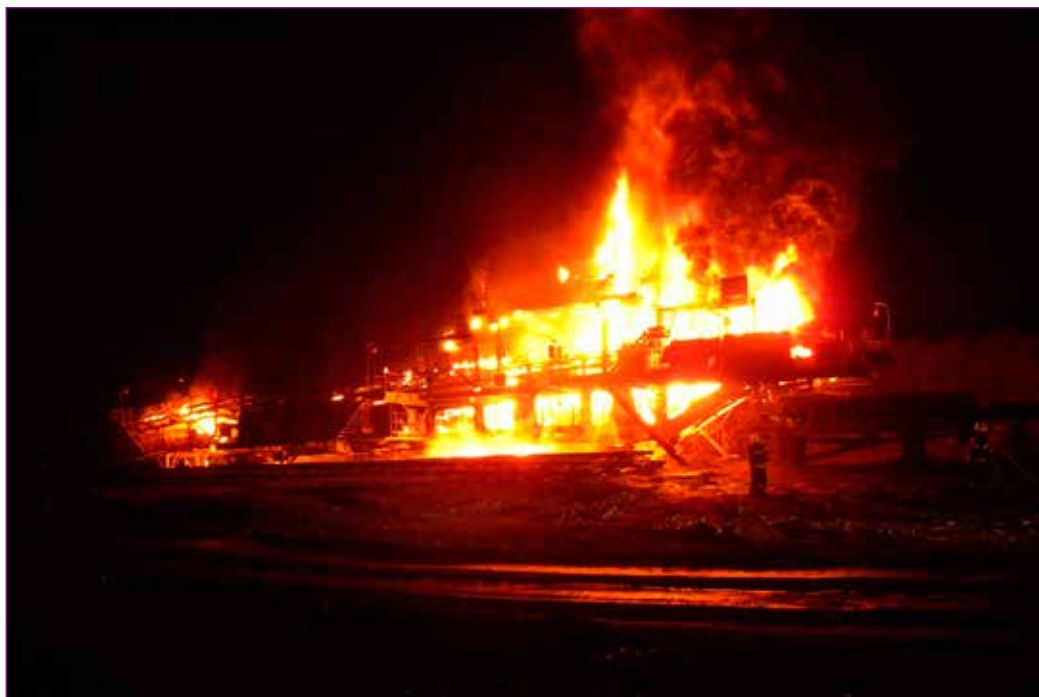
Obr. č. 2 – Poháněcí stanice – rozsah požáru.

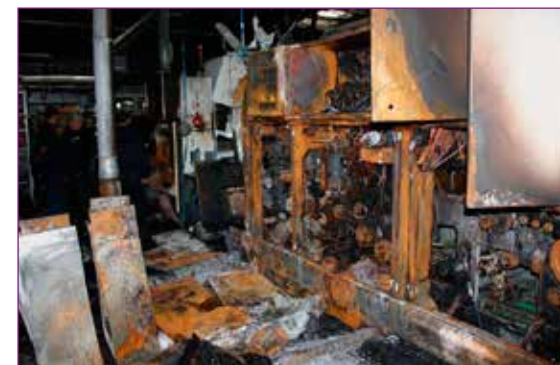
Požár se v útrokách automatu šířil skrze izolaci elektrických rozvodů a pryžových součástí, až se rozšířil do celého prostoru převodové skříň, na elektrický rozvaděč a dále po hořlavých součástech (izolace elektrických kabelů, hydraulika, plastové a pryžové součásti) do celého soustrojí v levé části obálkovacího stroje. Vlivem vysoké teploty požáru došlo působením tepelné radiace k neopravitelnému poškození i sousedícího obálkovacího automatu.

Obr. č. 3 – Následky požáru – zadní strana obálkovacího automatu.

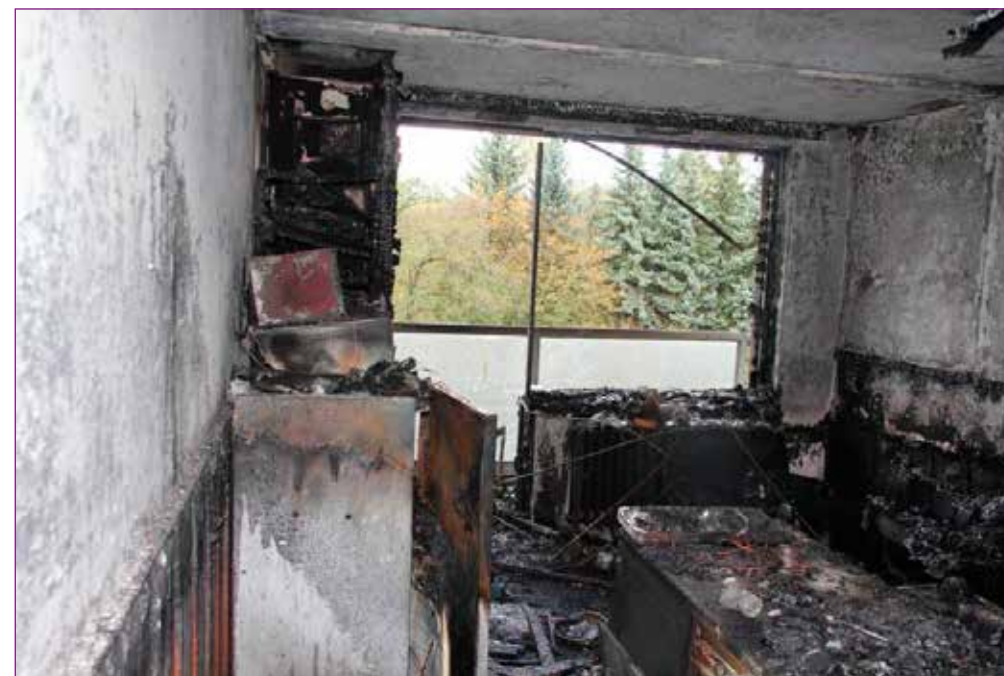
Obr. č. 6 – Prostory kuchyně – následky požáru.

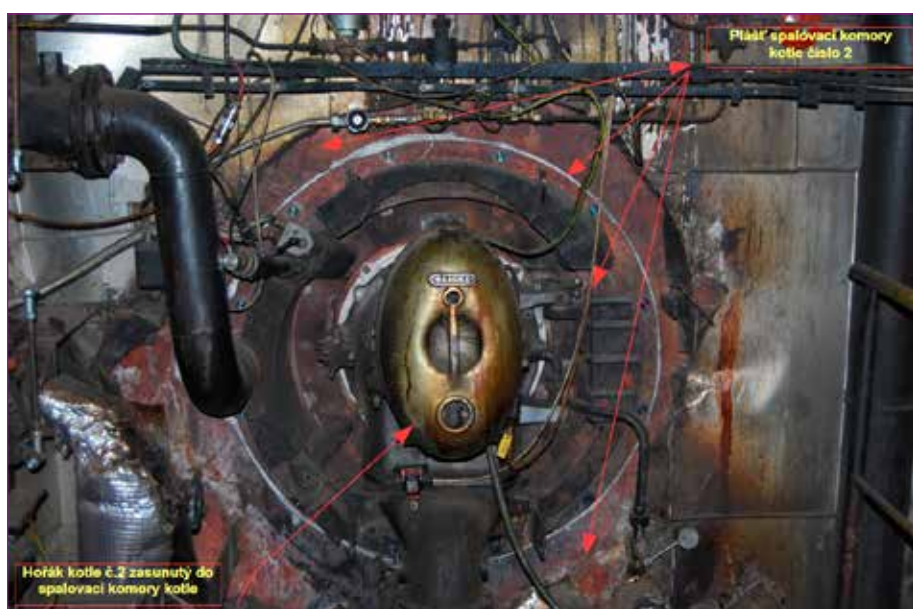
Kriminalistické ohnisko požáru č. 1: Je shodné s ohniskem svědeckým. Bylo stanoveno na základě svědeckých výpovědí, ohledáním místa požáru a širšího okolí. Kriminalistické ohnisko se nacházelo v prostoru kotelně ethylenové jednotky, konkrétně v prostoru umístění hořáku kotle č. 2, který byl v době vzniku požáru v provozu. Samotné iniciaci, způsobené sálavým teplem hořáku, předcházela únik propylenu z přírubového spoje pojistného ventilu, umístěného u křížení mostů 6/J. Uniklý propylen se promísil se vzdušným kyslíkem, za vzniku plynného mraku tvořeného výbušnou atmosférou. Výbušný plynný mrak se poté rozšířil až k inkriminovanému prostoru kotelně, kde byl iniciován.

Obr. č. 3 – Prostor iniciace požáru č. 1 – hořák kotle č. 2.

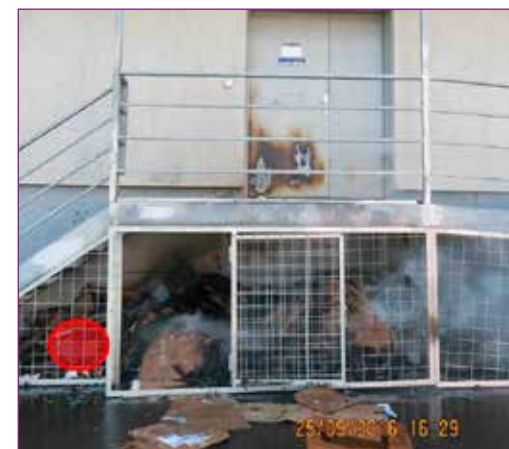
Dle ohledání místa požáru a informací získaných v průběhu zjišťování příčiny vzniku požáru bylo možné konstatovat, že v první fázi se jednalo o požár lehce hořlavého odpadu (papírových kartonů), který byl skladován pod rampou u zadního vchodu do prodejny se sportovním vybavením. Papírové kartony byly pod rampou uzamčeny za kari sítí, z důvodu zabránění vnikání cizích osob do tohoto prostoru.

Obr. č. 2 – Rampa u kovového schodiště – vyznačení kriminalistického ohniska.

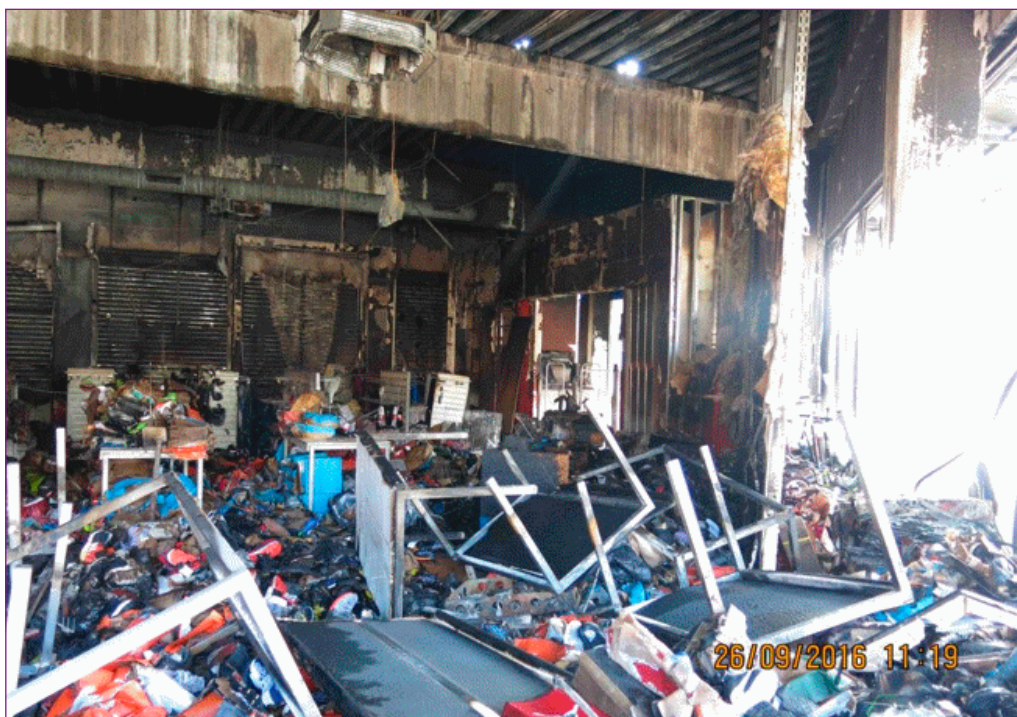
Mezera pod spodní hranou dveří na rampě u zadního vchodu do prodejny se sportovním vybavením (prostor nad kriminalistickým ohniskem) měla významný vliv na šíření požáru. K přenosu požáru do prodejny nedošlo prohořením venkovních dveří, ale prostupem sálavého tepla a plamenného hoření mezerou mezi podlahou a spodní hranou dveří. V době probíhajícího požáru uvnitř skladu nebyly dveře zvenčí poškozeny, ke vzniku stop po tepelném namáhání došlo až v průběhu požáru, probíhajícího v prodejně, o čemž svědčí větší míra poškození dveří zevnitř než zvenčí. Vzhledem k tomu, že dveře byly při hasebním zásahu poškozeny, nebylo již možné jejich opětovné usazení na panty a zjištění přesných parametrů mezery pod dveřmi. Při zásahu muselo být přistoupeno k otevření dveří pomocí hydraulického vyprošťovacího zařízení. Dle svědeckých výpovědí ovšem nebyly dveře ve své spodní části těsné, což bylo patrné hlavně v zimním období, kdy přes dveře foukalo (táhlo).

Obr. č. 3 – Vnitřní prostory prodejny – následky požáru.

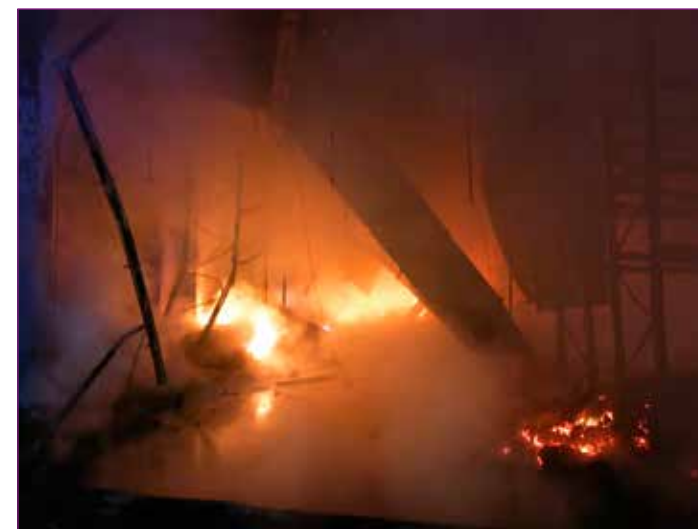
Obr. č. 2 – Expediční hala (požární ohnisko).

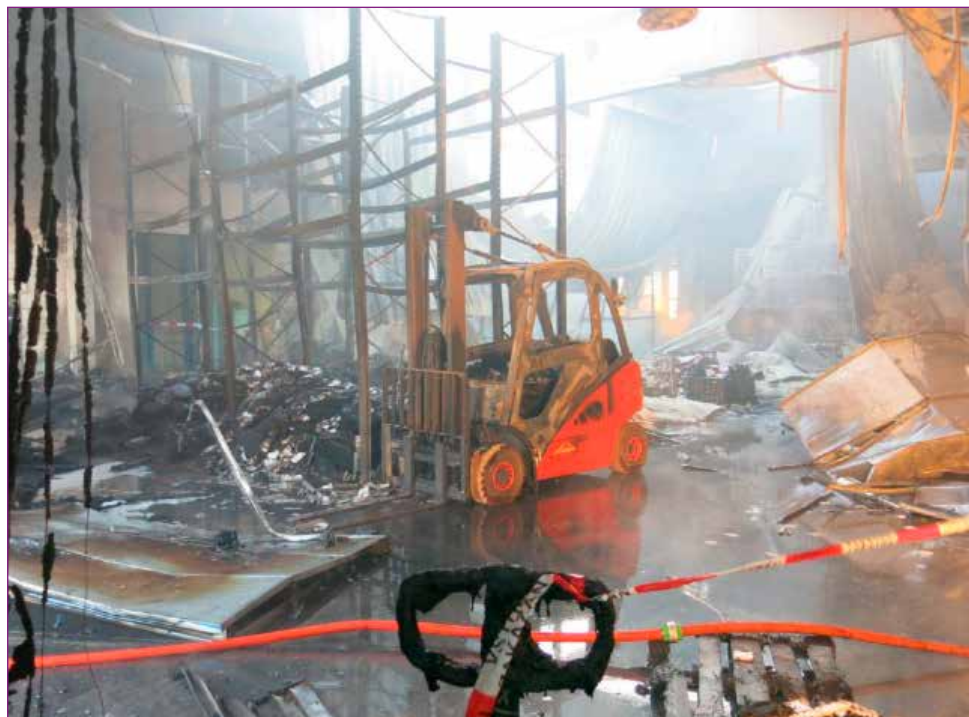
Obr. č. 3 – Expediční hala po požáru.

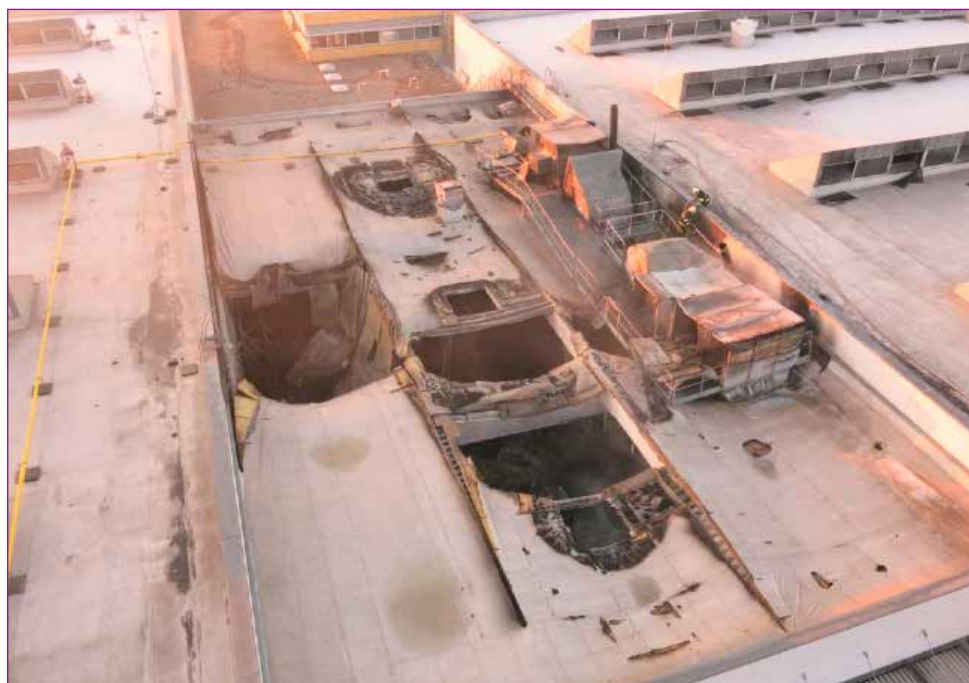
Po iniciaci unikajícího zemního plynu došlo k směrově vymezenému plamennému hoření, které způsobilo poškození izolačního pláště střechy, deformaci ochranného pláště vnitřního systému vzduchotechniky a zároveň destrukci hliníkových částí řídicí jednotky armatury. Ztrátou mechanické pevnosti konstrukce bezpečnostního ventilu došlo k jeho uvolnění z přívodního vedení, což vyvolalo exponenciální rozvoj požáru v podobě explozivního hoření způsobeného významným nárůstem celkového průřezu, který umožňoval vyšší únik plynu do požářiště. Situace pak gradovala rozšířením požáru přes armaturu vzduchotechniky (směrem do expedičního skladu), což akceleroval chod teplovzdušného agregátu. Protože byla lokace destrukovaného svaru mimo regulovanou část armatury, nemohl bezpečnostní systém agregátu na kritickou situaci adekvátně reagovat.

Obr. č. 4 – Střecha objektu po požáru.

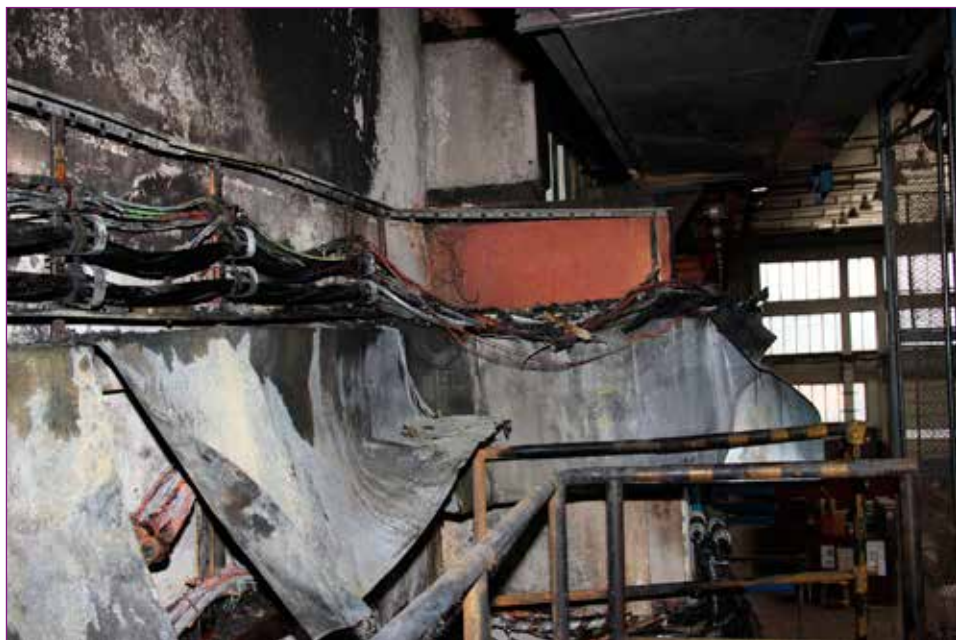
Obr. č. 2 – Kabelová lávka v depu kolejových vozidel – poškození požárem.

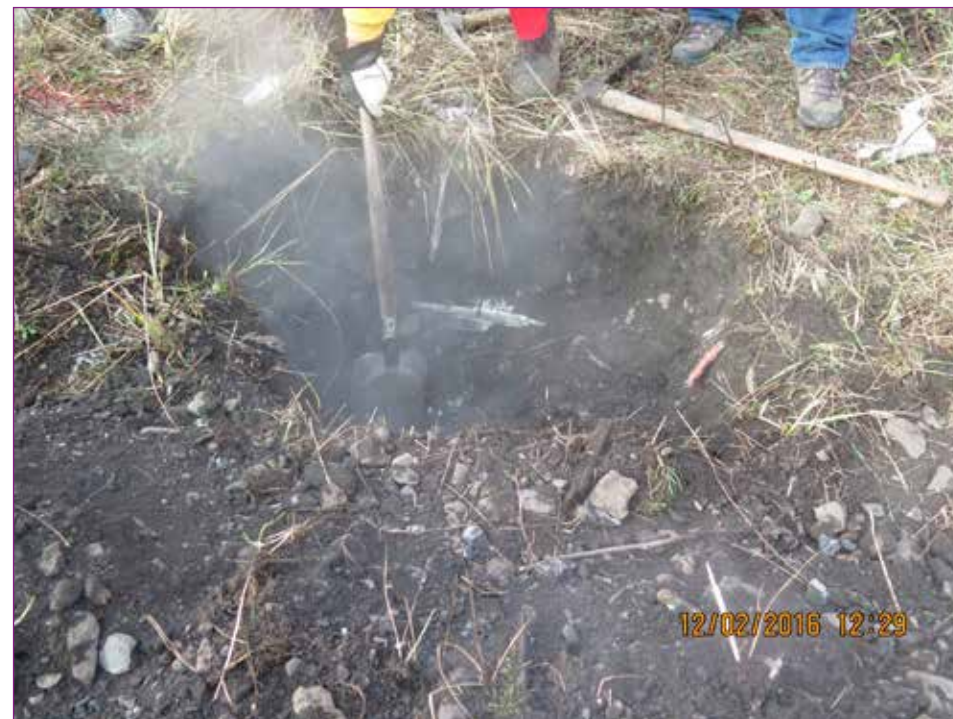
Obr. č. 4 – Výkopové práce – pára vycházející ze zeminy přibližně 2 dny po vzniku požáru.

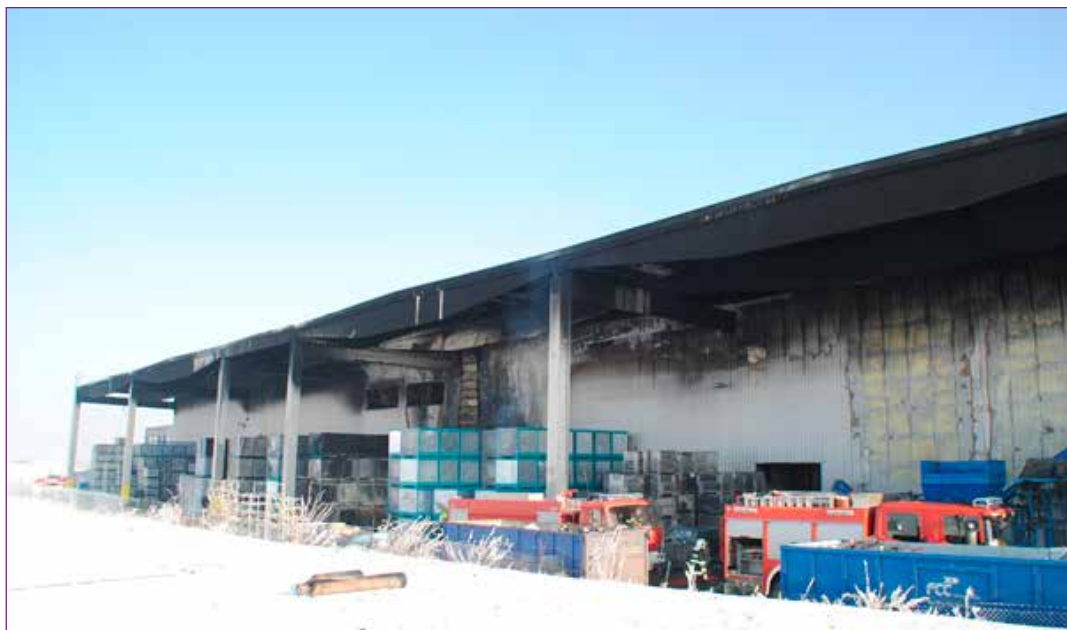
Obr. č. 1 – Celkový pohled na poškozený vnější plášť objektu.

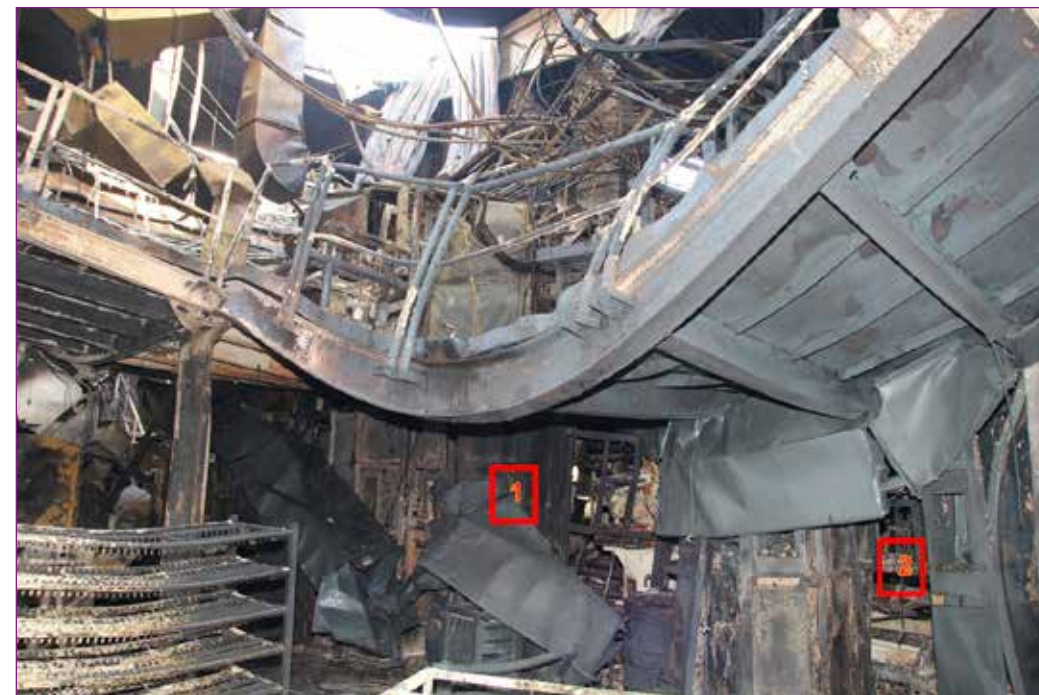
Z doložené dokumentace stavby bylo patrné, že v prostoru kriminalistického ohniska požáru nebyla povolena manipulace s uvedenou hořlavou kapalinou. Jednalo se technický líh (dodán bezpečnostní list), který je identifikován jako nebezpečná, vysoce hořlavá kapalina, kdy její páry tvoří ve směsi se vzduchem výbušnou směs těžší než vzduch (drží se při zemi). V pokynech pro bezpečné zacházení je výslovně uvedena nutnost ochrany před teplem, horkými povrchy, jiskrami, otevřeným ohněm a jinými zdroji zapálení. Líh byl tedy používán a aplikován v rozporu se všemi výše uvedenými dokumenty, a to v prostoru s výskytem účinného iniciačního zdroje (jiskry).

Obr. č. 3 – Pohled na požární a kriminalistické ohnisko – stříkácké kabiny PU1 a PU2.
