**Studium stop šíření požáru a hořlavosti konstrukčních dílů  
dopravních prostředků pro účely HZS ČR**  
s identifikačním kódem VI20172019065

**Zjištění směru číření požáru a oblasti kriminalistického  
ohniska vzniku požáru pomocí stop šíření požáru  
znatelných na karoserii dopravních prostředků.**

Typ výsledku dle UV č. 837/2017	Evidenční číslo (příjemce)	Rok vzniku
<b>N<sub>metC</sub></b> Metodika certifikovaná oprávněným orgánem	<b>560/2020</b>	<b>2019</b>
<b>ISBN-ISSN</b>	<b>Webový odkaz na výsledek</b>	<b>Kde a kdy publikováno</b>
	<a href="https://www.hzscr.cz/clanek/menu-vyzkum-a-vyvoj-vyzkumne-projekty.aspx">https://www.hzscr.cz/clanek/menu-vyzkum-a-vyvoj-vyzkumne-projekty.aspx</a>

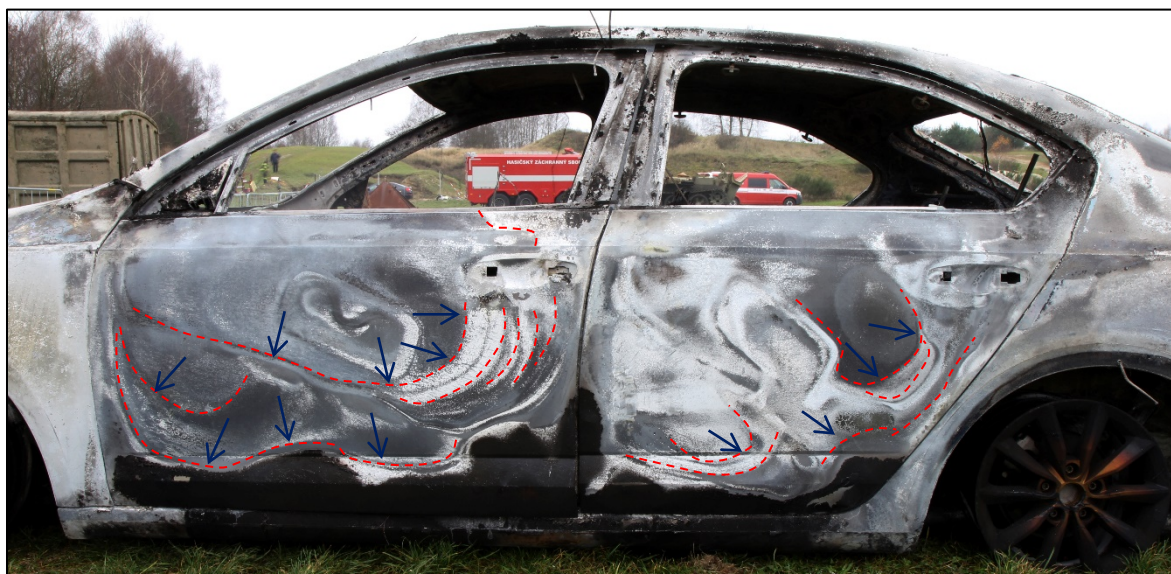
Obr. č. 4: Pohled na rozšiřující se plochy tepelné degradace lakou karoserie ztelné na dveřích vozidla.

Linie znatelné na obr. č. 4 ukazují rozšiřování oblastí tepelné degradace laku karoserie. Jedná se o „letokruhy“ rostoucí degradované plochy v čase, přičemž rychlost zvětšování degradované plochy plechu karoserie se odráží v odstínu, ostrosti těchto stop.

**Rozšiřující se plochy tepelné degradace laku karoserie lze tedy vnímat a označit za indikátor určující směr šíření požáru (viz obr. č. 4).**

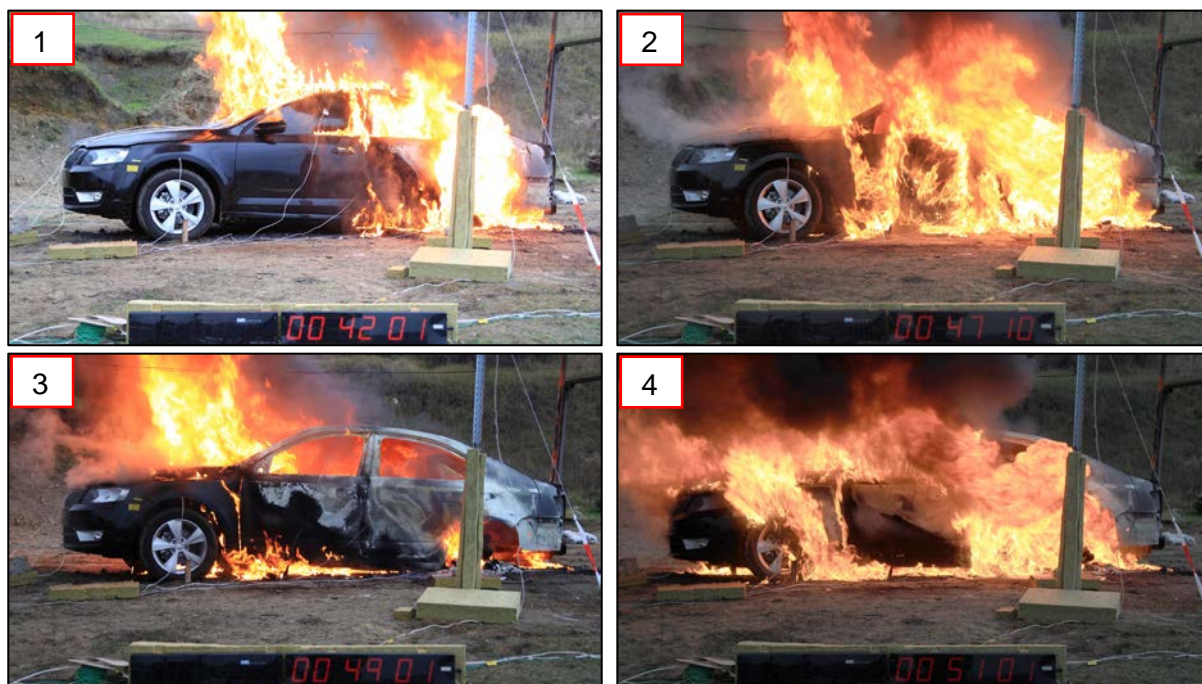
Nejprve je třeba vysvětlit co je „kombinovaný směr tepelného působení“. Jedná se o tepelné působení, kdy je povrch karoserie namáhán hořením, které **probíhá jak vně vozidla, tak ve vnitřním prostoru vozidla**. Pozorovaný povrch je tedy tepelně namáhán z obou stran. K tomuto případu nejčastěji dochází při šíření požáru z jednoho prostoru do druhého (např. z prostoru pro cestující do motorového prostoru). Nejlépe danou situaci vysvětlí modelový příklad, kdy plamenné hoření interiéru vozidla rozšiřující se na motorový prostor velkou rychlostí namáhá povrch přední kapoty z podélného směru (viz skupina obr. č. 9).

Skupina obr. č. 9: Pohled na podélné tepelné namáhání povrchu přední kapoty vozidla v době, kdy docházelo k tepelné degradaci laku karoserie.

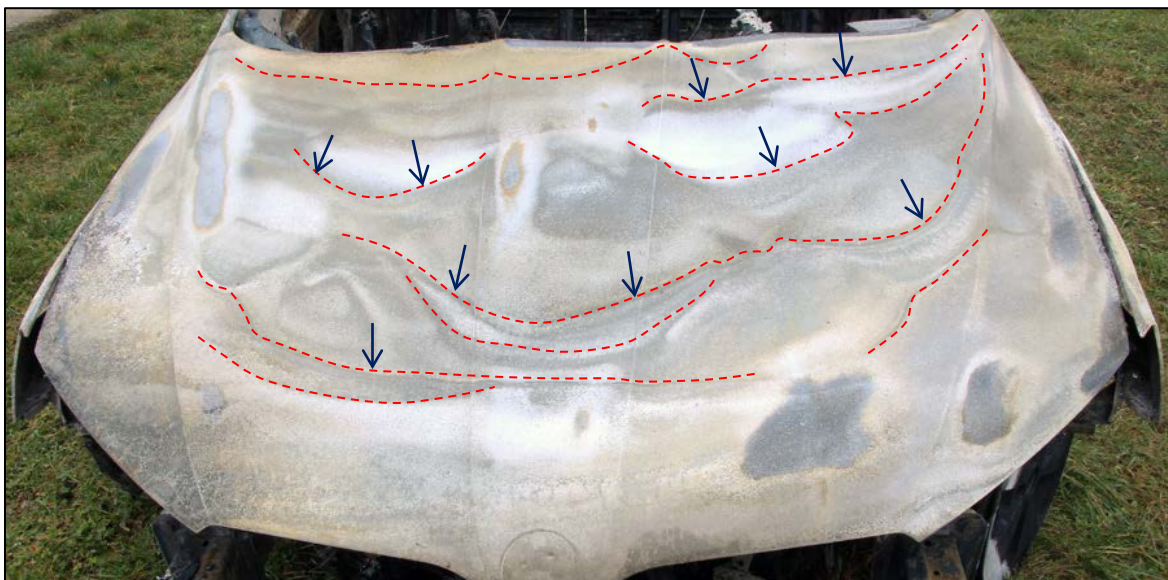
*Obr. č. 10: Pohled na stopy šíření požáru vzniklé v důsledku kombinovaného tepelného namáhání šířeného podél pozorované plochy (vytvoření, viz skupina obr. č. 9).*

Na obr. č. 10 jsou červeně znázorněné stopy, které vytvořilo kombinované tepelné namáhání tak, jak je zobrazeno na skupině obr. č. 9.

Tento druh stop ukazuje na tepelné působení šířící se podél pozorované plochy. Lze jednoznačně konstatovat, že tento jev ukazuje na masivní tepelný zdroj a rychlý posun požáru směrem z prostoru pro cestující. Tyto linie postupné tepelné degradace povrchu mají zakřivení, jehož poloměr leží na straně umístění zdroje tepelné energie, která stopy vytvořila. Na základě jejich charakteru (tvaru) lze tedy určit směr tepelného působení, které stopy vytvořilo (modré šipky, viz obr. č. 10).

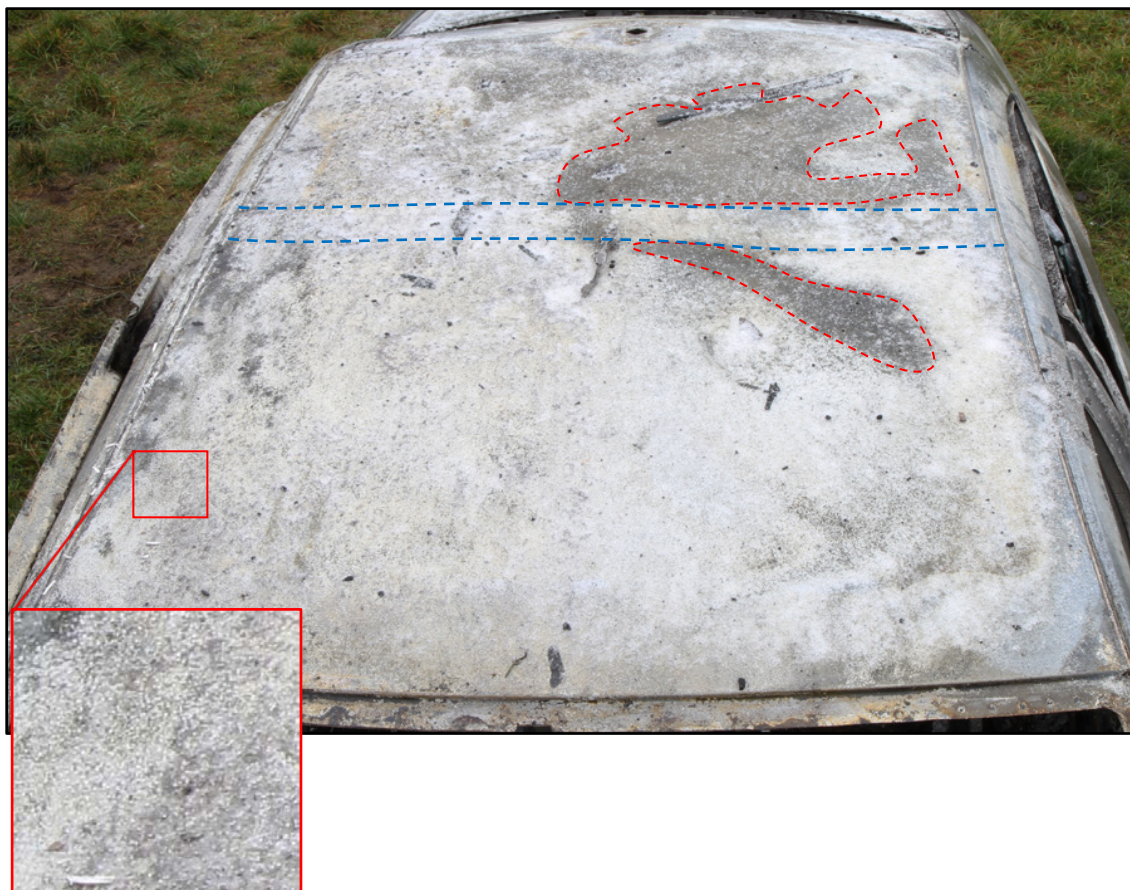
Charakter stop způsobených v důsledku vnějšího tepelného působení bude znázorněn na povrchu střechy vozidla, které bylo iniciováno v přední části motorového prostoru a sálavé teplo plamenného hoření motorového prostoru namáhalo přední část střechy právě z vnější strany. V přední části střechy tak vznikly stopy charakteristické pro převažující vnější tepelné působení. (viz obr. č. 11).

*Obr. č. 11: Pohled na stopy znatelné na střeše vozidla způsobené převažujícím vnějším tepelným namáháním. V zadní části střechy jsou modře zvýrazněny stopy způsobené již převažujícím vnitřním tepelným namáháním (červeně ohraničené).*

Plochy stop vzniklé převažujícím vnějším tepelným působením jsou složeny z velkého množství tmavých skvrn na světlejším podkladě (viz obr. obr. č. 11), nebo naopak světlých skvrn na tmavším podkladě. Stopy **nemají uzavřené ohraničení a plocha nevykazuje žádné ohraničené uzavřené oblasti**. Povrch lze přirovnat k zrnění monitoru televizoru. Konstrukční výztuž se na tvorbě stop nepodílí.

vozidla. V zadní části střechy jsou tedy viditelné stopy, které byly vytvořeny díky mírně převládající složce vnitřního tepelného působení. Jedná se o nevýraznou stopu tmavé barvy na světlém podkladě. Nevýraznost je způsobena tím, že stopa byla vytvořena díky mírné převažující složce vnitřního tepelného působení nad složkou vnější. Dále je vidět, že stopa byla rozdělena stíněním výztuže střechy, která je na obr. č. 11 zvýrazněna modře.

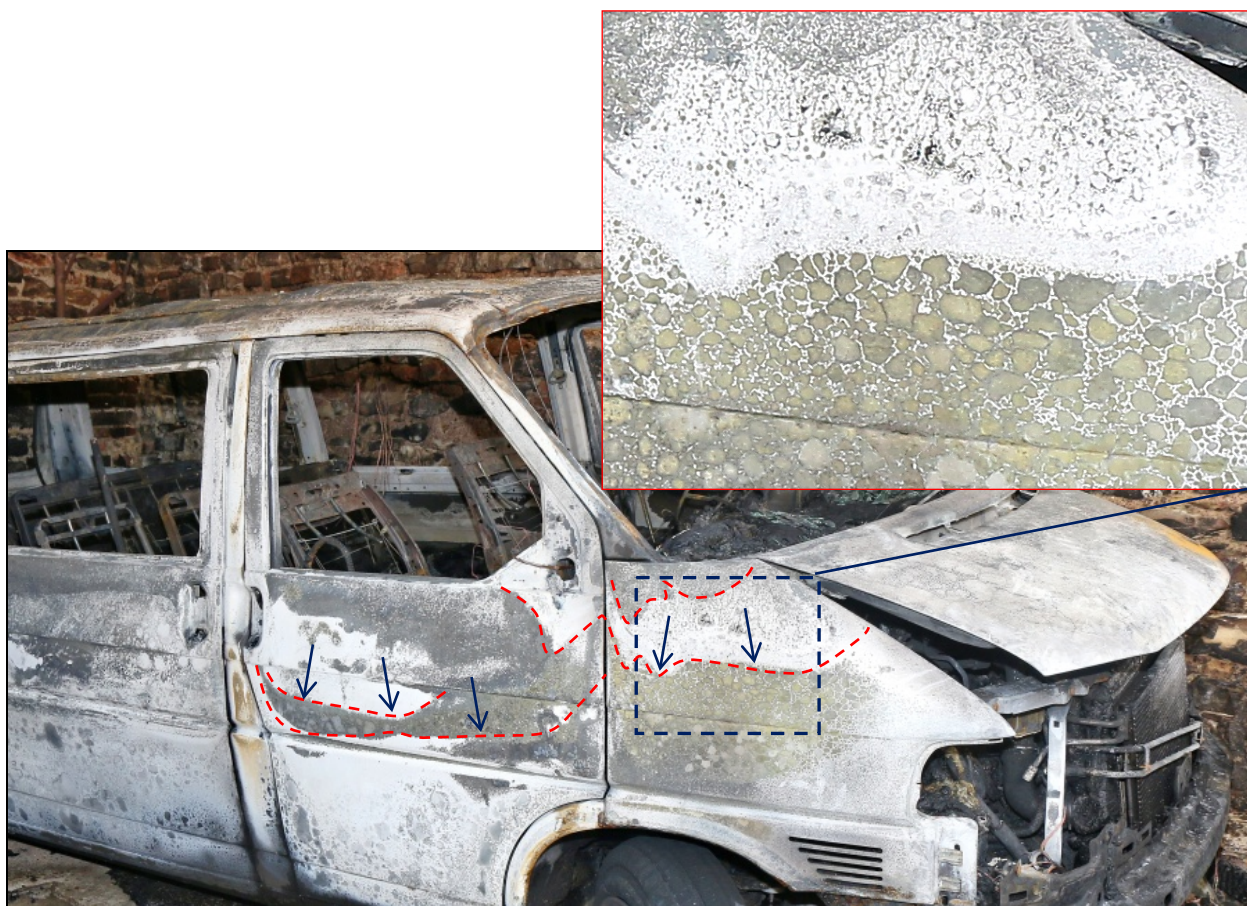
V dalším případě bylo vozidlo zaparkováno v objektu, kde došlo k požáru (viz obr. č. 12). V tomto případě jsou stopy tvořeny množstvím světlých skvrn na tmavém podkladě. Teplota produktů hoření, které se hromadily pod střechou objektu, narůstala a způsobila degradaci karoserie od střechy vozidla dolů. Na karoserii vznikly stopy, které odpovídají převažujícímu vnějšímu tepelnému působení a také stopy postupné tepelné degradace, které byly popsány v případě podélného tepelného namáhání (viz obr. č. 10). Tyto linie ohraničující postupně se zvětšující plochu degradovaného plechu ukazují svým tvarem v kontextu na celkový stav situace, směr šíření tepelné degradace karoserie (modré šipky, viz obr. č. 12).

*Obr. č. 12: Pohled na stopy způsobené převažujícím vnějším tepelným namáháním, jehož intenzita stoupala a tepelně degradovaná plocha se rozšiřovala ve směru šipek. V modrém ohraničení detailní pohled na strukturu.*

Tímto způsobem vznikají linie, které ohraničují plochu vzniklou určitou rychlostí zahřívání, od plochy, která vznikla jinou rychlostí zahřívání (viz obr. č. 12). **Tyto linie lze označit za indikátor určující směr šíření požáru.**

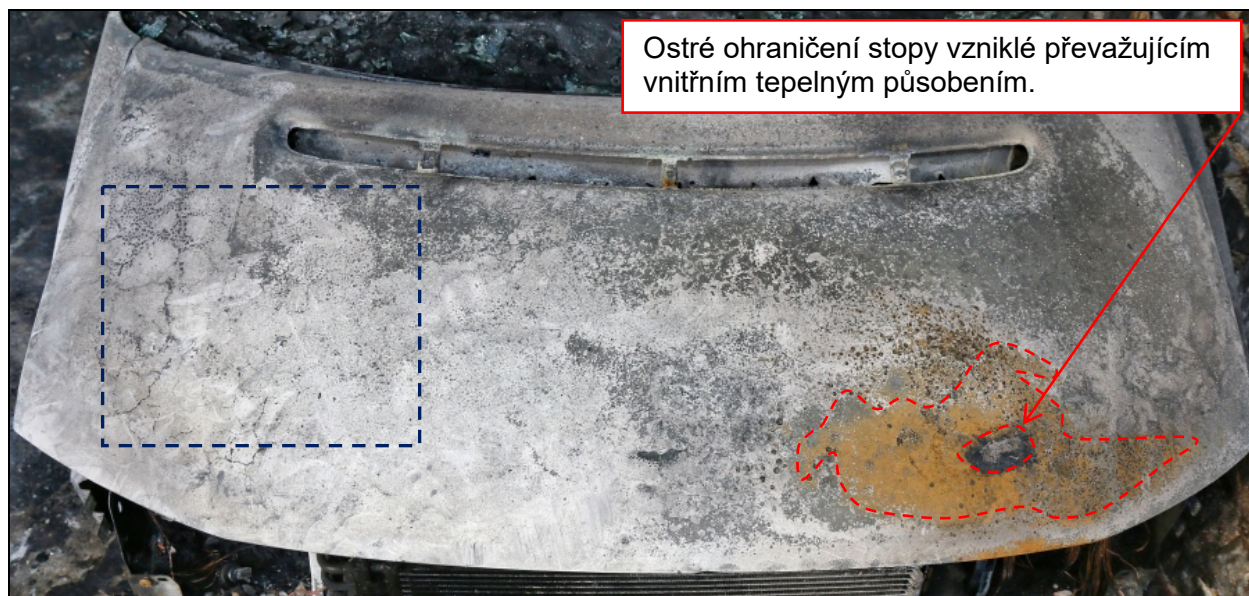
ohraničení viz obr. č. 13) a zároveň stopy převažujícího vnitřního tepelného působení. Červeně ohraničené stopy jsou způsobeny tepelným výkonem hoření unikající náplně klimatizace vozidla.

Obr. č. 13: Pohled na stopy znatelné na přední kapotě vozidla způsobené převažujícím vnějším tepelným namáháním (modré ohraničení). Červené ohraničení zobrazuje uzavřené stopy způsobené v důsledku převažujícího vnitřního tepelného působení. Tyto stopy jsou způsobeny hořením uniklé náplně klimatizace.

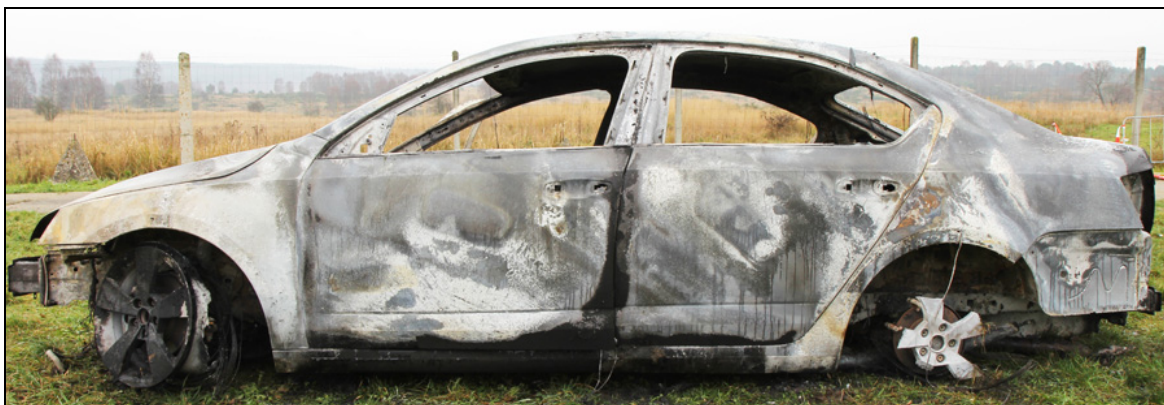
Obr. č. 18: Levý bok cvičného vozidla.

**Dílčí závěr: bok vykazuje stopy kombinovaného tepelného namáhání, jehož zdroj byl spíše v přední části vozidla.**

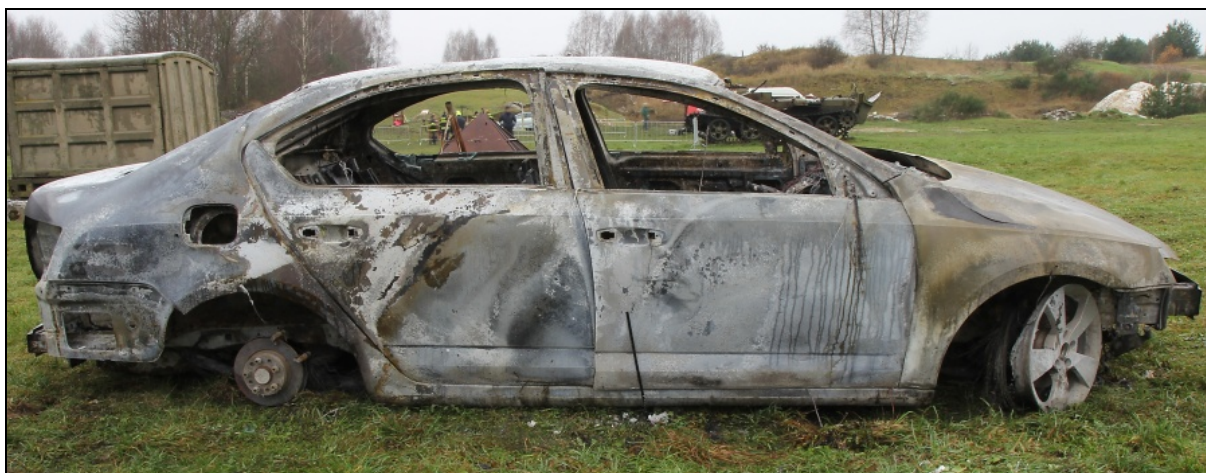
Obr. č. 19: Pravý bok cvičného vozidla.

- *Jsou na boku vozidla stopy typické pro kombinované tepelné působení?* Je zřejmé, že v době tepelné degradace povrchu předních dveří převládalo vnější tepelné působení. V době tepelné degradace zadních dveří začalo převládat spíše vnitřní tepelné působení (viz skupina obr. č. 20). V okolí napojení zadních dveří a blatníku, je zřetelná stopa, jasně ohraničených uzavřených oblastí různého charakteru. Její celkové ohraničení (viz skupina obr. č. 20, černé zvýraznění) ukazuje, že se jednalo o prudké hoření podvozku vozidla.

- *Co toto zjištění znamená?* Pokud by požár postupoval z přední strany vozidla, přední dveře by byly tepelně degradovány hořením podvozku vozidla z vnější strany, u zadních dveří by se již projevilo hoření interiéru vozidla. Opačný postup požáru není logický.

**Dílčí závěr: Přední dveře vykazují stopy vnějšího tepelného působení, které v zadní části prostoru pro cestující ustoupilo převládajícímu vnitřnímu tepelnému působení. Lze jednoznačně konstatovat, že požár postupoval z přední části vozidla. Ohnisko se nenachází v prostoru pro cestující.**

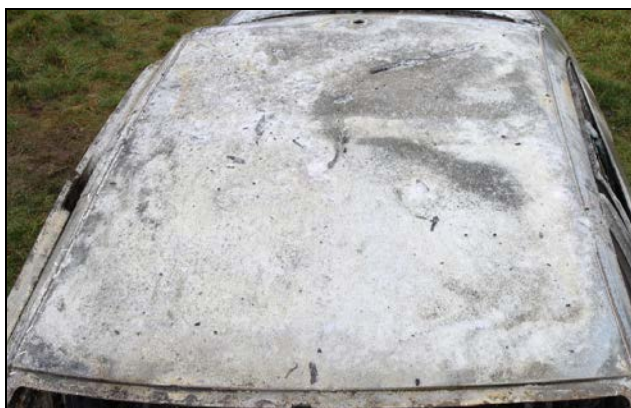
Obr. č. 21: Střecha cvičného vozidla.

### **Střecha vozidla** (viz obr. č. 21 a č. 11 – mechanismus vzniku stop viz kapitola č. 7):

Přední část střechy vykazuje stopy převazujícího vnějšího tepelného působení. V zadní části střechy se na jednom místě projevilo převažující vnitřní tepelné působení. Tyto stopy odpovídají postupu požáru směrem z přední strany vozidla. Popis mechanismu viz kapitola č. 7, popis obr. č. 11.

**Dílčí závěr:** Charakter stop ukazuje na šíření požáru z přední části vozidla.

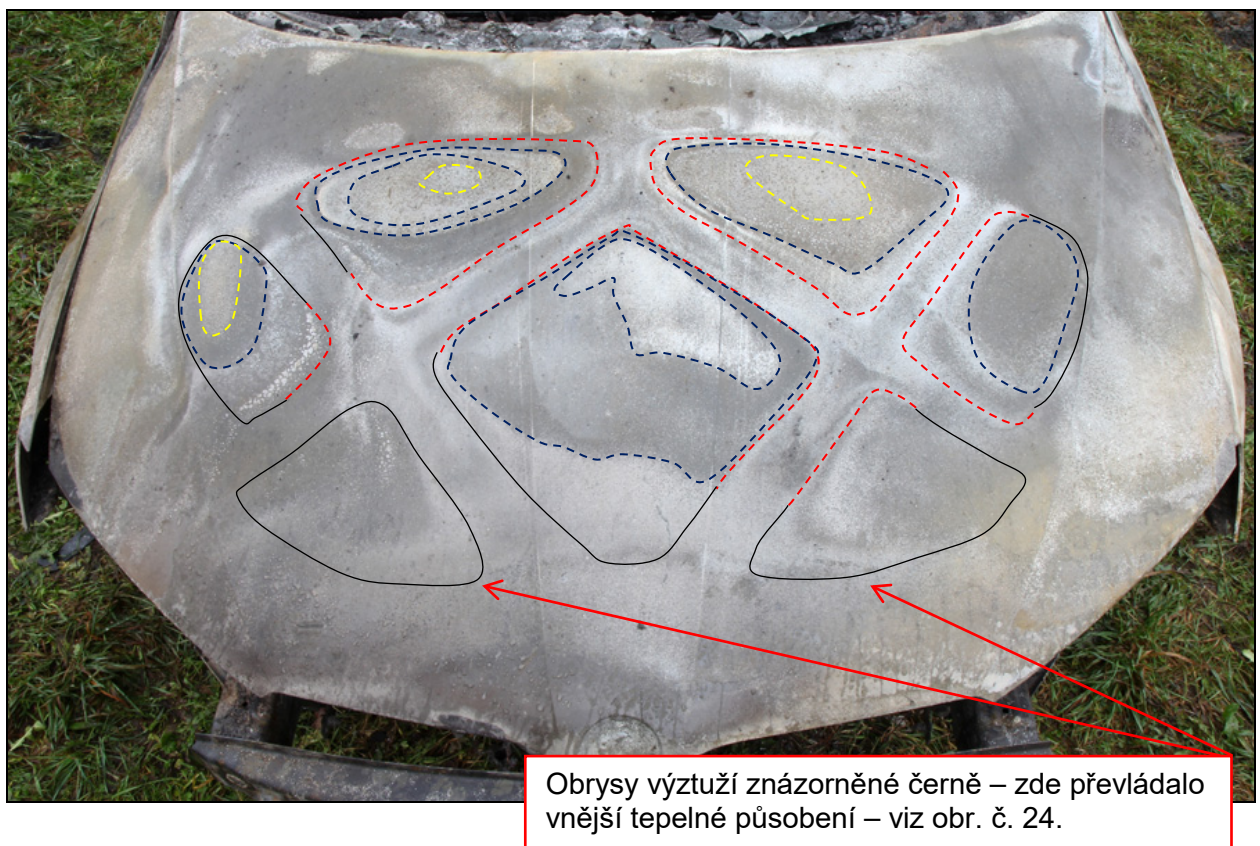
Obr. č. 23: Přední kapota cvičného vozidla – červeně jsou znázorněny linie, vzniklé za přispění výztuže, černě jsou znázorněny obrysy výztuže tam, kde se výztuž nepodílela na tvorbě stop.

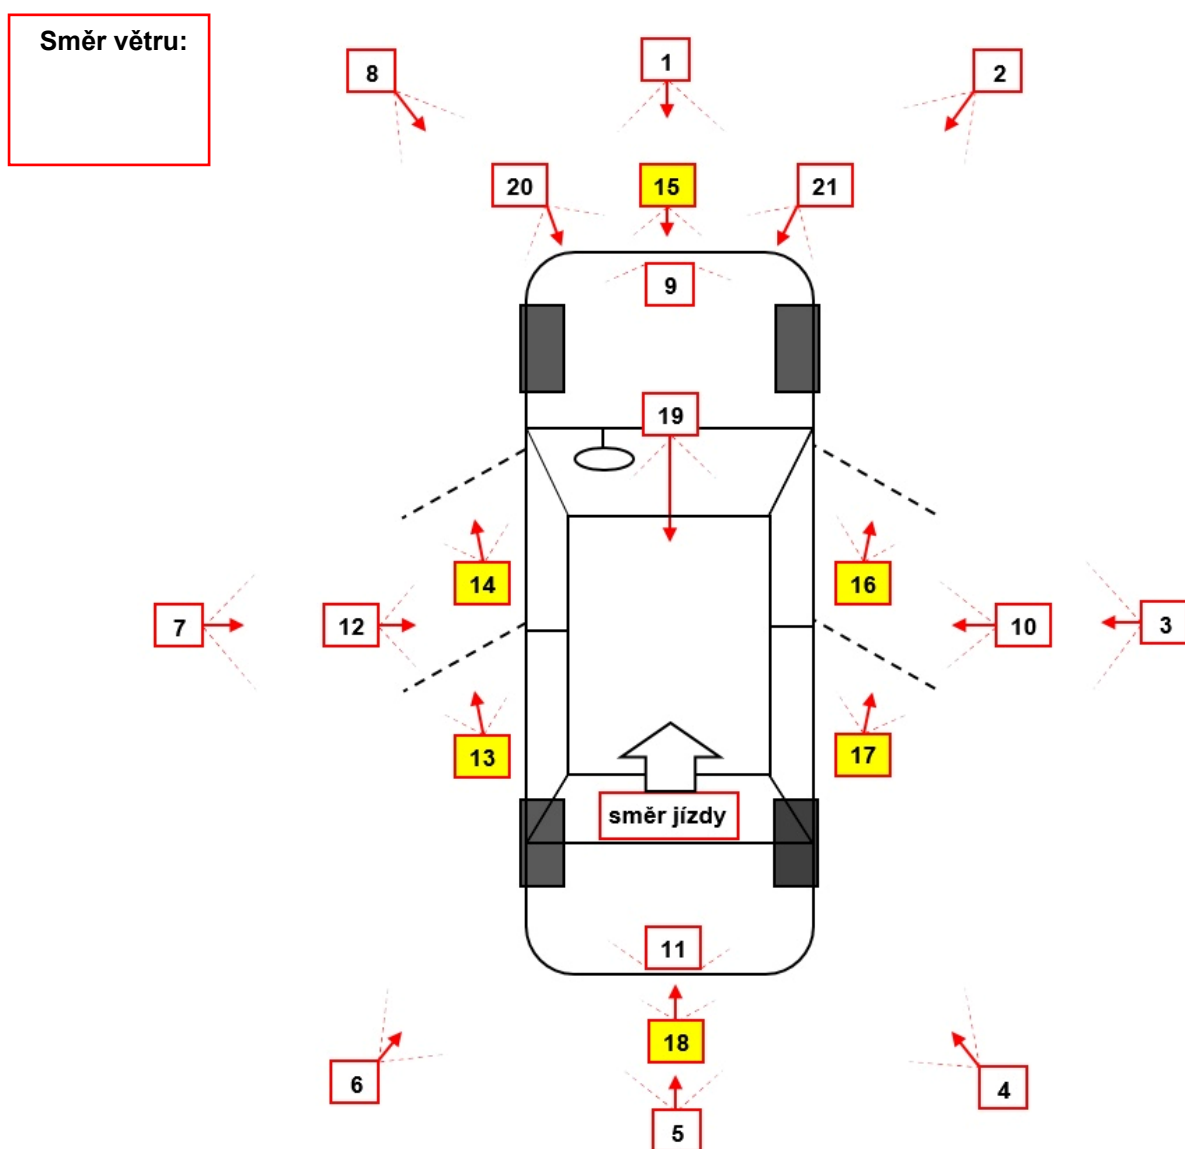
Do schématu lze zakreslit vyhodnocení směrů šíření požáru na jednotlivých plochách karoserie, směr větru a sklon terénu (oblast rozlití paliva z nádrže):
