# Vybrané požáry 2

závažné požáry

MINISTERSTVO VNITRA  
GENERÁLNÍ ŘEDITELSTVÍ  
HASIČSKÉHO ZÁCHRANNÉHO SBORU  
ČESKÉ REPUBLIKY

## POŽÁR PRŮMYSLOVÉHO PALÁCE

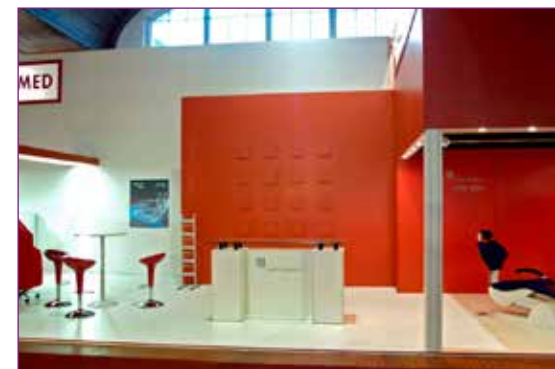
Obr. č. 3 – Prostory inkriminovaného stánku před požárem.

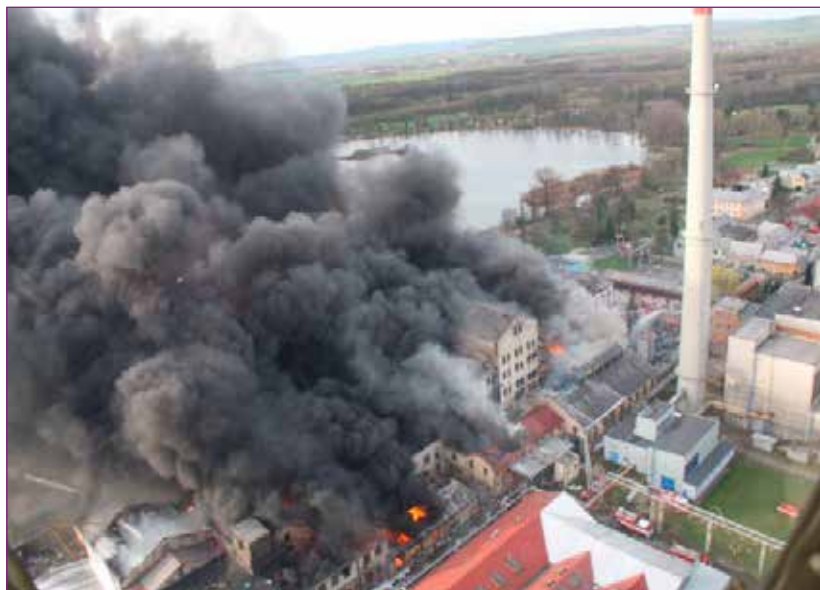
Obr. č. 3 – Letecké záběry – rozsah požáru.

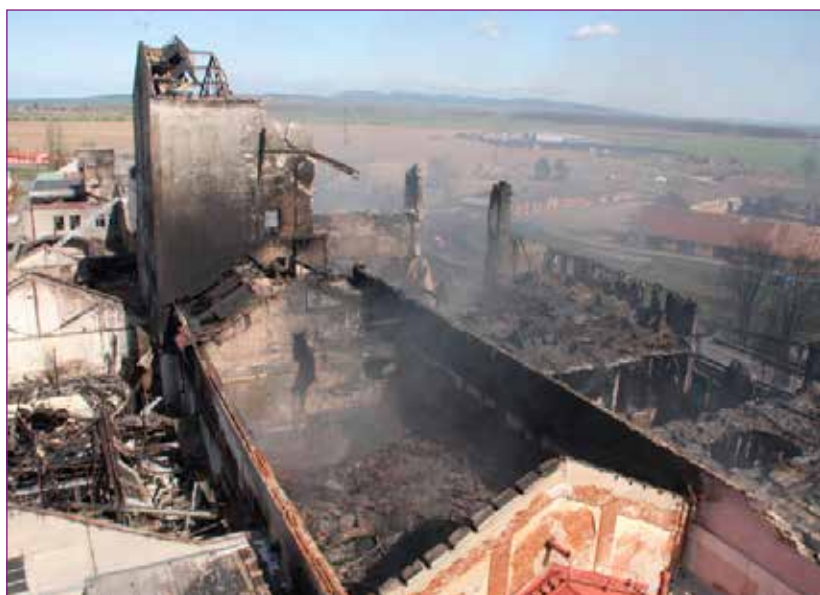
Obr. č. 4 – Objekt po dokončení hasebních prací.

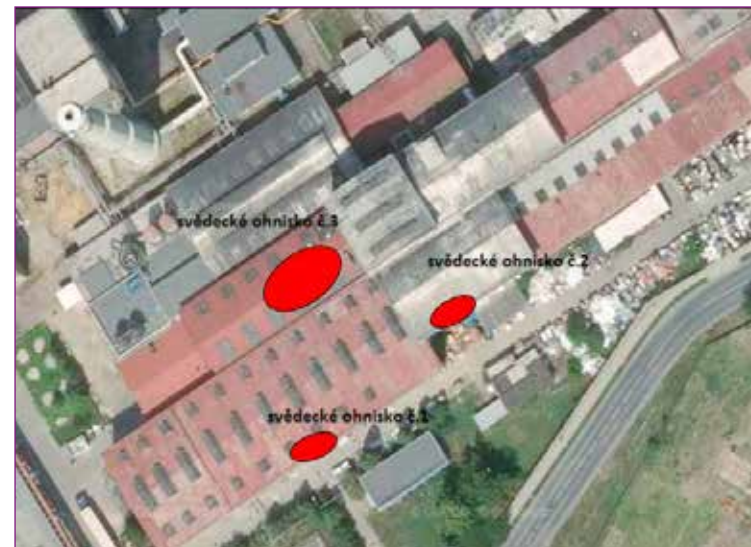
Obr. č. 5 – Znázornění svědeckých ohnisek.

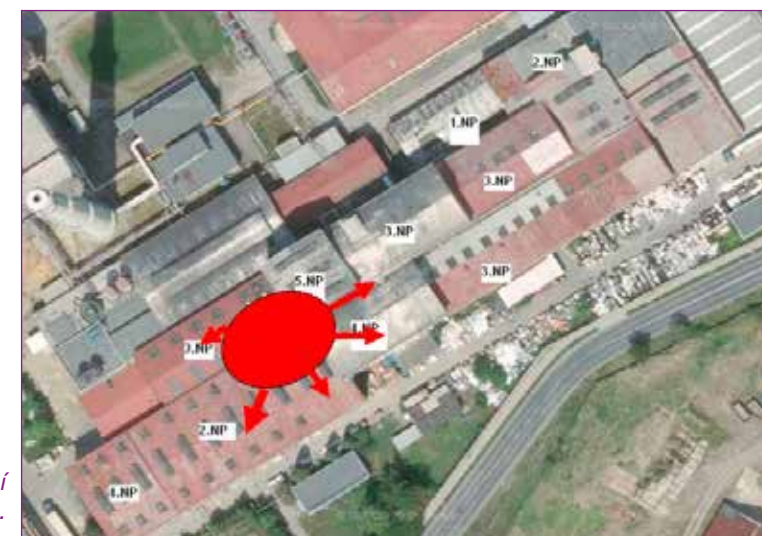
jektu SO102 na výškové úrovni III. NP, konkrétněji v prostorech vnitřních chodeb a východní části skladů nad výrobním prostorem jihozápadní části SO102 a třípodlažní skladové budovy severozápadní části SO102. Přítomnost dalších kriminalistických ohnisek v jiných částech a podlažích objektu SO102 byla vyloučena nebo nebyla podpořena žádnými zjištěními a skutečnostmi. Stanovení kriminalistického ohniska bylo limitováno celkovou situací na místě požáru (intenzita požáru, nepřístupnost v důsledku destrukce a nestability konstrukcí, meteorologická situace – silný vítr). Událost byla postoupena k prošetření Policii ČR pro podezření ze spáchání trestného činu.

Obr. č. 6 – Znázornění kriminalistického ohniska.

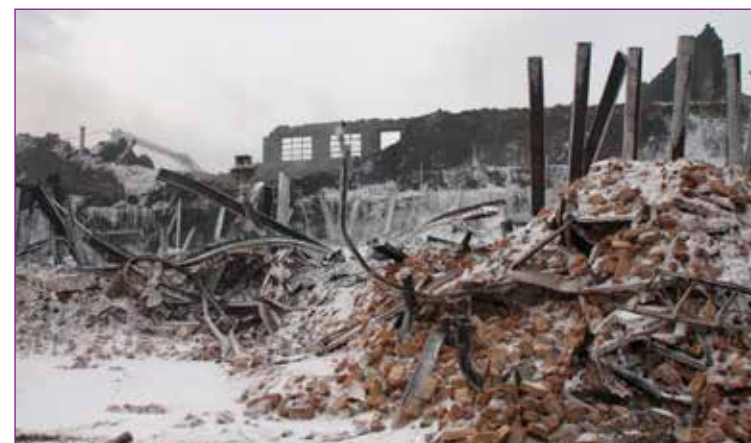
Obr. č. 7 – Trosky objektu po hasebním zásahu.

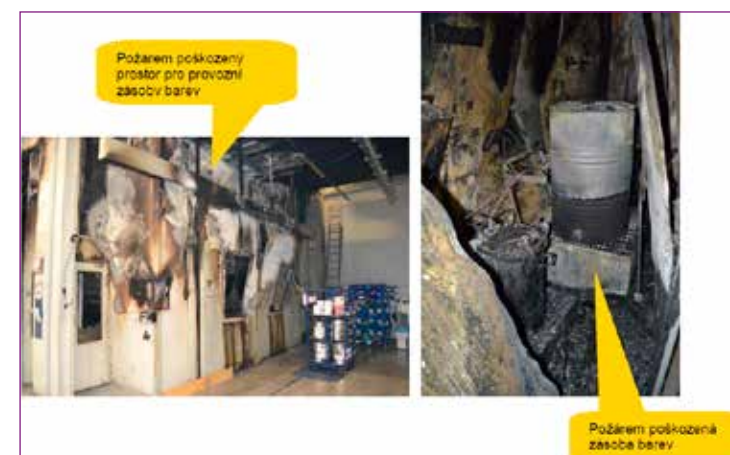
Obr. č. 1 – Prostor zásoby barev po požáru.

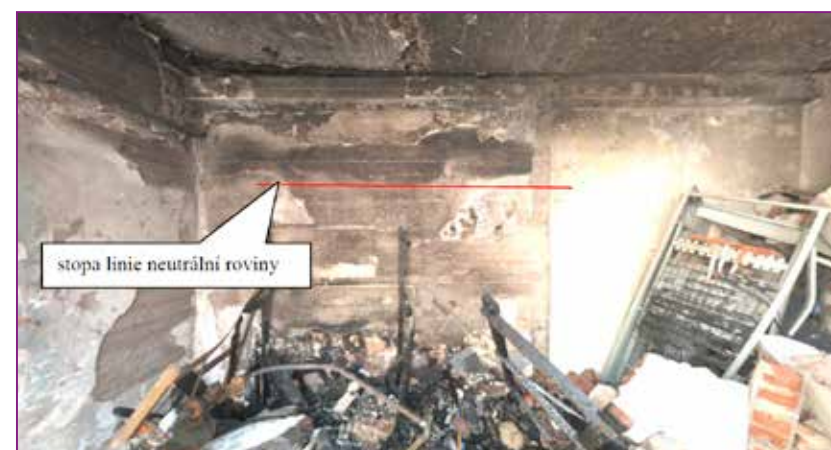
Vlivem termického rozkladu přítomných látek a nedostatku přísunu kyslíku došlo k masivnímu vzniku hořlavých plynů. Podle výpovědi svědkyně výbuchu bylo slyšet dutou ránu s následným zvukem, který přirovnala ke startu rakety, jako by někde hořelo velké množství plynu. Po tomto zvukovém jevu, asi jednu až dvě vteřiny, došlo k samotnému výbuchu v objektu A55 a jeho destrukci. Tento stav mohl odpovídat tzv. backdraftu. Tento jev nastává v uzavřených, nebo částečně uzavřených objektech, kde dochází k požáru, který je řízen kyslíkem. V atmosféře, kde klesne koncentrace vzdušného kyslíku pod 15 %, dochází k útlumu hoření, až může dojít k uhašení požáru. V případě, že je v hořícím objektu vysoká teplota, která přesahuje teplotu vznícení přítomných materiálů, ale nižší koncentrace vzdušného kyslíku, dochází k termickému rozkladu - pyrolýze materiálu. Uvolňuje se velké množství hořlavých plynů, které však nehoří. V okamžiku, kdy dojde k přísunu kyslíku (otevření okna nebo dveří, vypadnutí oken z rámu apod.) do místa požáru, kde je vysoká teplota a hořlavé plyny, dojde v důsledku významných rozdílů tlaků k nasátí vzduchu a vznícení těchto hořlavých plynů. Tento děj probíhá vysokou rychlostí, v řádech milisekund až sekund. Vzhledem k vysoké rychlosti lze takovéto hoření označit za explozivní hoření - prudké uvolnění hořících plynů do prostoru.

Obr. č. 7 – Vyznačení neutrální roviny v prostoru mistrovny A55/2.

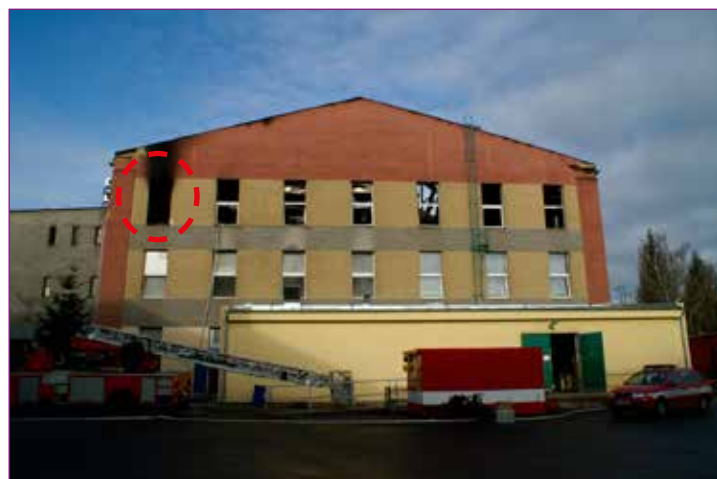
Obr. č. 3 – Jižní pohled na ohniskové okno.

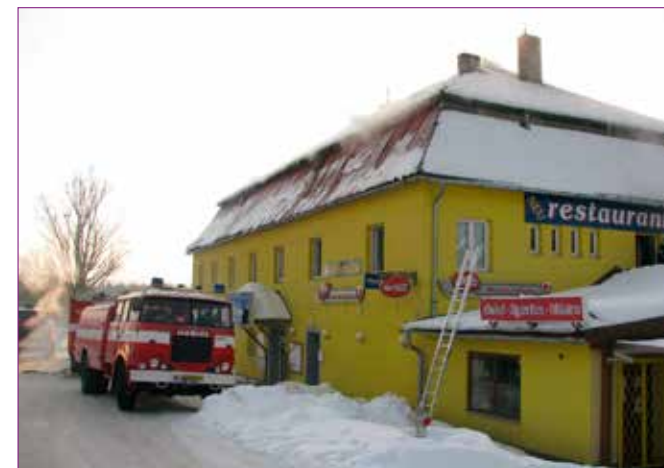
Obr. č. 1 – Objekt restaurace.

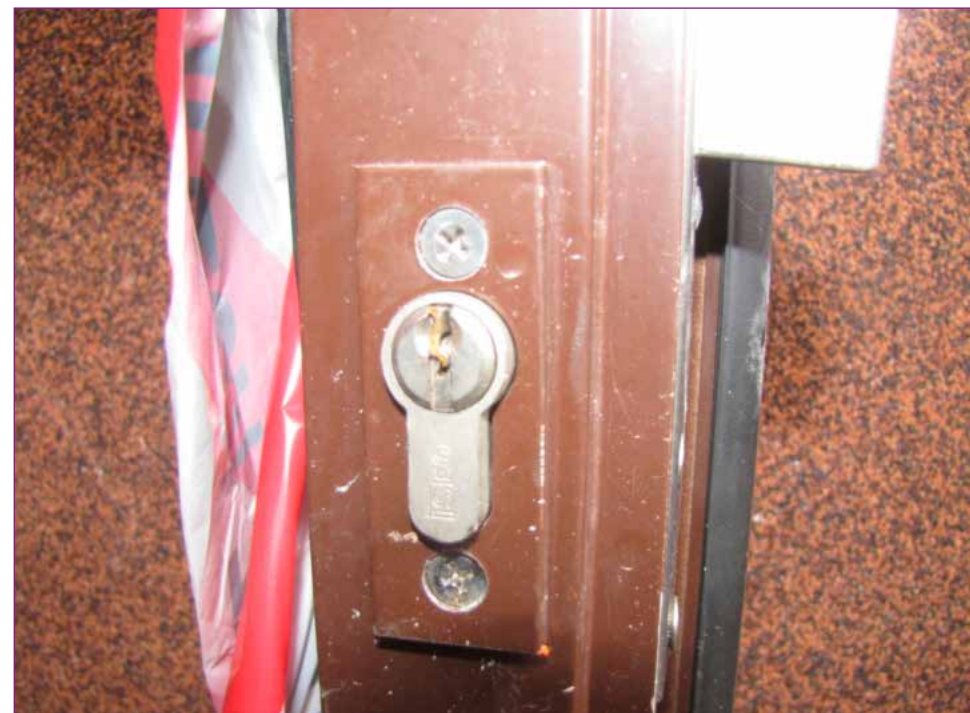
Obr. č. 4 – Vstupní dveře se zalomeným klíčem.

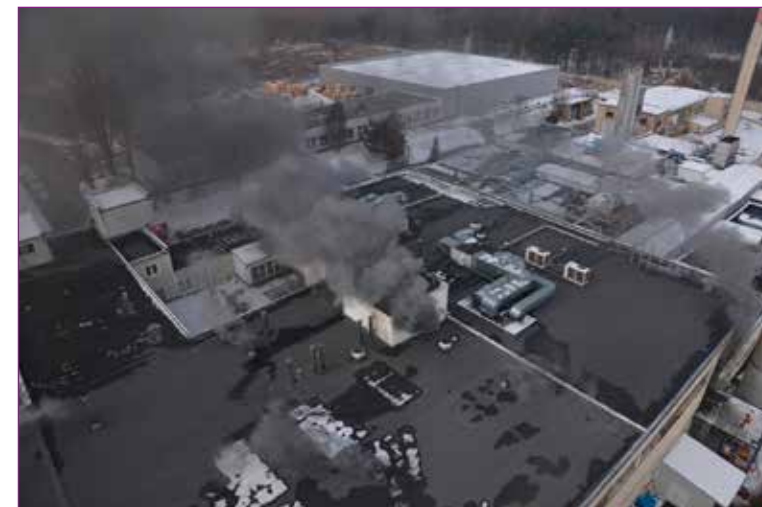
Obr. č. 3 – Letecké záběry areálu v době požáru.

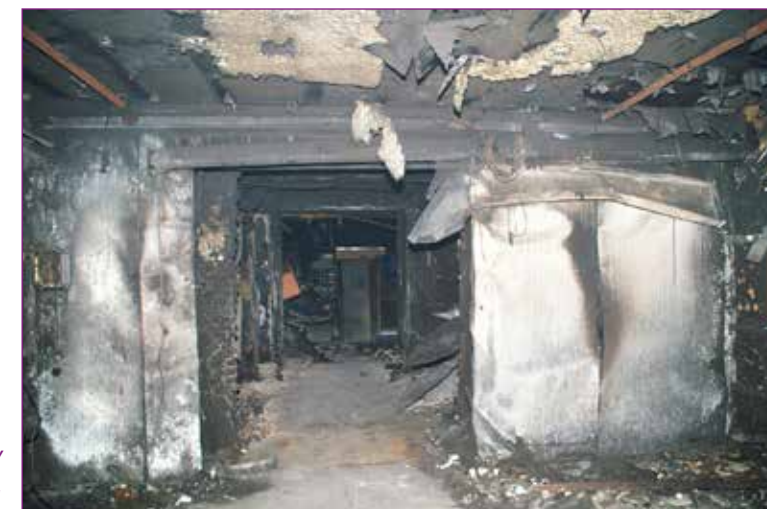
Obr. č. 4 – Vnitřní prostory objektu zasažené požárem.

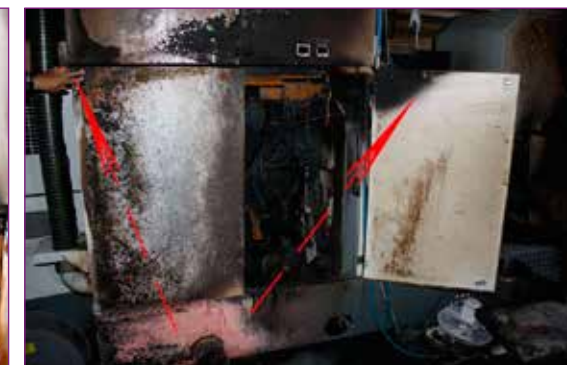
V průběhu ohledání bylo ve spolupráci s příslušníkem OKTE provedeno zevrubné ohledání prostoru převodové skříň a elektrického rozvaděče včetně topného tělesa s příslušenstvím. Právě potrubí teplého vzduchu bylo zaústěno do převodové skříň a touto procházelo na druhou stranu stroje, kde docházelo k vysoušení lepených spojů obálek. Uvedené topné těleso s příslušenstvím, do kterého byl vháněn vzduch ventilátorem, bylo zajištěno jako stopa a podrobena zkoumání. Výsledkem znaleckého posudku vypracovaného OKTE bylo, že s ohledem na značné poškození elektrického rozvaděče a převodové skříň nebylo možné jednoznačně vyloučit vznik požáru následkem nežádoucího elektrického jevu na elektroinstalaci v prostoru převodové skříň. Ovšem nebylo ani možné jednoznačně vyloučit možnost selhání řídicí jednotky v elektrickém rozvaděči. Na základě všech zadokumentovaných skutečností, získaných důkazů, poznatků a zjištění, které jsou uvedeny v tomto odborném vyjádření, bylo stanoveno, že příčinou vzniku požáru byla technická závada na elektroinstalaci v uzavřené technologii obálkovacího stroje.

Obr. č. 4 – Převodovková skříň – ohniskové markanty.

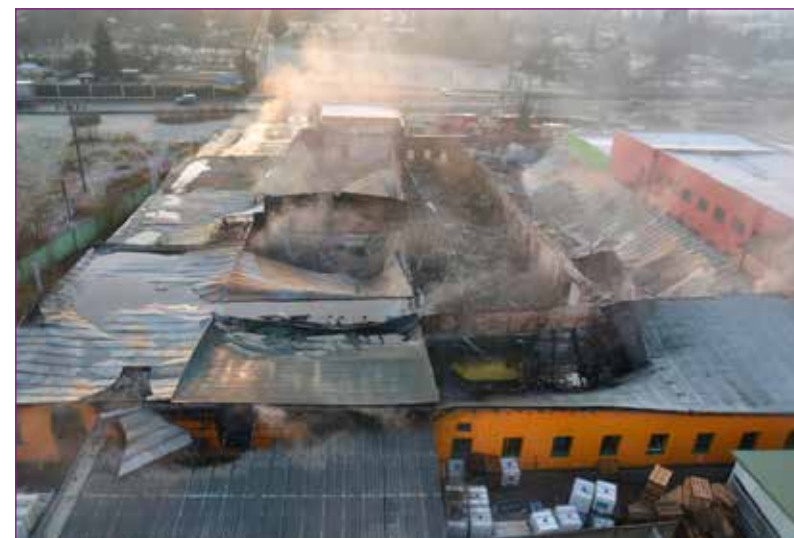
Obr. č. 2 – Letecké záběry znázorňující následky a rozsah požáru.

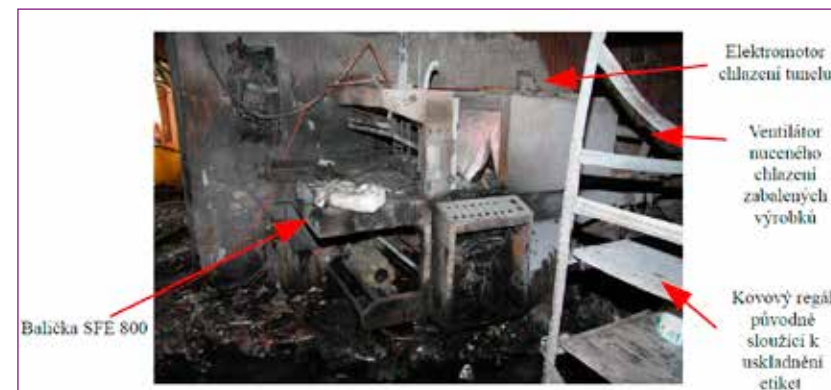
Obr. č. 6 – Balička SFE 800 po požáru.

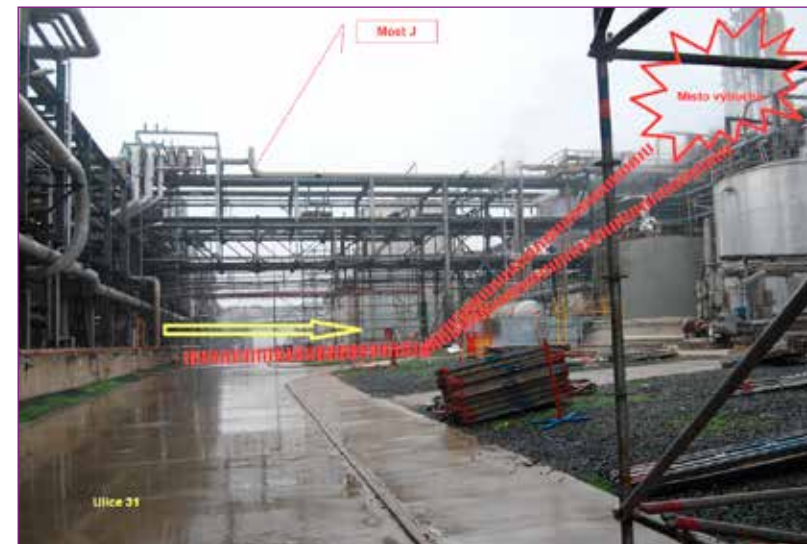
Požár č. 1 se šířil z místa kriminalistického ohniska odhoříváním propylenového mraku až k místu úniku, kde došlo k výbuchu a následnému požáru. Výbuch probíhal na volném prostranství. Účinky výbuchu byly patrné především na blízko stojících objektech. Výbuch vnikal do nitra objektů skrze otvory v obvodovém plášti, přičemž uvnitř objektů způsobil poškození dveří, podhledů a dělicích oken. U objektů více vzdálených od epicentra výbuchu došlo především k vyrazení okenních výplní. U osob nacházejících se v inkriminovaném prostoru došlo k povalení na zem a poškození sluchu. Z rozsahu poškození zdraví osob a poškození objektů lze odvodit, že přetlak v čele rázové vlny dosahoval hodnot 0,034 – 0,002 MPa.

Obr. č. 4 – Naznačení směru šíření požáru – dle svědecké výpovědi.

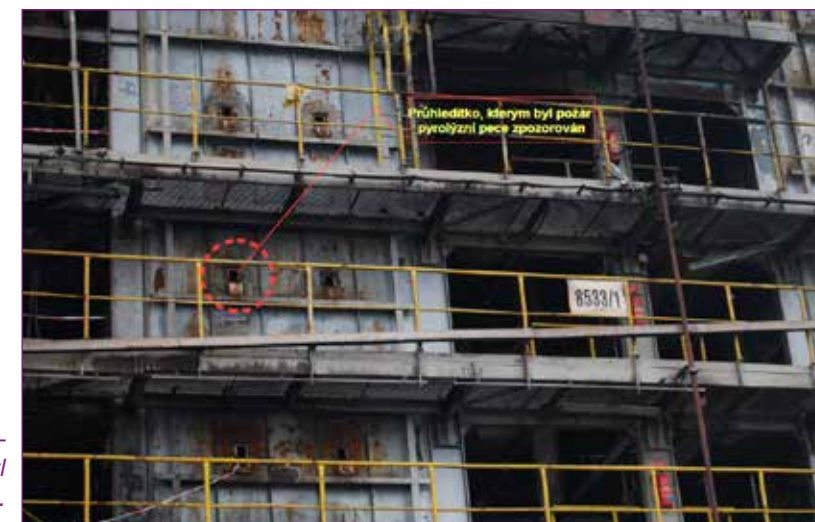
Místo požáru č. 2 se nacházelo v jižní části ethylenové jednotky mezi chladicí věží a stavbou s názvem teplý díl. Jednalo se o pyrolýzní peci BA-109 a BA-110. Z pohledu identifikace místa požáru je zásadní pyrolýzní pec BA-109. Pyrolýzní pec byla umístěna na šesti železobetonových pylonech a tvořily ji reakční a konvenční část. Reakční část lze popsat jako box. Uvnitř reakční části se nacházela reakční sekce, jejíž reakční část byla vyzděna vysokoteplotní vyzdívkou. Na dně reakční sekce byly po stranách umístěny spodní hořáky a uprostřed soustava průvlaků pro vodicí tyče pyrolýzních vlásenek. Pyrolýzní vlásenka představovala trubkový reaktor umístěný ve střední části reakční sekce. Jednalo se o soustavu trubek, které se postupně spojovaly pomocí Y kusů. Jejich průměr byl 6 cm až 12 cm o celkové délce 50 m až 90 m. Na bocích reakční sekce byly umístěny boční hořáky a manipulační okénka. V horní části reakční pece se nacházel jízek, kde proudily horké plyny z reakční sekce do sekce konvenční. Konvenční část se nacházela nad reakční částí pece a jednalo se o soustavu trubkových výměníků, které sdílely teplo stoupající z reakční sekce. V nejvyšším bodě pyrolýzních pecí se nacházel společný kouřovod, který byl napojen na svislý centrální komín. Pyrolýzní pece byly z důvodu údržby a obsluhy na jednotlivých nadzemních úrovních opatřeny obslužnými ocelovými lávkami. Přisun surovin pro pyrolýzní pece a odvod produktů do teplého dílu zajišťoval most 4.

Obr. č. 5 – Požár č. 2 – nahlížecí okénko, kde byl požár zpozorován.

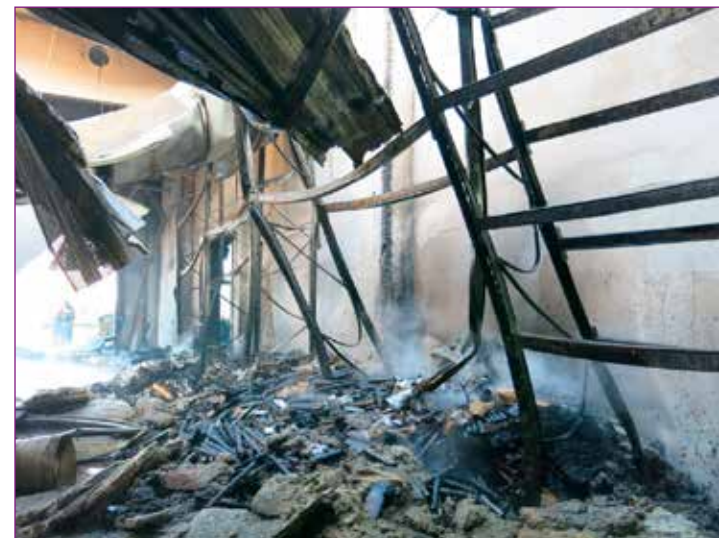
Obr. č. 5 – Požární ohnisko.

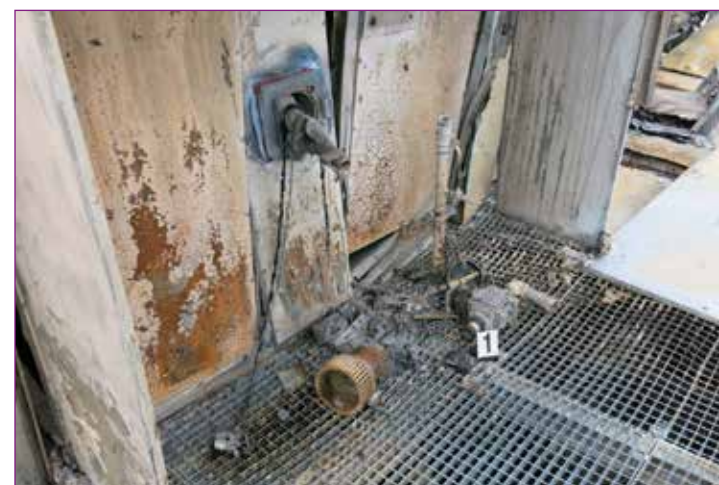
Obr. č. 7 – Kriminalistické ohnisko.
